**ORCISPAR**

**Relatório de Avaliação Técnico Orientativa - Presidente  
Castelo Branco**

RATO nº07/2026

**Agosto, 2026.**

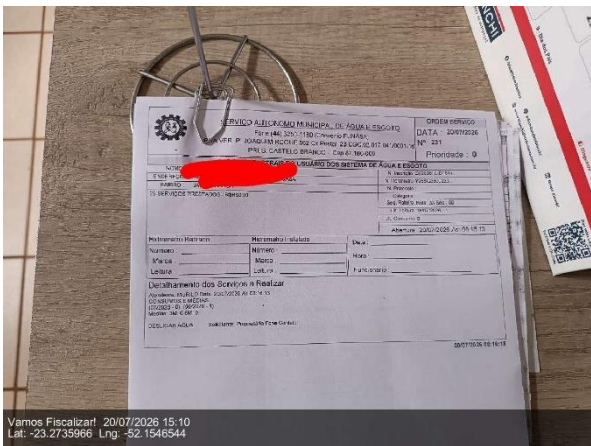
| <b>O registro das reclamações e solicitações do usuário é mantido atualizado</b> | Não conforme |
| <b>Comentário do avaliador:</b> Não é realizado o registro sistemático das reclamações e solicitações dos usuários, o que compromete o controle, o acompanhamento e a rastreabilidade das demandas | |

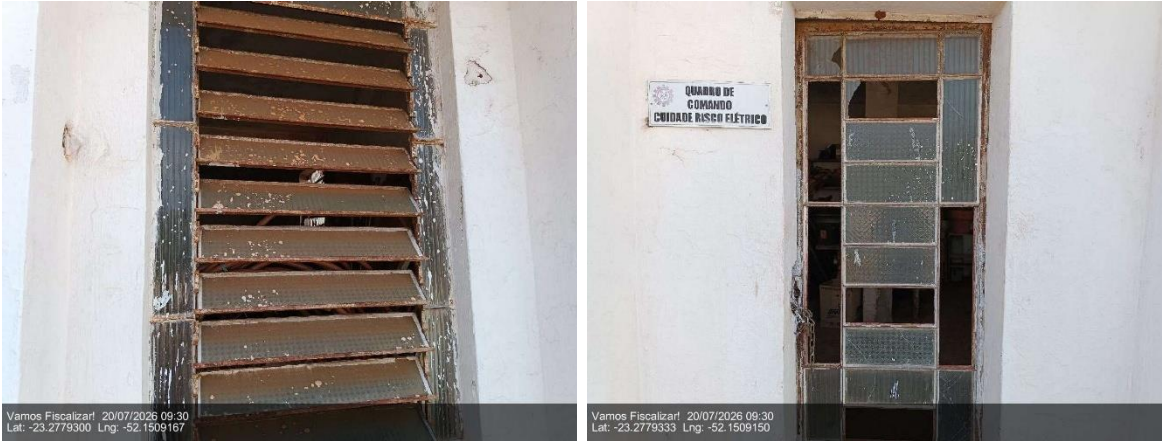
| <b>Comentário do avaliador:</b> A casa de comando encontrava-se em condições inadequadas de conservação, apresentando acúmulo de sujeira e diversos materiais antigos armazenados no local. A porta encontrava-se totalmente danificada, e as janelas não apresentavam condições adequadas de fechamento | |

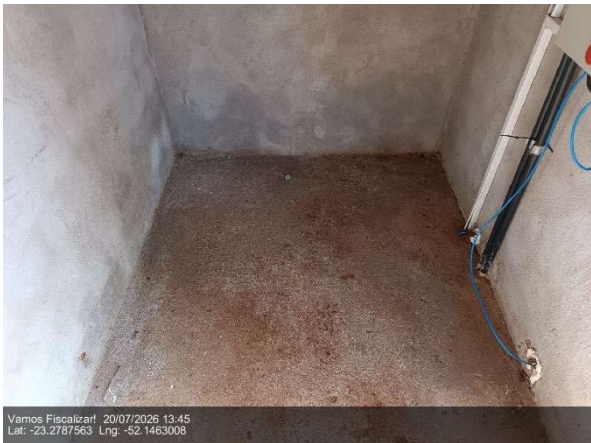
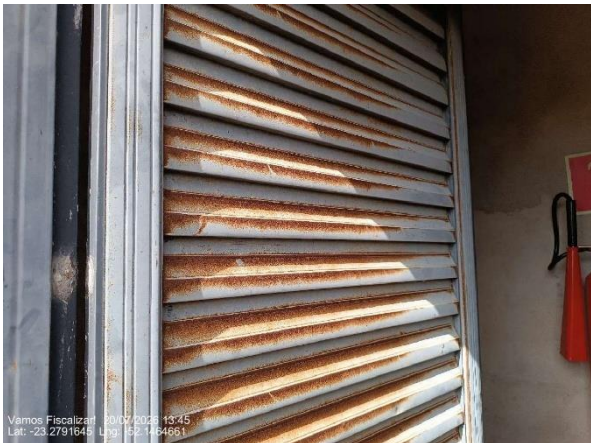
| <b>Comentário do avaliador:</b> A casa de comando encontrava-se em condições inadequadas de conservação, apresentando acúmulo de sujeira, lâmpada queimada e porta em avançado estado de corrosão | |

| <b>A casa de comando/quadro de comando está dentro das normas de limpeza e segurança</b> | Não conforme |
| <b>Comentário do avaliador:</b> A casa de comando encontrava-se em condições inadequadas de conservação, apresentando acúmulo de sujeira, lâmpada queimada e porta em avançado estado de corrosão | |

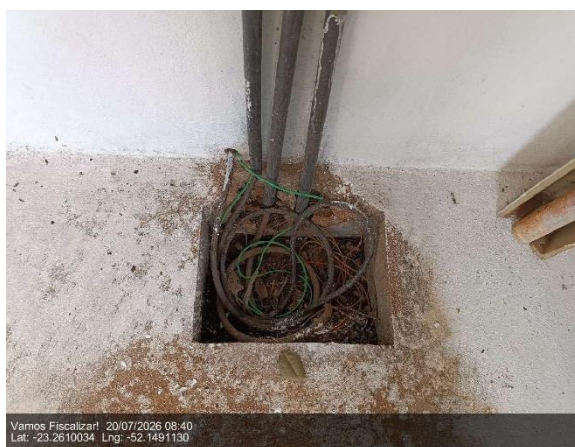
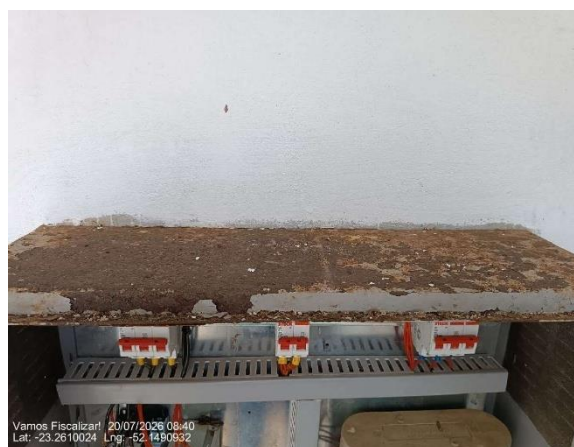
**Comentário do avaliador:** As instalações elétricas encontravam-se em condições inadequadas de conservação, apresentando fiação exposta e desorganizada, bem como componentes elétricos deteriorados, oferecendo riscos à segurança e ao adequado funcionamento do sistema

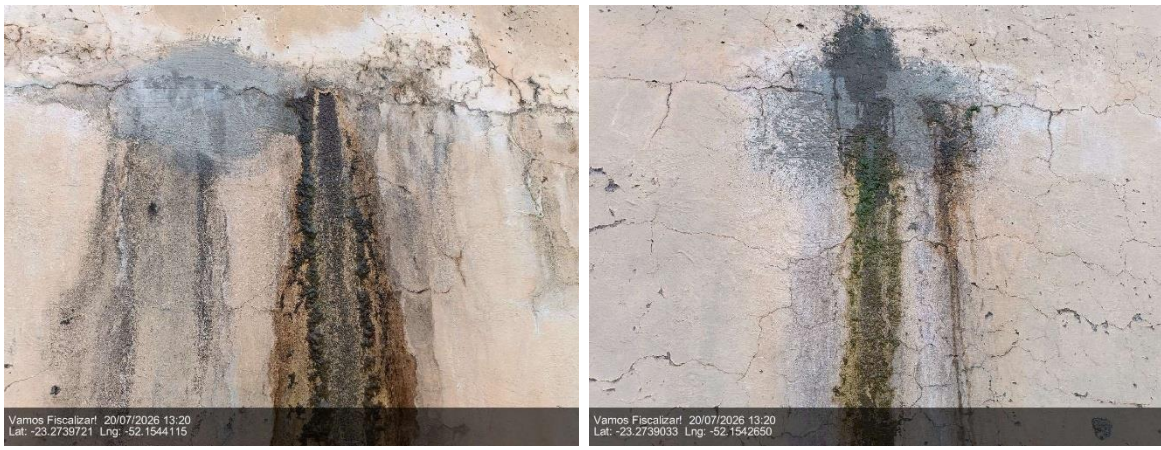
| Reservação | |
|---|---|
| Inexistência de vazamentos aparentes | Não conforme |
| <b>Comentário do avaliador:</b> O reservatório apresenta vazamentos aparentes, sendo necessária a identificação de sua origem e a realização dos reparos necessários, visando garantir as adequadas condições de conservação e funcionamento da estrutura | |

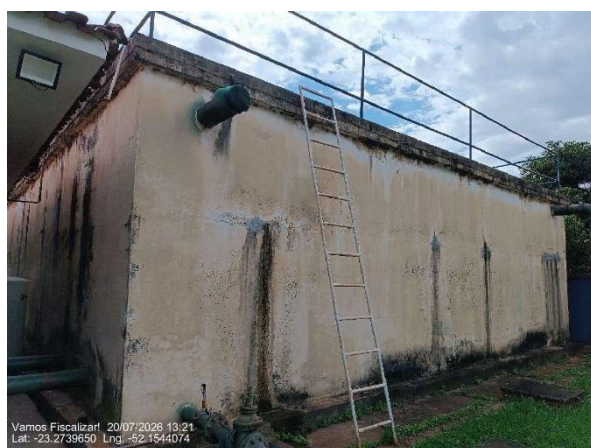
**Comentário do avaliador:** O reservatório encontra-se com rachaduras e apresenta estrutura precária

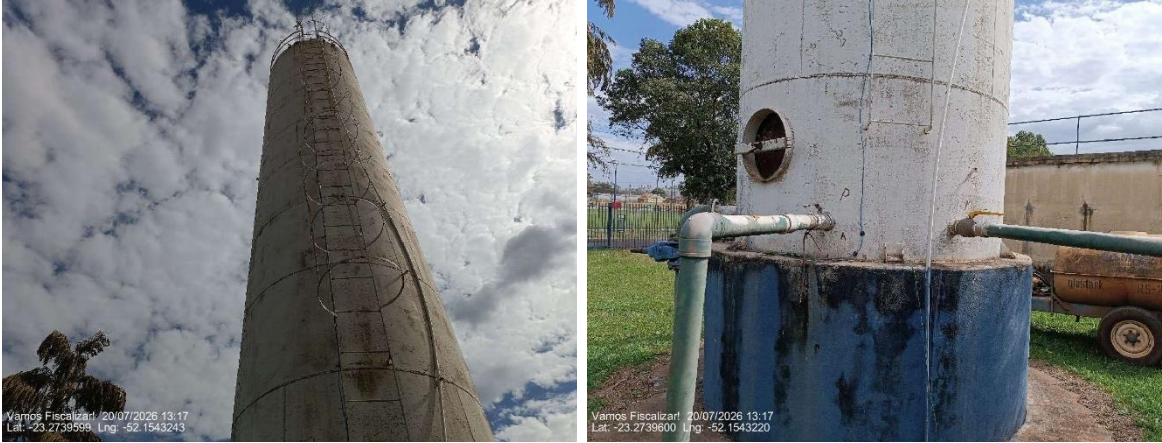
| <b>Comentário do avaliador:</b> Verificou-se que a escada encontra-se com acesso livre a partir do solo, sem qualquer barreira, tampa, fechamento ou dispositivo de restrição que impeça o acesso de pessoas não autorizadas à estrutura | |
| Instalações estão dentro das normas de segurança (escada/guarda corpo) | Não conforme |

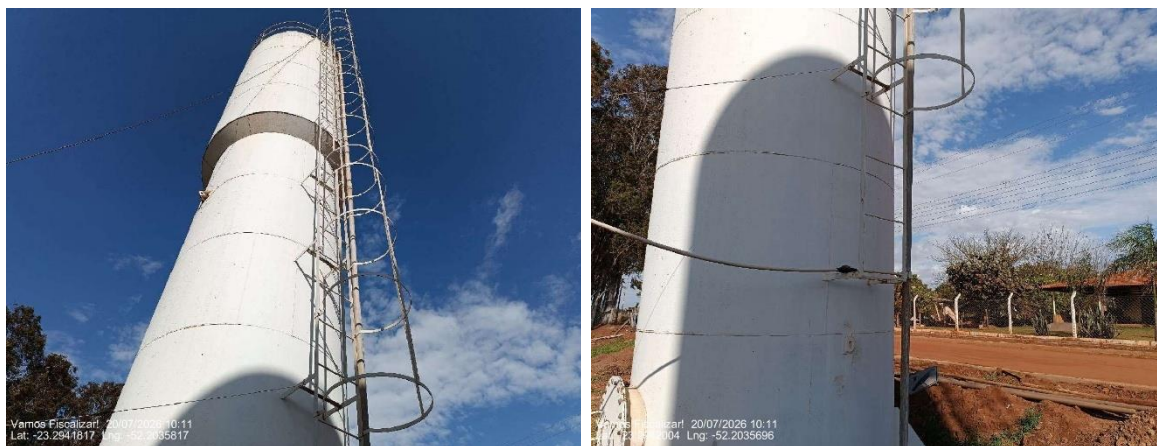
| <b>Comentário do avaliador:</b> Verificou-se que a escada encontra-se com acesso livre a partir do solo, sem qualquer barreira, tampa, fechamento ou dispositivo de restrição que impeça o acesso de pessoas não autorizadas à estrutura | |

**Instalações estão dentro das normas de segurança (escada/guarda corpo)**

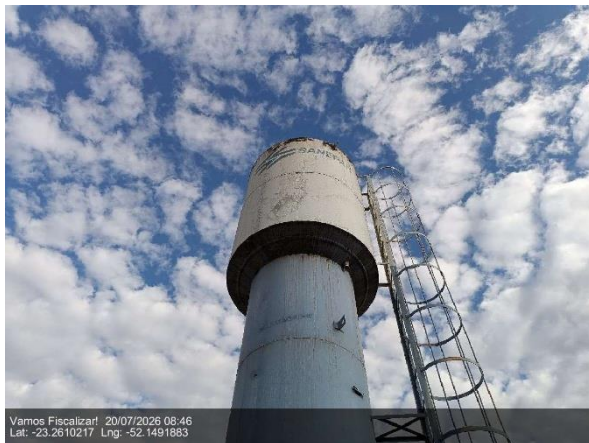
**Comentário do avaliador:** A parte superior do reservatório apresenta acentuado processo de corrosão, com presença generalizada de ferrugem em sua superfície

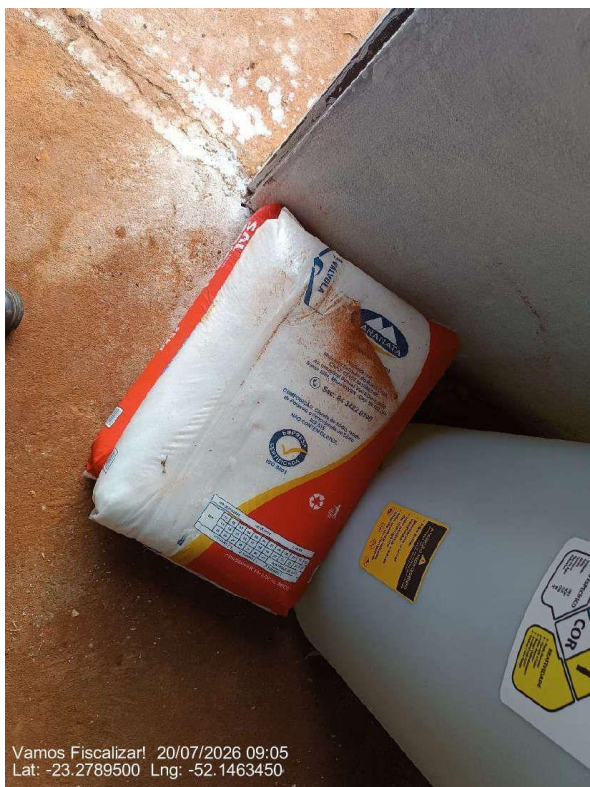
| <p><b>Comentário do avaliador:</b> A estocagem dos produtos deve ser adequada, evitando o contato direto com o chão e o encostamento nas paredes. Recomenda-se que os produtos sejam armazenados sobre pallets, preferencialmente de madeira ou material adequado, mantendo afastamento das paredes, a fim de garantir melhor conservação, ventilação, limpeza e segurança no armazenamento</p> | |

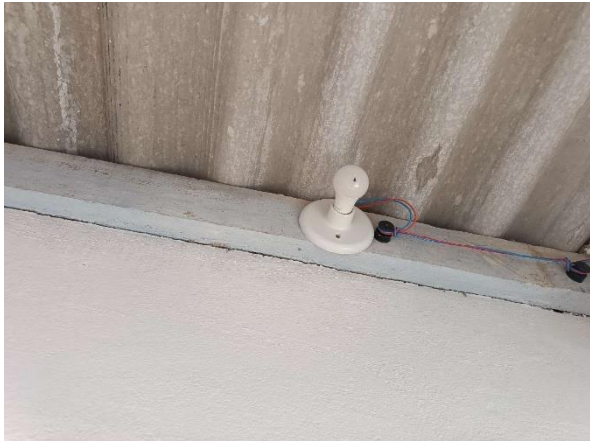
| UTA | |
|---|---|
| <b>Comentário do avaliador:</b> Verificou-se que a lâmpada do local encontra-se queimada, prejudicando a iluminação adequada do ambiente e dificultando a operação, inspeção e manutenção dos equipamentos. Recomenda-se a substituição imediata da lâmpada e a verificação das condições do sistema de iluminação | |

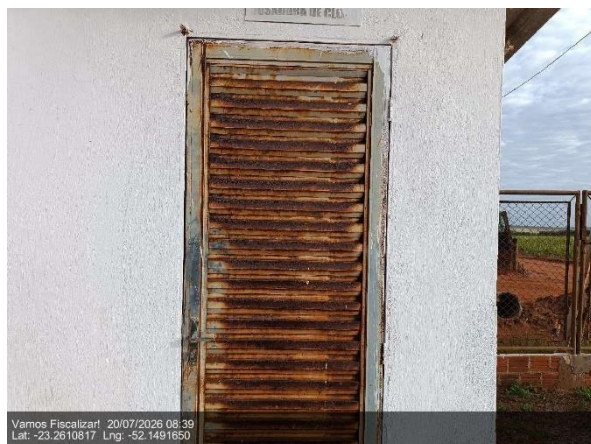
| UTA | |
|---|---|
| <b>Comentário do avaliador:</b> Recomenda-se a substituição da porta, tendo em vista que esta apresenta elevado grau de corrosão, com presença generalizada de ferrugem, comprometendo suas condições de conservação | |

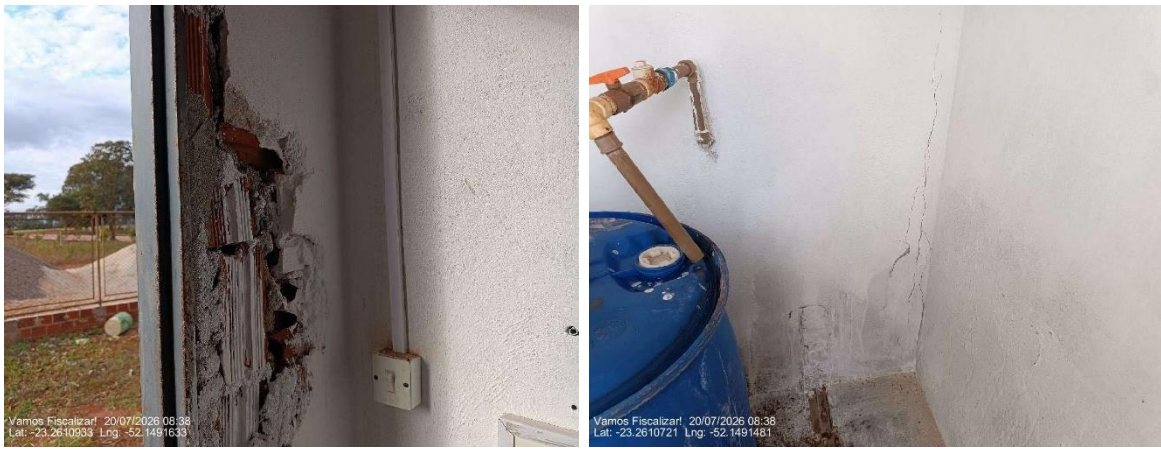
| <p><b>Comentário do avaliador:</b> A estrutura apresenta condições inadequadas de conservação, com deterioração e desprendimento do revestimento em alguns pontos das paredes, presença de fissuras e sinais de umidade. Recomenda-se a realização dos reparos e da manutenção necessários, visando restabelecer as condições adequadas de conservação e segurança do local</p> | |

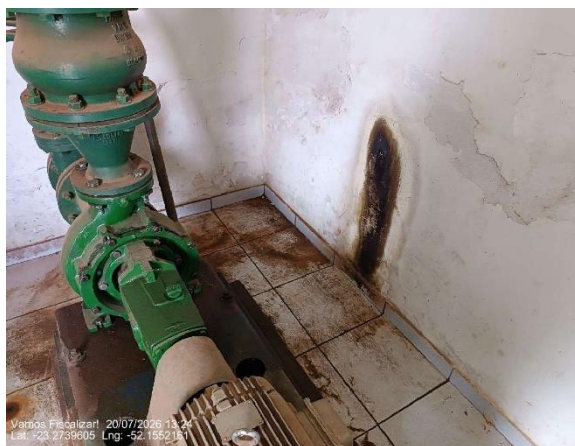
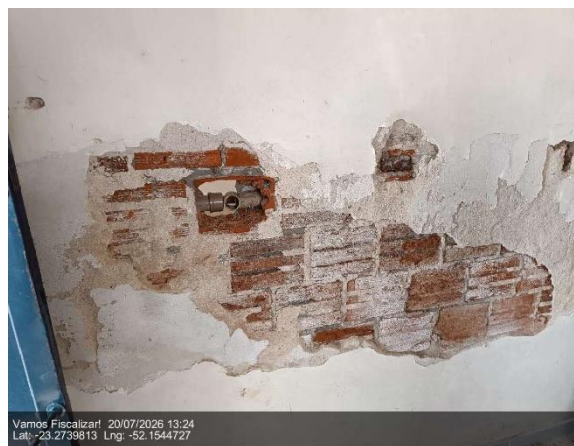
| A estrutura da unidade está em bom estado de conservação | Não conforme |
| <b>Comentário do avaliador:</b> A edificação apresenta condições inadequadas de conservação, com deterioração do revestimento das paredes, incluindo desprendimento e perda de material, deixando trechos da alvenaria expostos. Observam-se, ainda, sinais de umidade e desgaste nas superfícies internas, evidenciando a necessidade de manutenção e recuperação das áreas afetadas | |

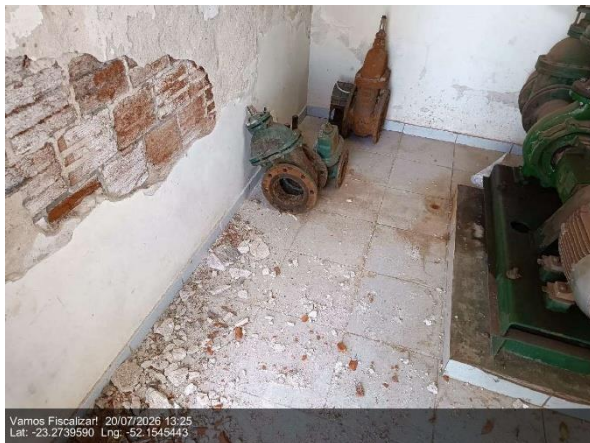
**Comentário do avaliador:** A casa de comando apresenta condições inadequadas de conservação e manutenção, com deterioração e desprendimento do revestimento das paredes, deixando trechos da alvenaria expostos. Observa-se também a presença de resíduos e materiais dispostos no piso, além de sujidades, evidenciando a necessidade de reparos na edificação, limpeza e adequada organização do ambiente

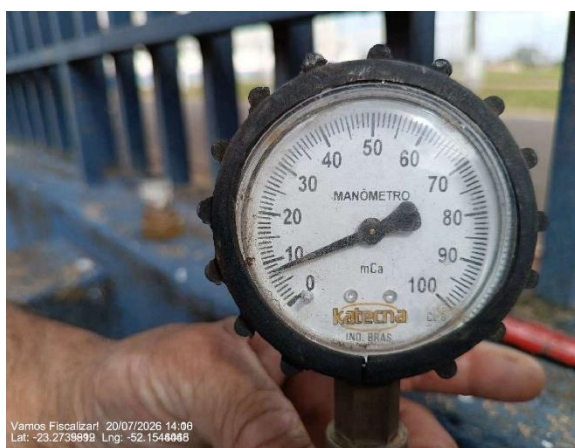
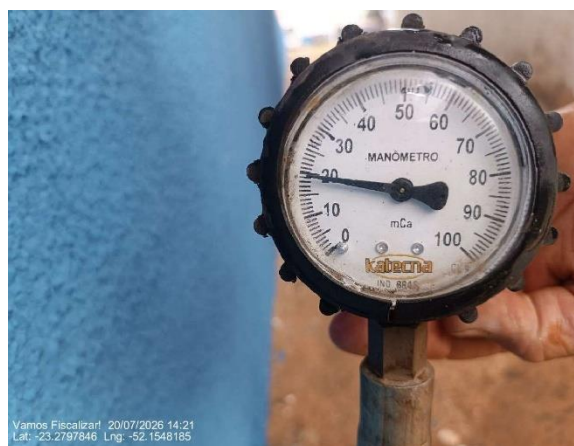
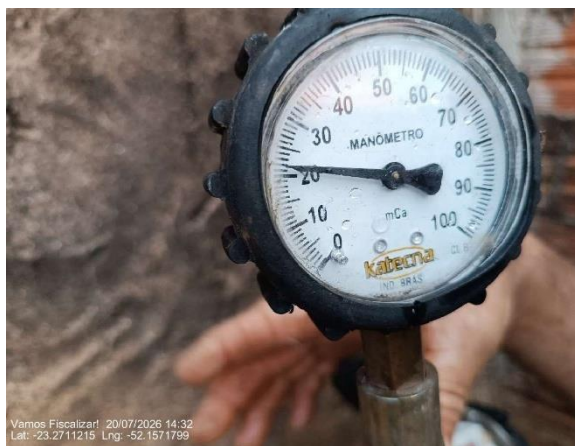
**Comentário do avaliador:** Verifica-se que a pressão observada encontra-se inferior à pressão mínima

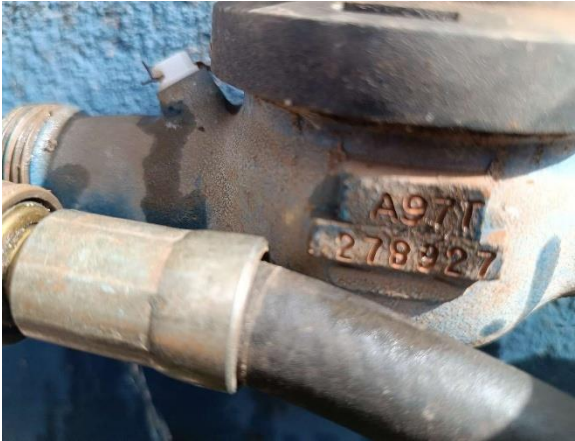
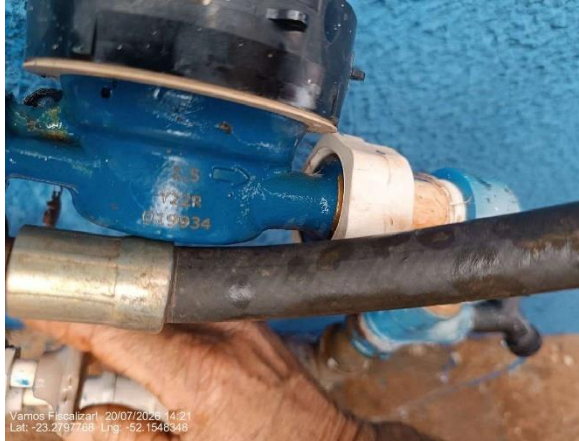
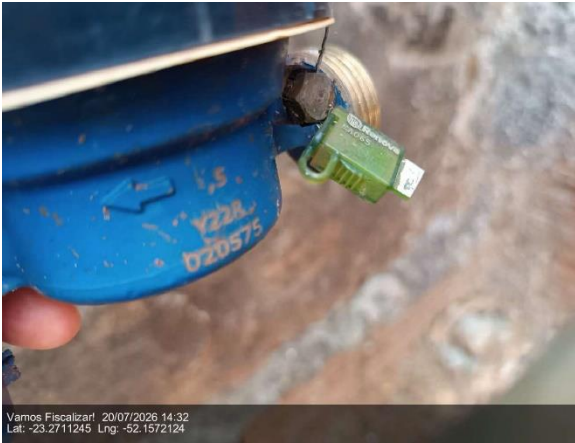
| <p><b>É feita a substituição dos hidrômetros deteriorados por desgaste natural (verificar a classe do hidrômetro e sua respectiva vida útil)</b></p> | <p>Não conforme</p> |
| <p><b>Comentário do avaliador:</b> Durante a vistoria, verificou-se que não é realizada, de forma adequada e sistemática, a substituição dos hidrômetros deteriorados por desgaste natural. Foram identificados hidrômetros antigos e com sinais aparentes de desgaste</p> | |

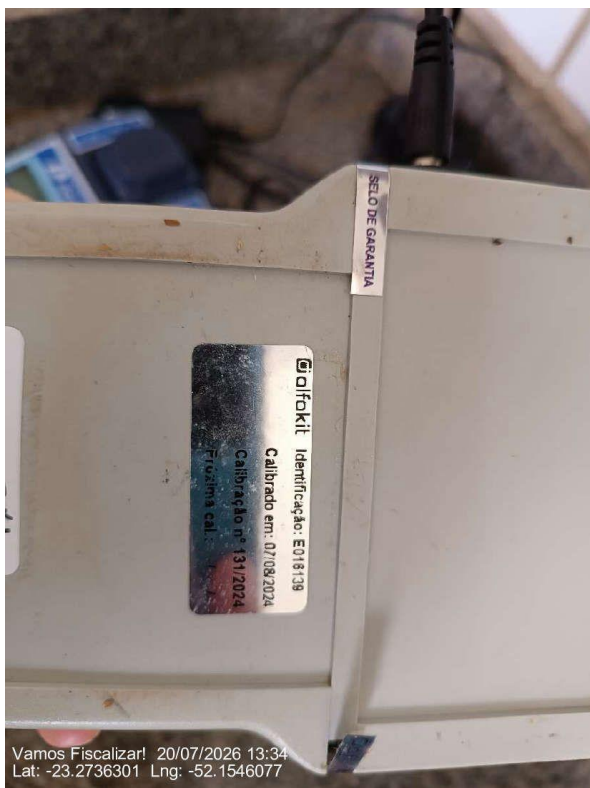
**Comentário do avaliador:** Verificou-se que a aferição dos equipamentos não se encontra vigente, tendo em vista que o prazo da última calibração/aferição ultrapassou o período de 1 (um) ano. A ausência de aferição vigente compromete a confiabilidade dos dados obtidos, podendo gerar inconsistências nas medições, no controle operacional e nos registros utilizados para acompanhamento do sistema

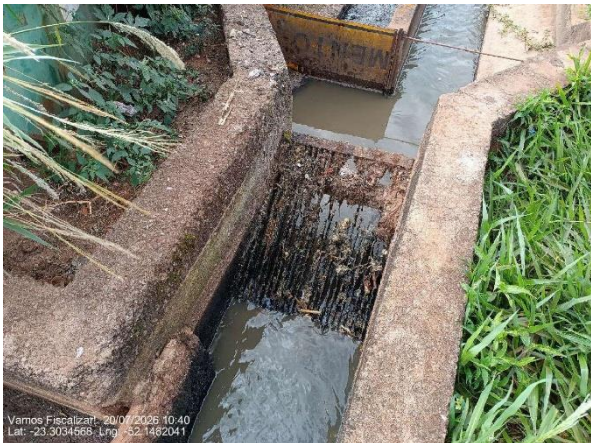
| O gradeamento se encontra em boas condições | Não conforme |
| <p><b>Comentário do avaliador:</b> O sistema de gradeamento apresenta condições inadequadas de conservação, com elevado desgaste e sinais de corrosão. Recomenda-se a realização de manutenção e, caso necessário, a substituição das grades, visando garantir o adequado funcionamento do sistema</p> | |

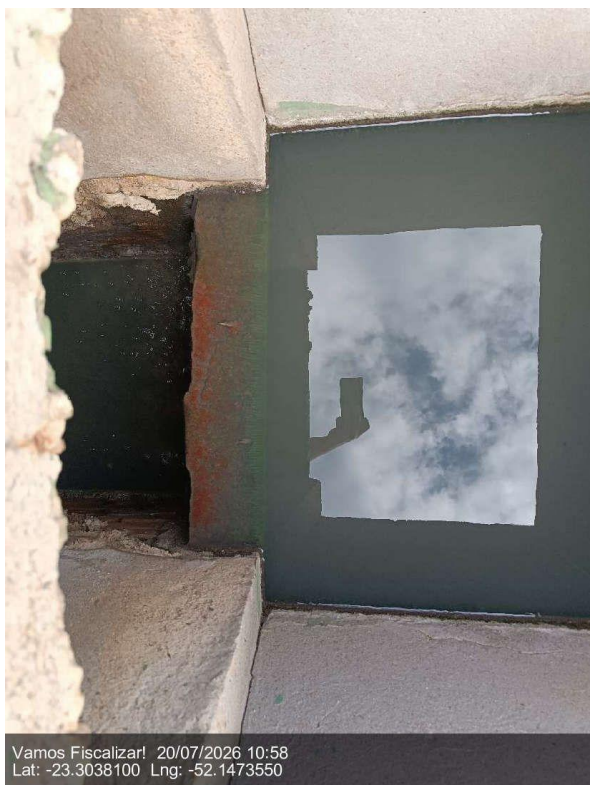
**Comentário do avaliador:** Os dispositivos de saída da lagoa devem permanecer afogados, a fim de evitar a entrada de sólidos pela parte superior e reduzir o risco de carreamento de material indevido para as etapas seguintes ou para o ponto de lançamento. Recomenda-se a verificação e adequação dos dispositivos de saída, garantindo seu correto posicionamento e funcionamento, de modo a preservar a eficiência operacional do sistema

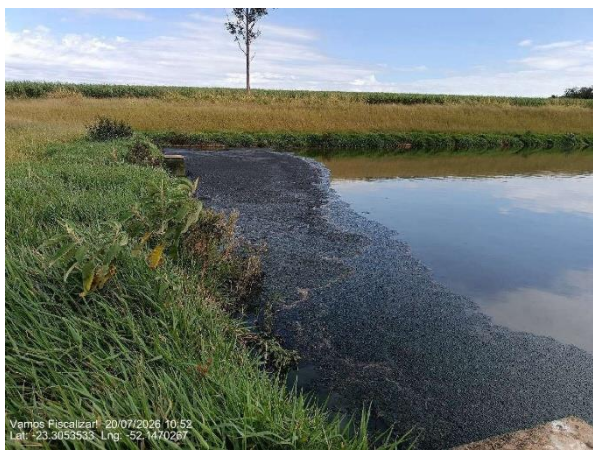
| <p><b>Comentário do avaliador:</b> Foi observada presença de lodo e material sobrenadante na superfície da lagoa, indicando necessidade de acompanhamento e manutenção operacional. Essa condição pode comprometer a eficiência do tratamento, favorecer a formação de odores e dificultar o adequado funcionamento da unidade. Recomenda-se a avaliação técnica da lagoa, com remoção do material acumulado, quando aplicável, e adoção de rotina de monitoramento e manutenção periódica</p> | |
