**ORCISPAR**

## **Relatório de Avaliação Técnico Orientativa - Sertanópolis**

RATO n°06/2026

**Julho, 2026.**

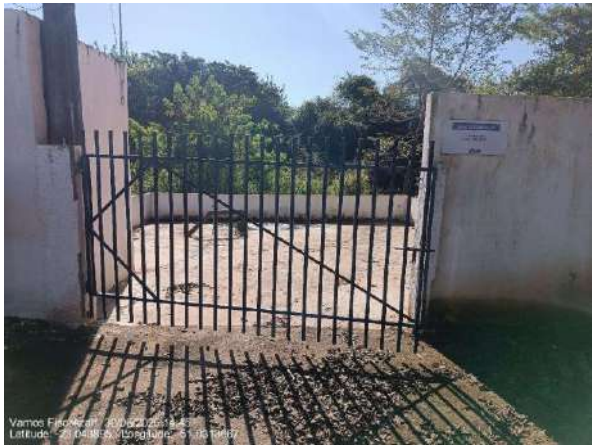
| As instalações encontram-se em bom estado de conservação | Não conforme |
| <b>Comentário do avaliador:</b> A estrutura não se encontra em boas condições, apresentando acúmulo de água proveniente de infiltração no solo | |

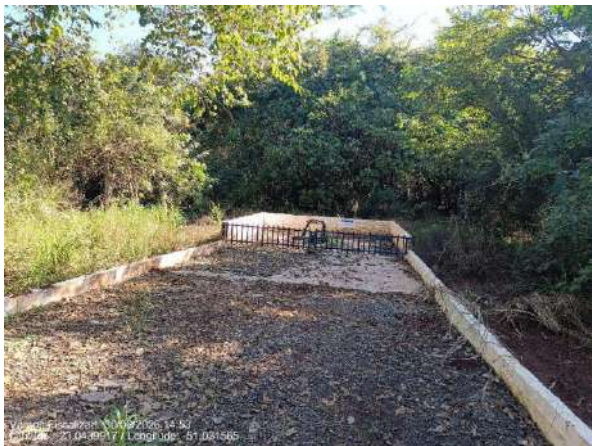
| As instalações encontram-se em bom estado de conservação | Não conforme |
| <b>Comentário do avaliador:</b> O poço apresenta vazamento, além do crescimento de plantas no local, evidenciando a necessidade de manutenção e limpeza da área | |

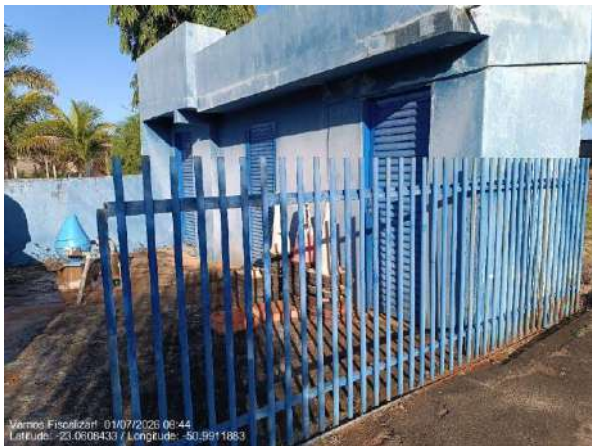
| As instalações encontram-se em bom estado de conservação | Não conforme |
| <p><b>Comentário do avaliador:</b> Foi identificado vazamento no poço, condição que indica necessidade de manutenção corretiva na estrutura e nas conexões hidráulicas. Recomenda-se a verificação imediata do ponto de vazamento e a realização dos reparos necessários, a fim de evitar perdas de água, deterioração da estrutura e comprometimento das condições de operação da captação</p> | |

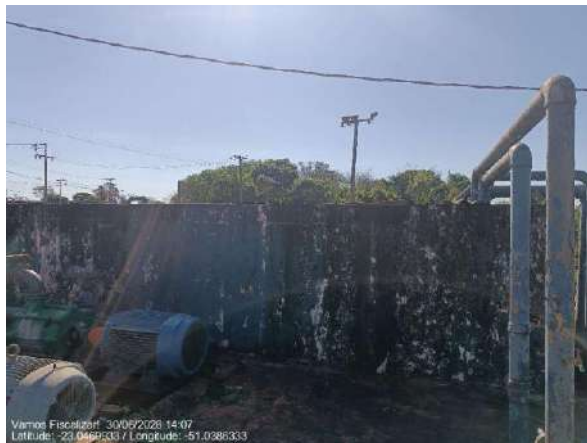
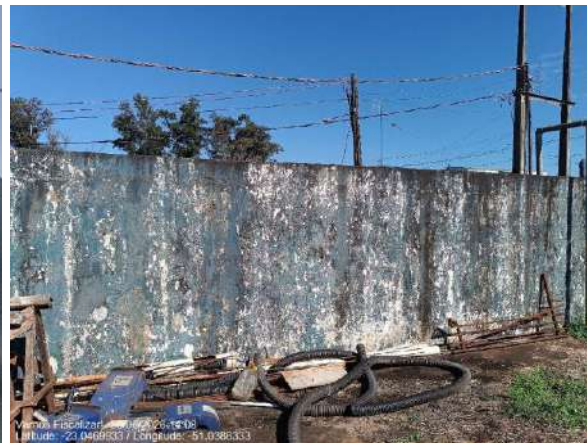
| <b>Comentário do avaliador:</b> Verificou-se que o reservatório apresenta estado de conservação insatisfatório, com sinais visíveis de deterioração da estrutura externa, manchas de umidade, incrustações, desgaste do revestimento e indícios de exposição prolongada a agentes climáticos | |

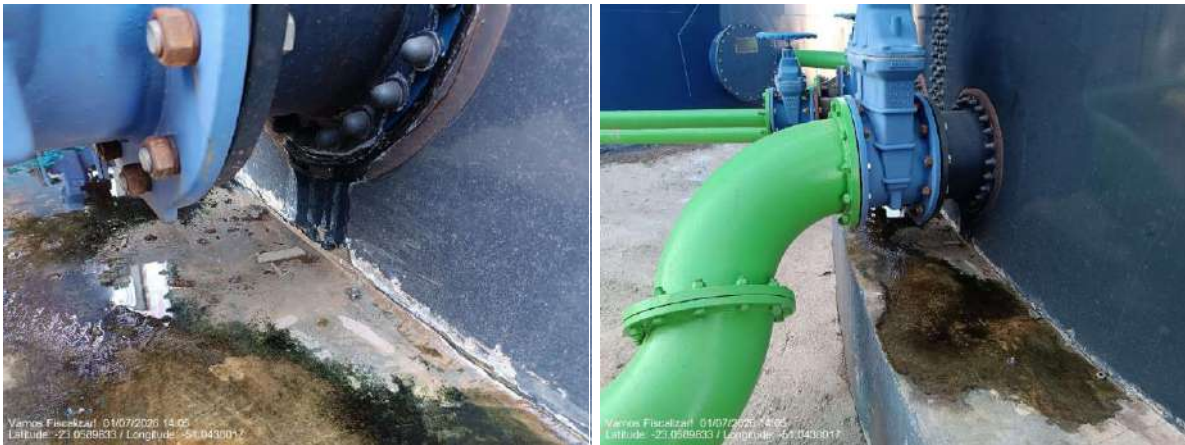
| Inexistência de vazamentos aparentes | Não conforme |
| <b>Comentário do avaliador:</b> O reservatório encontra-se com vazamentos, os quais comprometem a segurança da estrutura | |

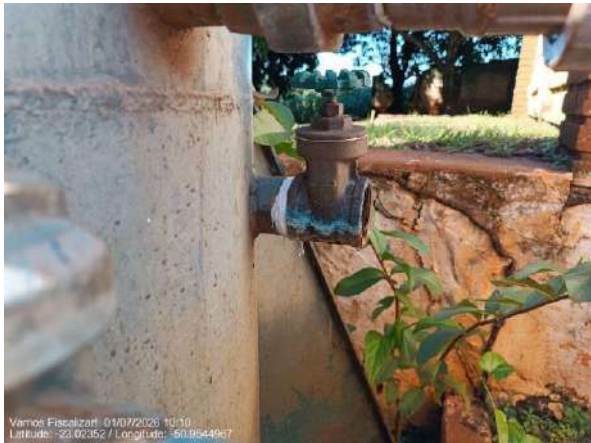
| Inexistência de vazamentos aparentes | Não conforme |
| <p><b>Comentário do avaliador:</b> Foi identificado pequeno vazamento na base do reservatório, indicando necessidade de verificação e manutenção corretiva. Recomenda-se a avaliação do ponto de vazamento e a realização dos reparos necessários, a fim de evitar agravamento da situação, perdas de água e possível comprometimento da estrutura</p> | |

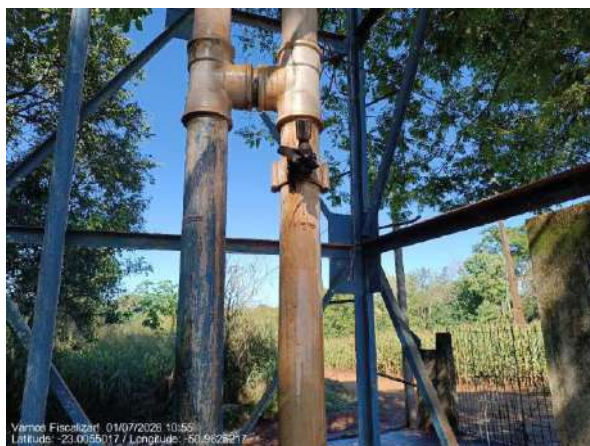
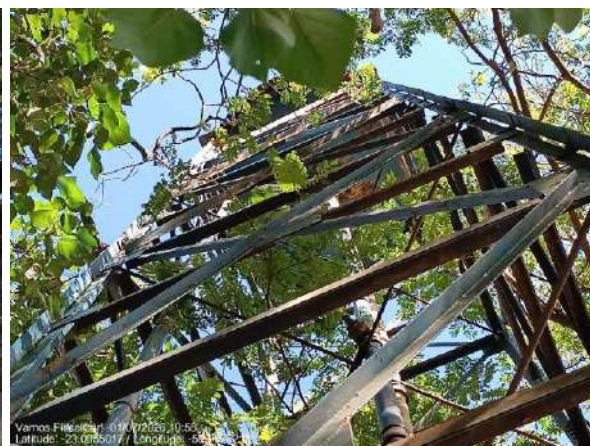
**Comentário do avaliador:** O reservatório encontra-se com vazamentos, os quais comprometem a segurança da estrutura

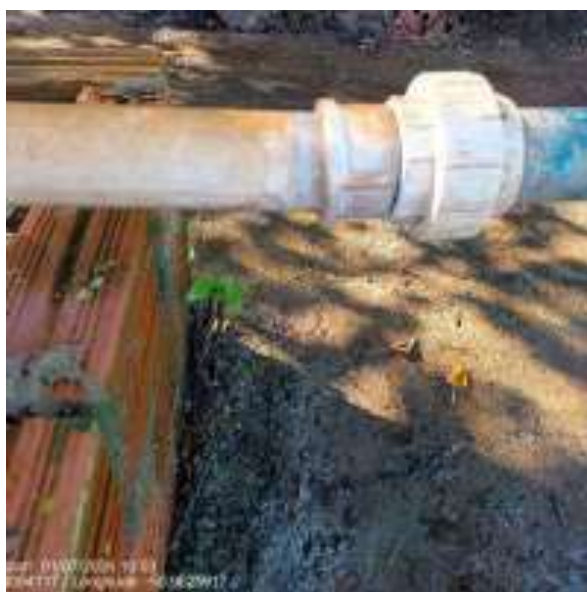
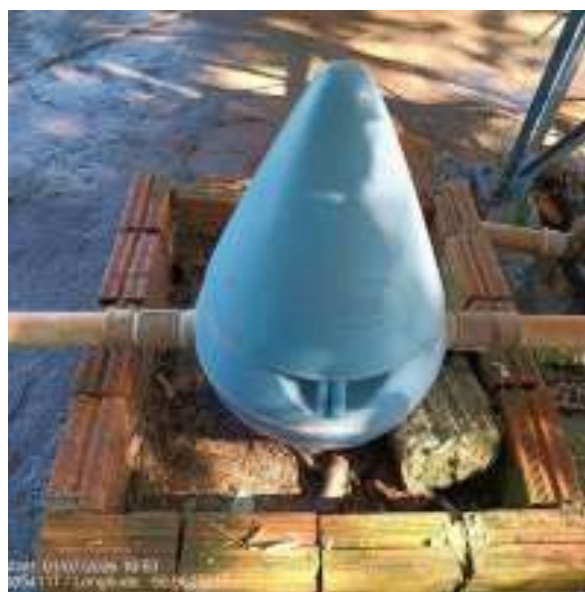
**Comentário do avaliador:** Foi identificado vazamento na tubulação, indicando necessidade de manutenção corretiva para evitar perdas, agravamento da falha e comprometimento da operação do sistema. O local também apresenta condições inadequadas de limpeza, com presença de sujeira, resíduos e materiais acumulados no entorno. Recomenda-se o reparo da tubulação, a limpeza geral da área e a manutenção periódica do local

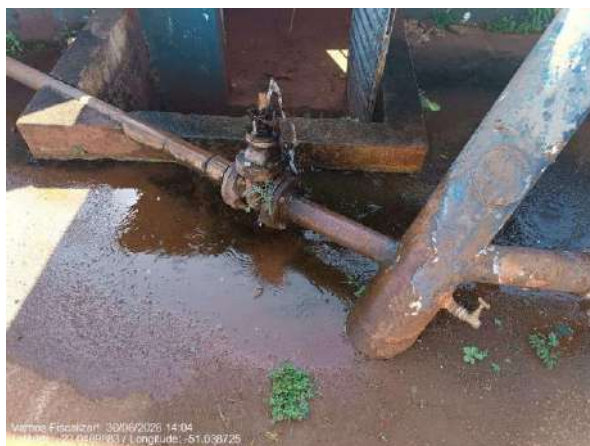
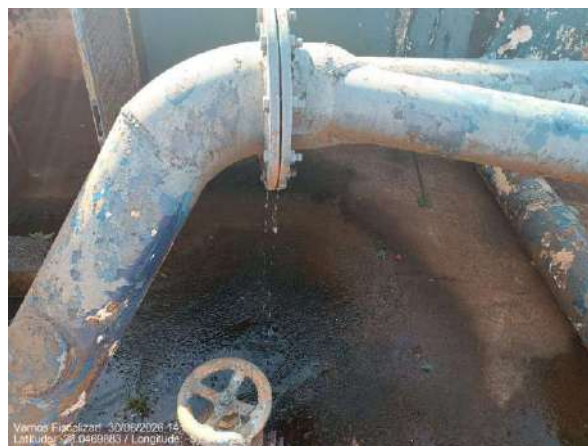
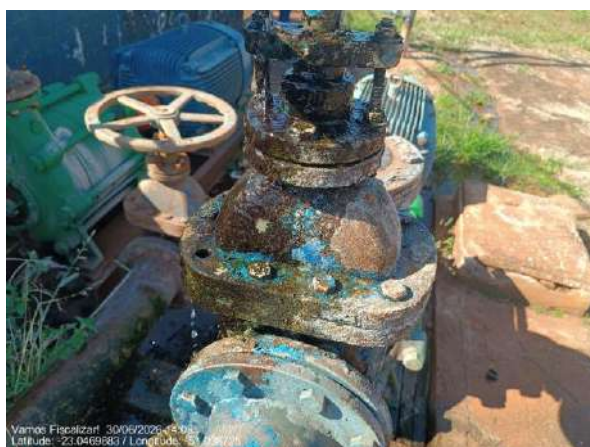
| Comentário do avaliador: Foi constatado diversos vazamentos | |

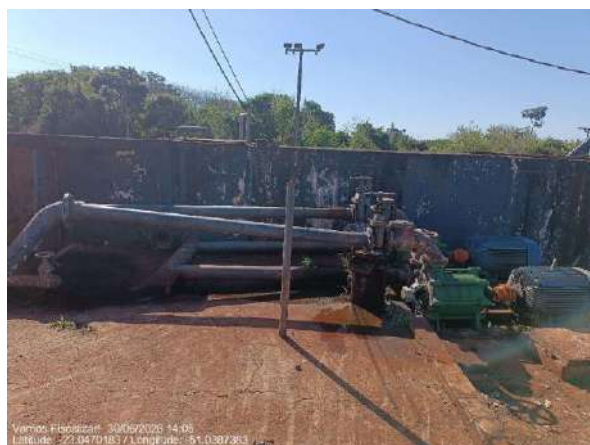
**A estrutura da unidade está em bom estado de conservação**

Não conforme

**Comentário do avaliador:** A unidade apresenta condições inadequadas de conservação e operação, sendo observados diversos vazamentos nas tubulações, conexões e conjunto motobomba. A presença de água acumulada no piso indica falhas que podem ocasionar desperdício de água, deterioração dos equipamentos, aumento do risco de acidentes e comprometimento da eficiência operacional do sistema. Recomenda-se a realização de manutenção corretiva imediata, com identificação e reparo dos pontos de vazamento, revisão das conexões hidráulicas e limpeza da área

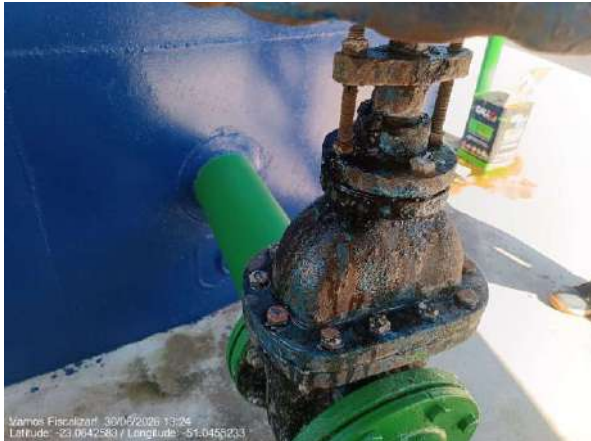
| <b>Comentário do avaliador:</b> Foi constatado diversos vazamentos | |

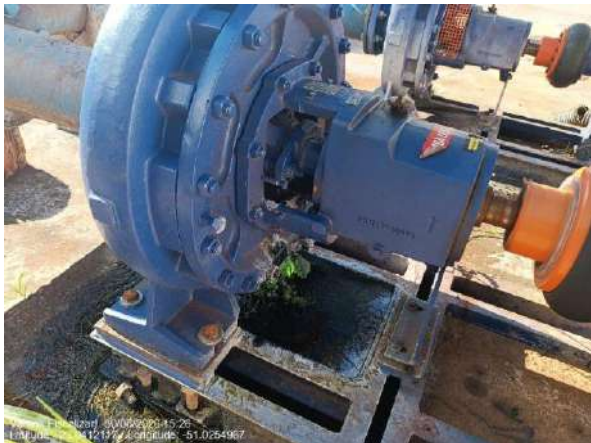
| <b>Comentário do avaliador:</b> Foi constatado diversos vazamentos | |

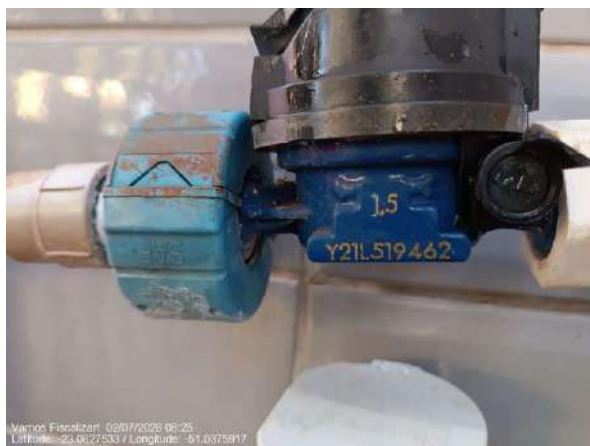
Ponto 1 centro

**Comentário do avaliador:** Durante a vistoria, verificou-se que não é realizada, de forma adequada e sistemática, a substituição dos hidrômetros deteriorados por desgaste natural. Foram identificados hidrômetros antigos e com sinais aparentes de desgaste

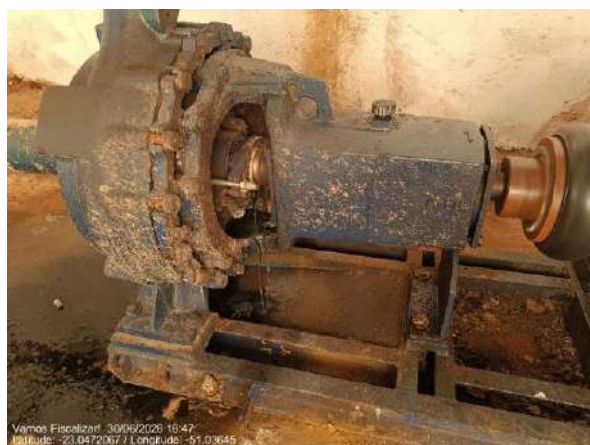
**Comentário do avaliador:** Foi identificado vazamento expressivo na bomba de efluente, indicando falha que demanda manutenção corretiva imediata. A situação pode ocasionar extravasamento ou acúmulo de efluente no local, mau odor, deterioração do equipamento, risco sanitário e comprometimento da eficiência operacional do sistema. Recomenda-se a verificação técnica do conjunto motobomba, com identificação da origem do vazamento e realização dos reparos necessários
