Relatório de Fiscalização 029/2025

RELATÓRIO TÉCNICO DE FISCALIZAÇÃO DO ESGOTAMENTO SANITÁRIO E ABASTECIMENTO DE ÁGUA DO MUNICÍPIO DE **MERCEDES**

Para tanto, nos dias 09 e 10 de Junho de 2025, realizou-se fiscalização direta no município de **Mercedes** - PR onde o principal objetivo foi verificar a conformidade dos Sistemas de Abastecimento de Água e Sistema de Esgoto Sanitário quanto a normas e legislações pertinentes.

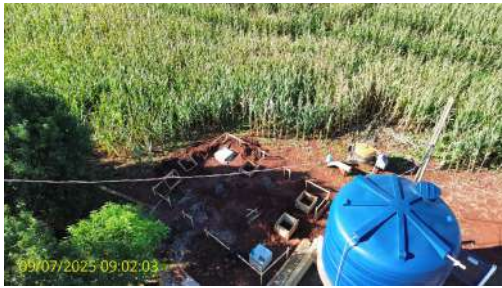
Foto 5

[7.5.1] A área é isolada (perímetro de segurança)	Conforme
[7.5.1] Observações	Conforme a imagem 01 do item considerações gerais
[7.5.2] A área está sinalizada (identificando a finalidade)	Não Conforme
[7.5.2] Observações	Não identificado sinalização na área
[7.5.3] Inexistência de vazamentos aparentes	Conforme
[7.5.3] Observações	Conforme as imagens do item considerações gerais
[7.5.4] O reservatório possui guarda-corpos e escadas em situação adequada	N/A
[7.5.4] Observações	Não se aplica ao tipo de reservação
[7.5.5] Instalações estão dentro das normas de segurança (escada/guarda corpo)	N/A
[7.5.5] Observações	Não se aplica ao tipo de reservação
[7.5.6] Aberturas de inspeção estão adequadamente fechadas	Conforme
[7.5.6] Observações	Conforme as imagens 05 e 06 do item considerações gerais
[7.5.7] As tampas de inspeção estão em boas condições	Conforme
[7.5.7] Observações	Conforme as imagens 05 e 06 do item considerações gerais

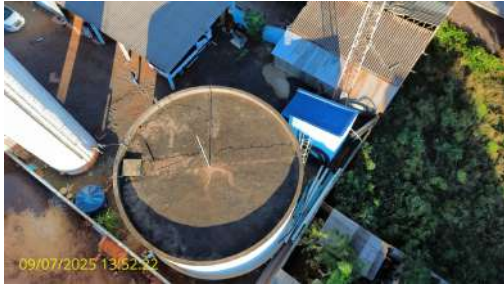
Foto 1

[7.5.1] A área é isolada (perímetro de segurança)	Conforme
[7.5.1] Observações	Conforme a imagem 01 do item considerações gerais
[7.5.2] A área está sinalizada (identificando a finalidade)	Não Conforme
[7.5.2] Observações	Não identificada, porém essa não conformidade já está contemplada em CAC
[7.5.3] Inexistência de vazamentos aparentes	Conforme
[7.5.3] Observações	Conforme as imagens do item considerações gerais
[7.5.4] O reservatório possui guarda-corpos e escadas em situação adequada	N/A
[7.5.4] Observações	Não se aplica esse tipo de reservatório
[7.5.5] Instalações estão dentro das normas de segurança (escada/guarda corpo)	N/A
[7.5.5] Observações	Não se aplica esse tipo de reservatório
[7.5.6] Aberturas de inspeção estão adequadamente fechadas	Conforme
[7.5.6] Observações	Conforme a imagem 02 do item considerações gerais
[7.5.7] As tampas de inspeção estão em boas condições	Conforme
[7.5.7] Observações	Conforme a imagem 02 do item considerações gerais

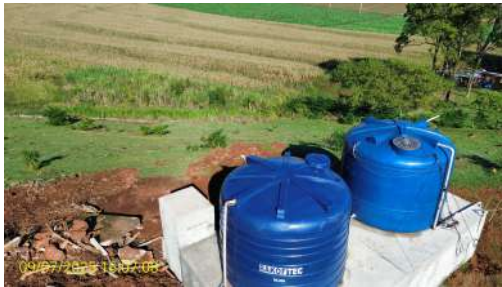
Foto 1

[7.5.1] A área é isolada (perímetro de segurança)	Não Conforme
[7.5.1] Observações	Não identificado cercamento na área dos reservatórios, mas essa não conformidade já está contemplada em CAC
[7.5.2] A área está sinalizada (identificando a finalidade)	Não Conforme
[7.5.2] Observações	Não identificado sinalização, mas essa não conformidade já está contemplada em CAC
[7.5.3] Inexistência de vazamentos aparentes	Conforme
[7.5.3] Observações	Conforme as imagens do item considerações gerais
[7.5.4] O reservatório possui guarda-corpos e escadas em situação adequada	N/A
[7.5.4] Observações	Não se aplica a esse tipo de reservatório
[7.5.5] Instalações estão dentro das normas de segurança (escada/guarda corpo)	N/A
[7.5.5] Observações	Não se aplica a esse tipo de reservatório
[7.5.6] Aberturas de inspeção estão adequadamente fechadas	Conforme
[7.5.6] Observações	Conforme as imagens 01, 02, 03 e 04 do item considerações gerais

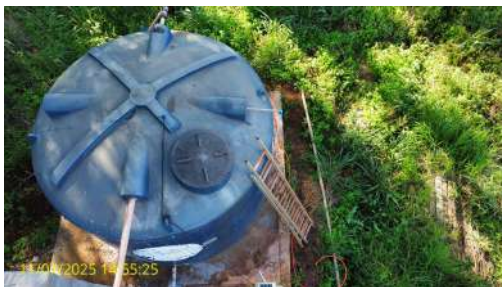
**Foto 1**

[7.5.1] A área é isolada (perímetro de segurança)	Não Conforme
[7.5.1] Observações	Não identificado cercamento na área
[7.5.2] A área está sinalizada (identificando a finalidade)	Não Conforme
[7.5.2] Observações	Não identificado sinalização na área
[7.5.3] Inexistência de vazamentos aparentes	Conforme
[7.5.3] Observações	Não identificado vazamentos aparentes, conforme as imagens do item considerações gerais
[7.5.4] O reservatório possui guarda-corpos e escadas em situação adequada	N/A
[7.5.4] Observações	Não se aplica a esse tipo de reservatório
[7.5.5] Instalações estão dentro das normas de segurança (escada/guarda corpo)	N/A
[7.5.5] Observações	Não se aplica a esse tipo de reservatório
[7.5.6] Aberturas de inspeção estão adequadamente fechadas	Conforme
[7.5.6] Observações	Conforme a imagem 01 do item considerações gerais
[7.5.7] As tampas de inspeção estão em boas condições	Conforme
[7.5.7] Observações	Conforme a imagem 01 do item considerações gerais

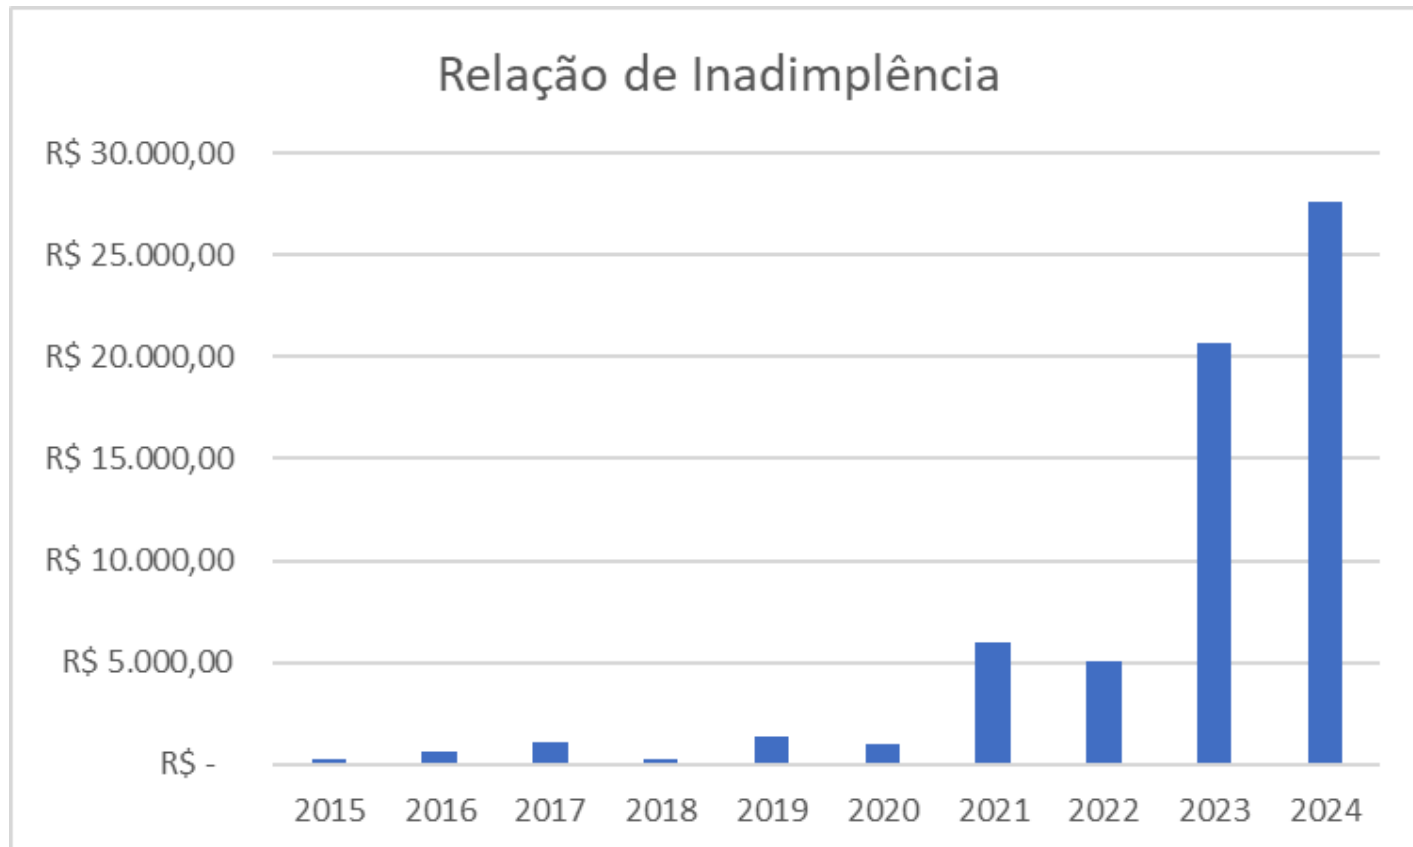
Figura 01 – Relação de inadimplência dos últimos 10 anos do SAMAE de **Mercedes**

Portanto, é importante monitorar a gestão fiscal e a forma de cobrança dos valores em aberto, considerando que a situação impacta diretamente na situação econômico-financeira do prestador.
