**ORCISPAR**

## **Relatório Técnico de Acompanhamento de Marumbi**

RTFA nº04/2026

**Fevereiro, 2026.**

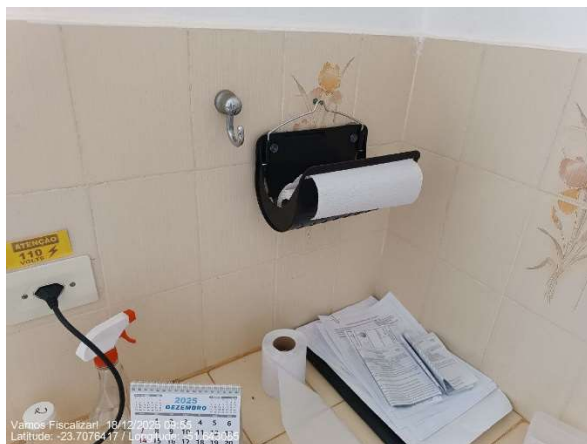
Item avaliado	Resposta na fiscalização	Status da NC
Há papel toalha	Não conforme	Cancelado
Descrição da não conformidade: 7.1.15. Não foi evidenciada a existência de papel toalha.

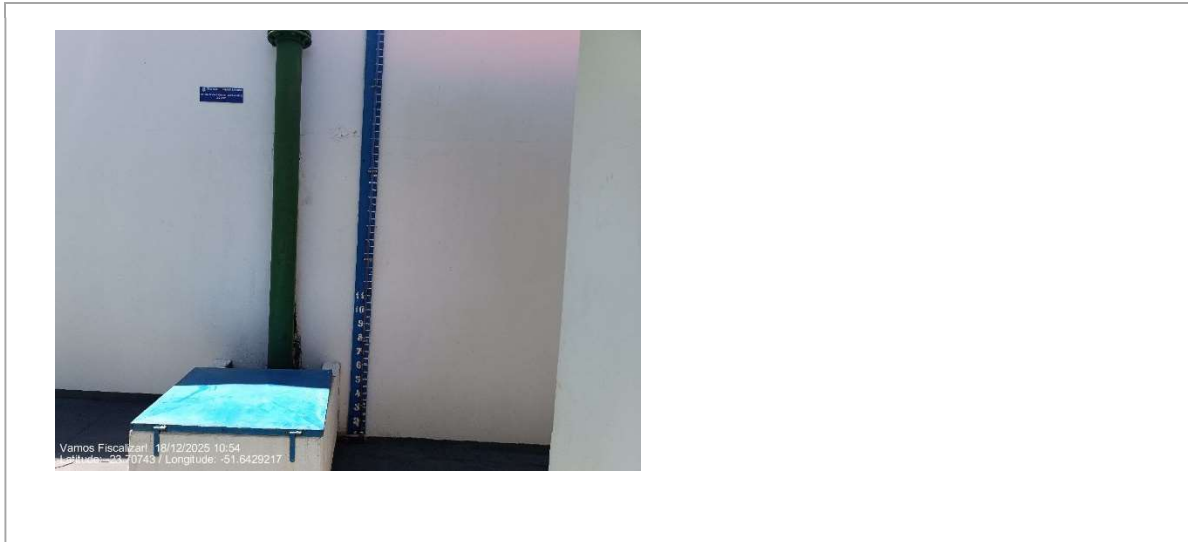
Item avaliado	Resposta na fiscalização	Status da NC
Há medidor de nível. E é feito acompanhamento e anotação	Não conforme	Cancelado
Descrição da não conformidade: 7.5.12. Não foi evidenciada a existência de medidor de nível. E não foi evidenciada a realização do acompanhamento e anotação.		
Referência: Art. 5.15.1 da NBR 12217, de 1994		
Comprovações do Acompanhamento da Não Conformidade

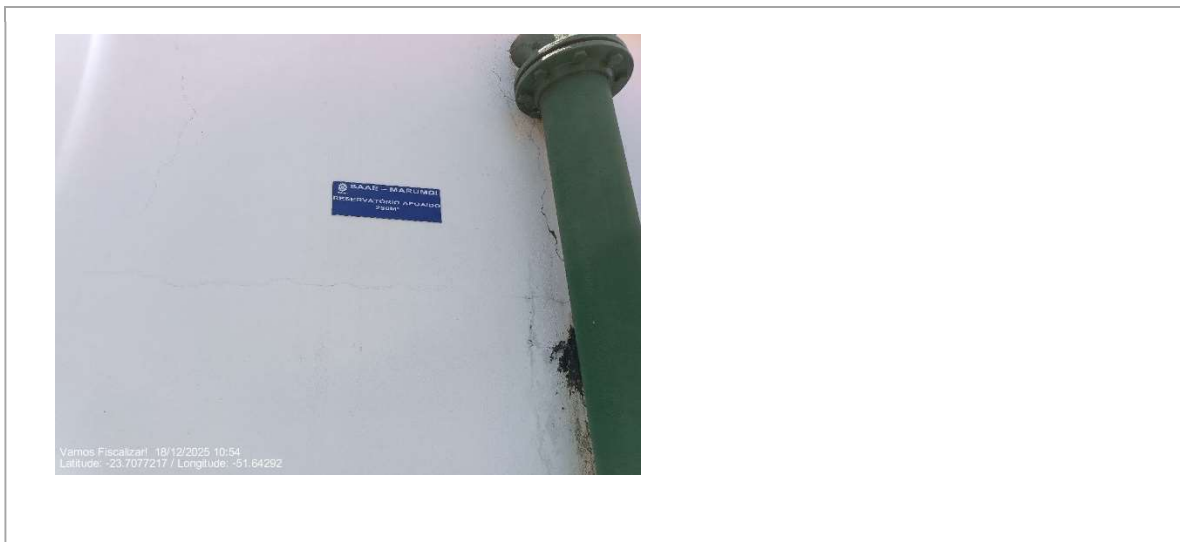
Item avaliado	Resposta na fiscalização	Status da NC
A área está sinalizada (identificando a finalidade)	Não conforme	Cancelado
Descrição da não conformidade: 7.5.2. Foi evidenciado que a área não está sinalizada (identificando a finalidade).		
Referência: Art. 2º da Lei Federal 11.445, de 2007		
Comprovações do Acompanhamento da Não Conformidade

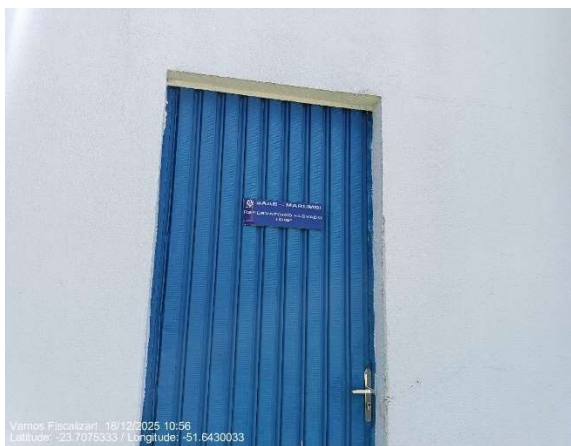
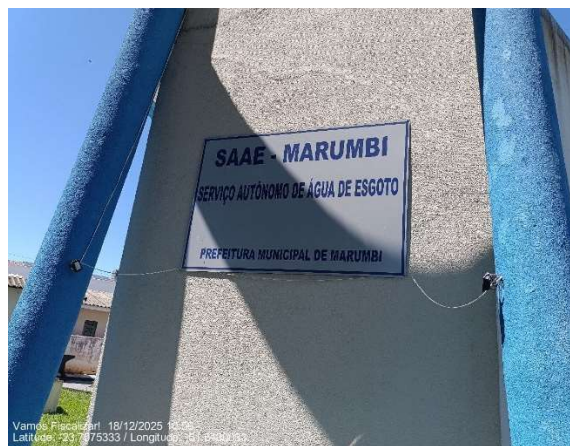
Item avaliado	Resposta na fiscalização	Status da NC
A área está sinalizada (identificando a finalidade)	Não conforme	Atrasada

Descrição da não conformidade: 7.5.2. Foi evidenciado que a área não está sinalizada (identificando a finalidade).

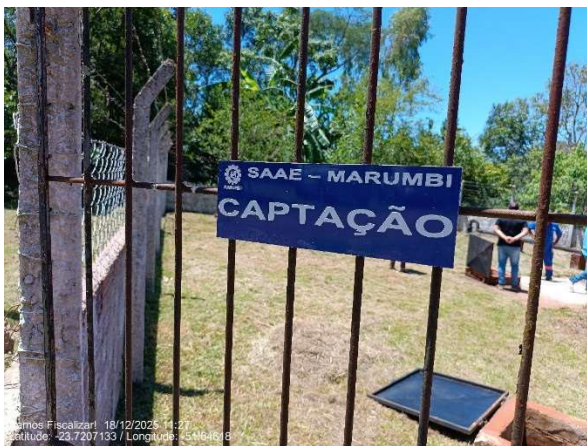
Item avaliado	Resposta na fiscalização	Status da NC
A área está sinalizada (identificando a finalidade)	Não conforme	Cancelado

Descrição da não conformidade: 7.5.2. Foi evidenciado que a área não está sinalizada (identificando a finalidade).

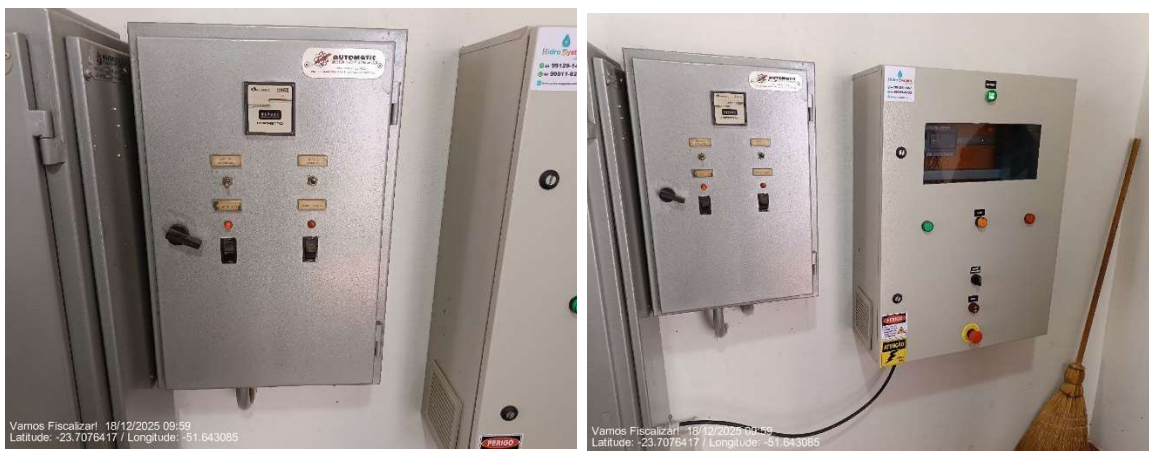
Item avaliado	Resposta na fiscalização	Status da NC
As instalações elétricas são adequadas, conforme legislação	Não conforme	Cancelado
Descrição da não conformidade: 6.2.16. As Foi evidenciado que as instalações elétricas não são adequadas, conforme legislação.		
Referência: NBR 5410, de 1997, e NR 10

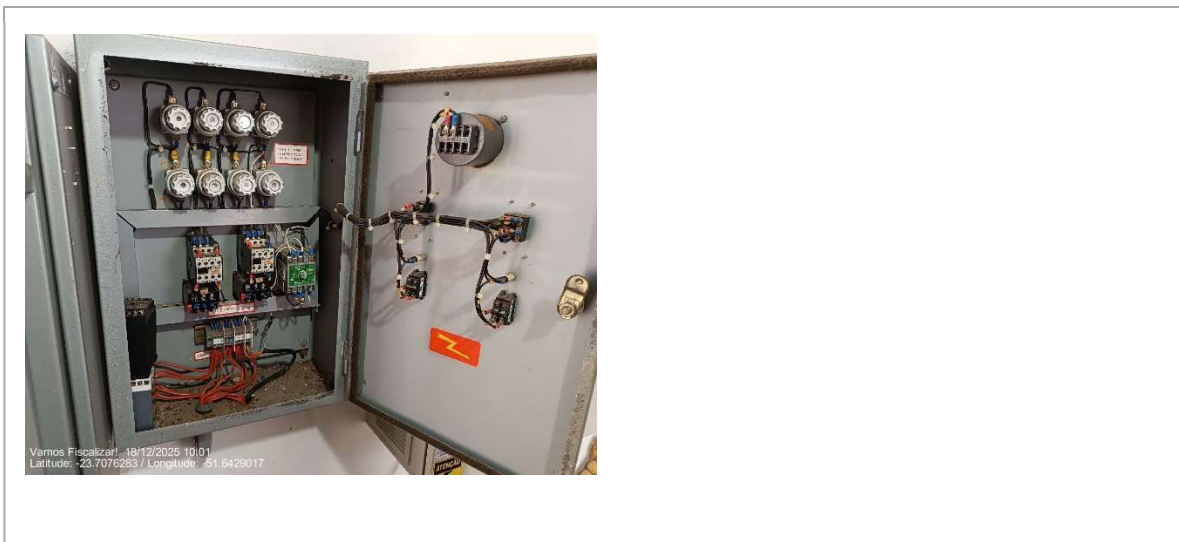
em processo para automação

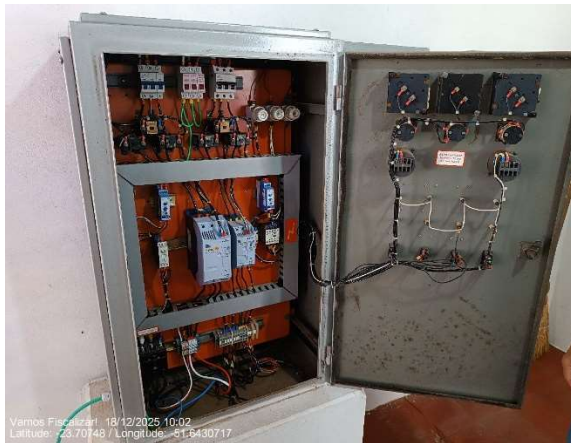
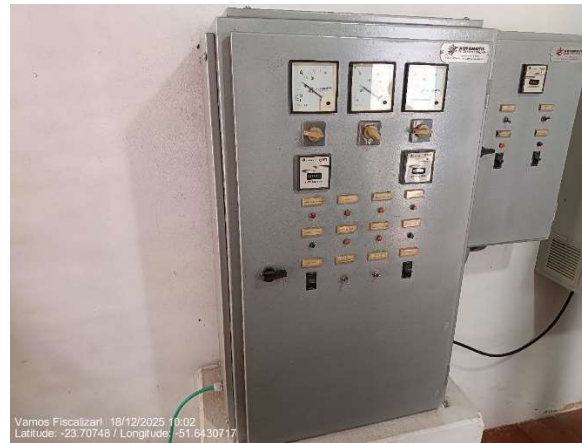
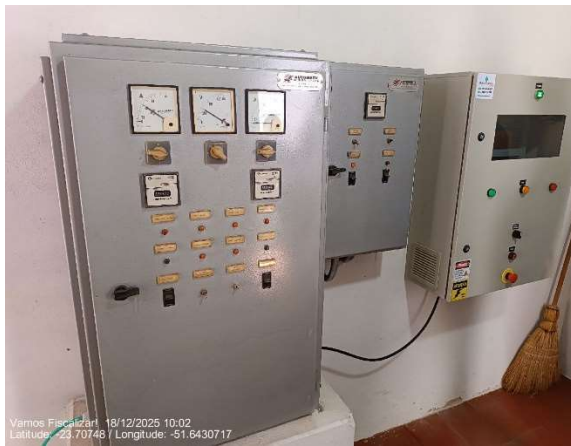
Item avaliado	Resposta na fiscalização	Status da NC
A estrutura da unidade está em bom estado de conservação	Não conforme	Cancelado
Descrição da não conformidade: 3.12. Foi evidenciado que a estrutura da unidade não está em bom estado de conservação.		
Referência: NBR 5674, de 1999

Item avaliado	Resposta na fiscalização	Status da NC
As instalações elétricas estão adequadas	Não conforme	Cancelado
Descrição da não conformidade: 3.14. Foi evidenciado que as instalações elétricas não estão adequadas.		
Referência: NBR 5410, de 1997, e NR 10

em processo para automação

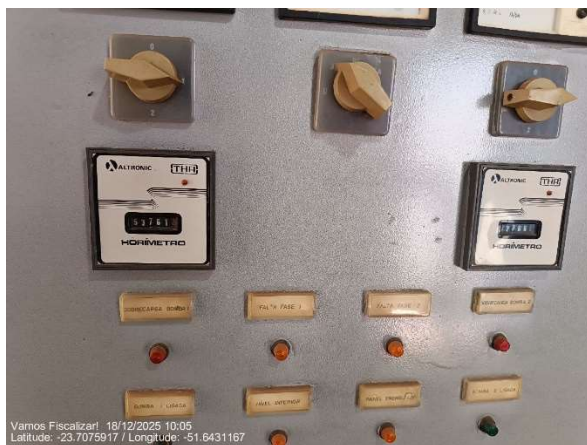
Item avaliado	Resposta na fiscalização	Status da NC
A unidade possui horímetro em funcionamento	Não conforme	Cancelado

Descrição da não conformidade: 3.29. Foi evidenciado que a unidade não possui horímetro em funcionamento.

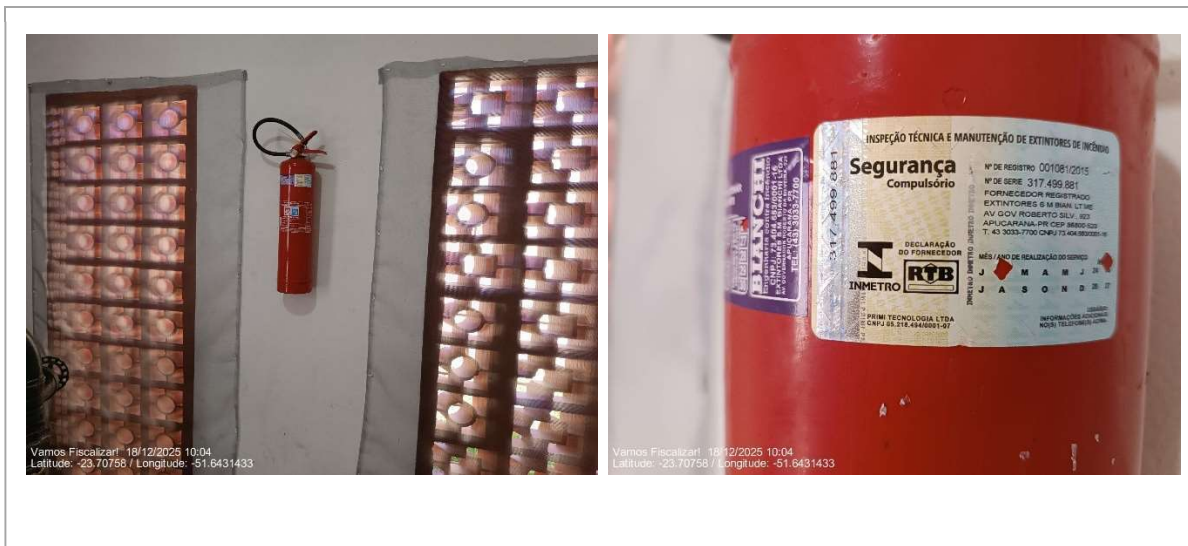
Item avaliado	Resposta na fiscalização	Status da NC
A unidade está equipada com extintor de incêndio	Não conforme	Cancelado
Descrição da não conformidade: 3.19. Foi evidenciado que a unidade não está equipada com extintor de incêndio.		
Referência: Art. 10.9 da NR 10, art. 23.1 da NR 23 e Art 5.2.1.1 da NPT 021, de 2014, do Corpo de Bombeiros do Paraná		
Comprovações do Acompanhamento da Não Conformidade

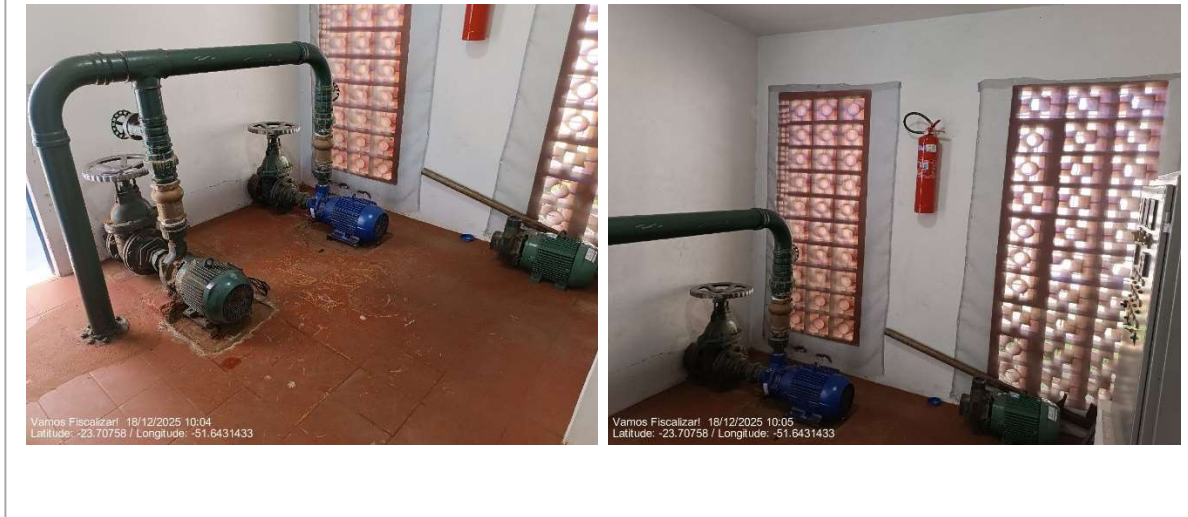
Item avaliado	Resposta na fiscalização	Status da NC
A casa de comando/quadro de comando está dentro das normas de limpeza e segurança	Não conforme	Cancelado
Descrição da não conformidade: 3.22. Foi evidenciado que a casa de comando / quadro de comando não está dentro das normas de limpeza e segurança.		
Referência: Normas e procedimentos técnicos pertinentes

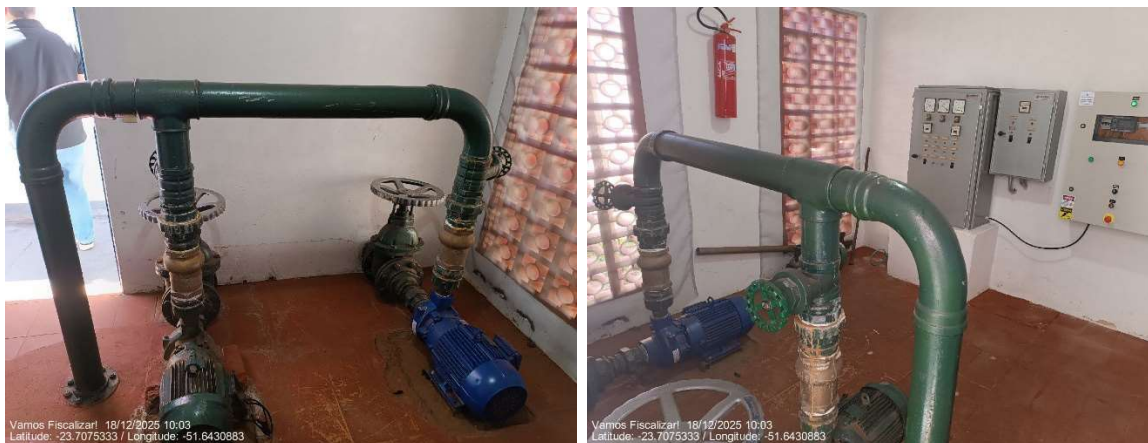
Item avaliado	Resposta na fiscalização	Status da NC
Os equipamentos estão em bom estado de conservação	Não conforme	Cancelado

Descrição da não conformidade: 3.11. Foi evidenciado que os equipamentos não estão em bom estado de conservação.

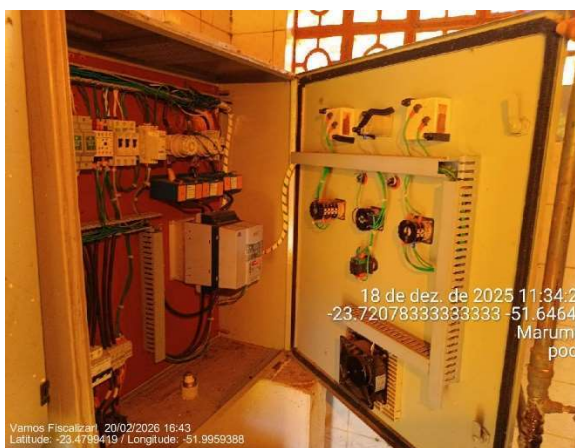
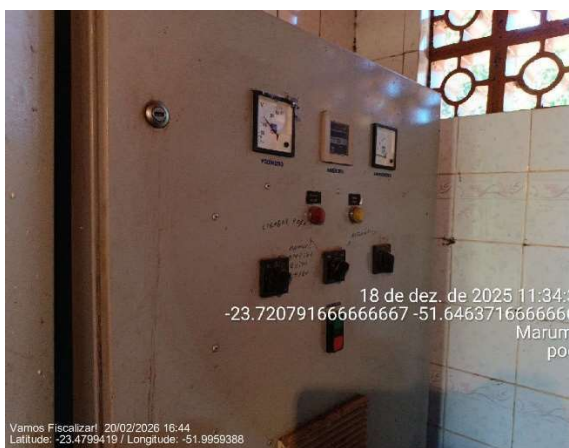
Item avaliado	Resposta na fiscalização	Status da NC
As instalações elétricas estão adequadas conforme legislação	Não conforme	Atrasada
Descrição da não conformidade: 1.3.10. Foi evidenciado que as instalações elétricas não estão adequadas conforme legislação.		
Referência: NBR 5410, de 1997, e NBR 5410, de 1997

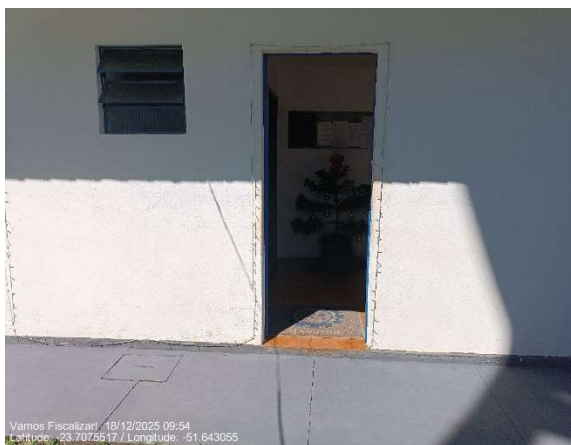
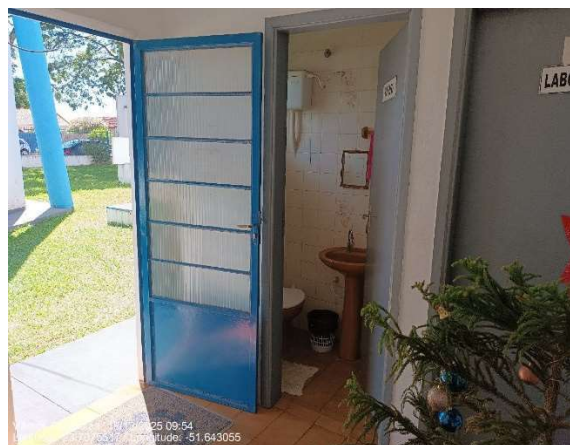
Item avaliado	Resposta na fiscalização	Status da NC
Localização e acessibilidade das unidades do prestador são adequadas	Não conforme	Cancelado
Descrição da não conformidade: 1.3.2. Foi evidenciado que a localização e acessibilidade das unidades do prestador não são adequadas.		
Referência: Art. 5º, caput, X da Lei Federal nº 13.460, de 2017

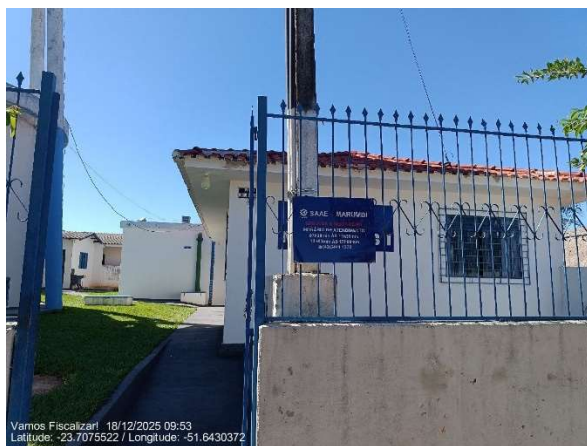
Item avaliado	Resposta na fiscalização	Status da NC
Há exposição do horário de atendimento e telefone na fachada	Não conforme	Concluída com Atraso

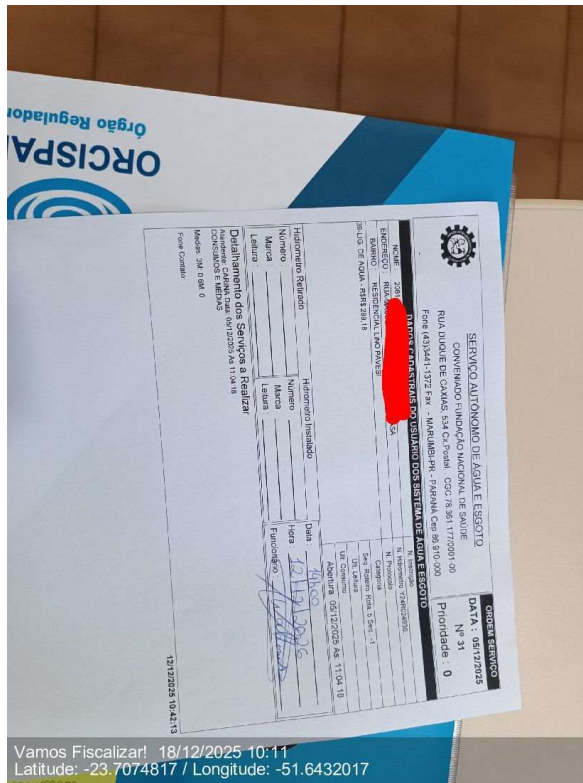
Item avaliado	Resposta na fiscalização	Status da NC
É fornecido número do protocolo ou ordem de serviço	Não conforme	Cancelado

Descrição da não conformidade: 2.6.16. Foi evidenciado que não é fornecido número do protocolo ou ordem de serviço.

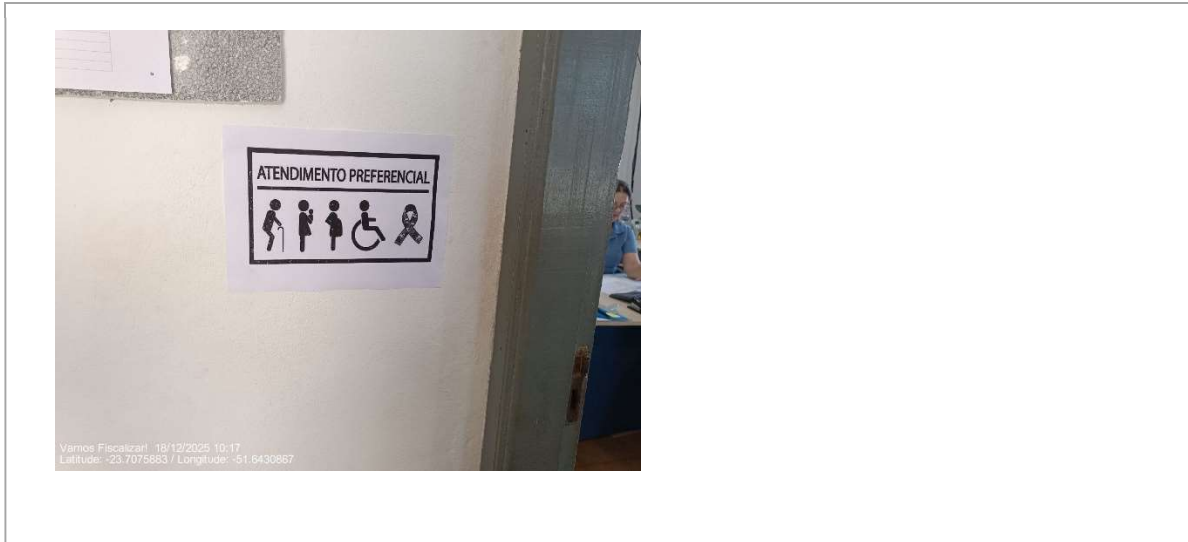
Item avaliado	Resposta na fiscalização	Status da NC
Dispõe de atendimento preferencial	Não conforme	Cancelado
Descrição da não conformidade: 2.6.22. Foi evidenciado que não dispõe de atendimento preferencial.		
Referência: Art. 5º, caput, III da Lei Federal nº 13.460, de 2017		
Comprovações do Acompanhamento da Não Conformidade

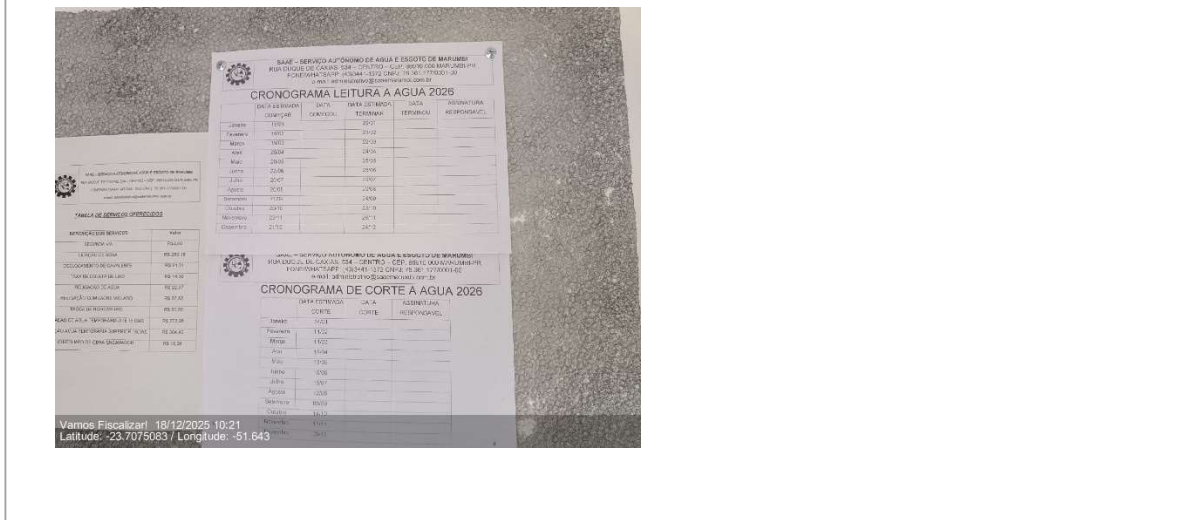
Item avaliado	Resposta na fiscalização	Status da NC
Existência de cronograma de leitura e faturamento	Não conforme	Cancelado
Descrição da não conformidade: 2.6.6. Não foi evidenciada a existência de cronograma de leitura e faturamento.		
Referência: Conforme regulamento aplicável ao prestador

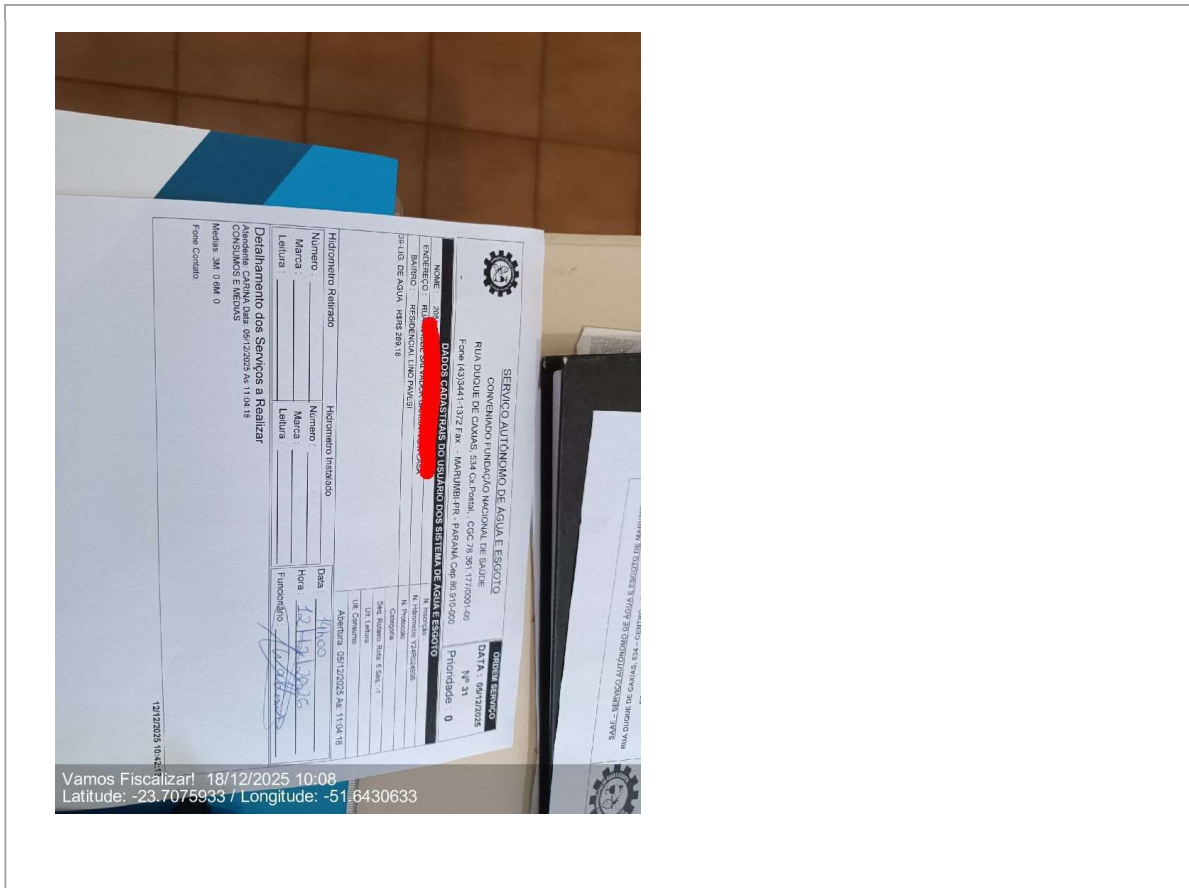
Item avaliado	Resposta na fiscalização	Status da NC
Há informações quanto ao prazo para atendimento de cada solicitação	Não conforme	Cancelado
Descrição da não conformidade: 2.3.2. Não foi evidenciada a existência de informações quanto ao prazo para atendimento de cada solicitação.		
Referência: Art. 6º, caput, VI da Lei Federal nº 13.460, de 2017		
Comprovações do Acompanhamento da Não Conformidade

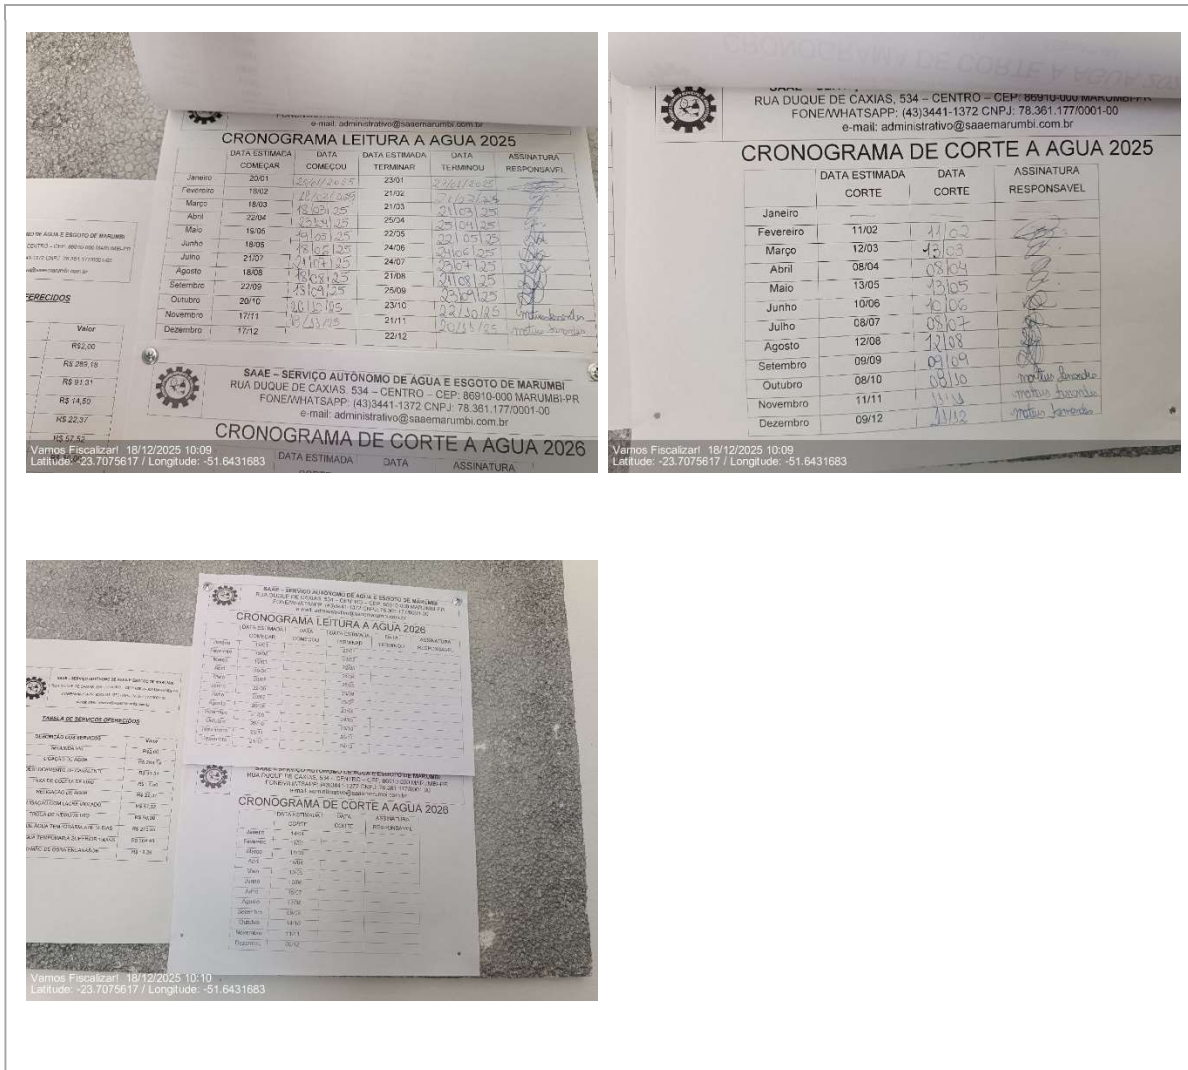
Item avaliado	Resposta na fiscalização	Status da NC
Existe cronograma de leitura e faturamento	Não conforme	Cancelado
Descrição da não conformidade: 2.4.3. Não foi evidenciada a existência de cronograma de leitura e faturamento.		
Referência: Conforme regulamento aplicável ao prestador		
Comprovações do Acompanhamento da Não Conformidade
