**ORCISPAR**

Órgão Regulador de Saneamento do Paraná

**Relatório Técnico de Fiscalização dos Sistemas de  
Abastecimento de Água e Esgoto - Marialva/PR**

RTF nº03/2026

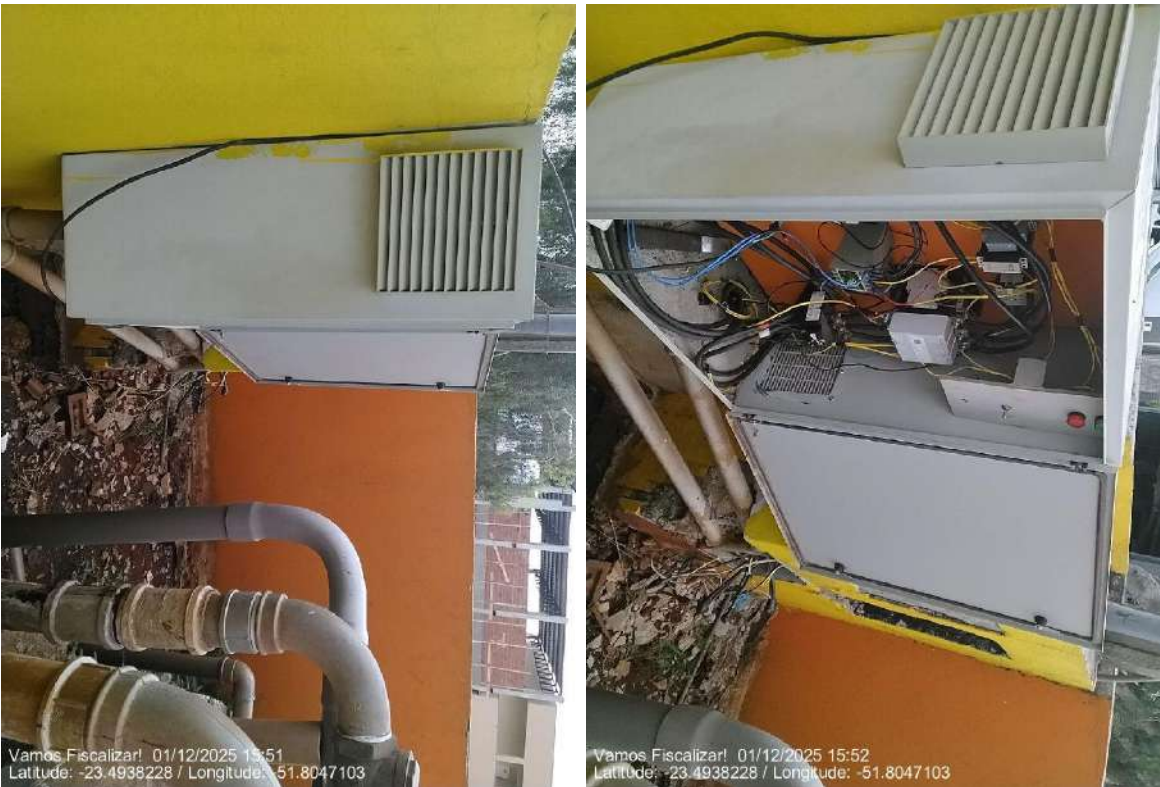
<p><b>As instalações elétricas estão adequadas conforme legislação</b></p>	<p>Não conforme</p>

<p><b>As instalações elétricas estão em bom estado de conservação</b></p>	<p>Não conforme</p>

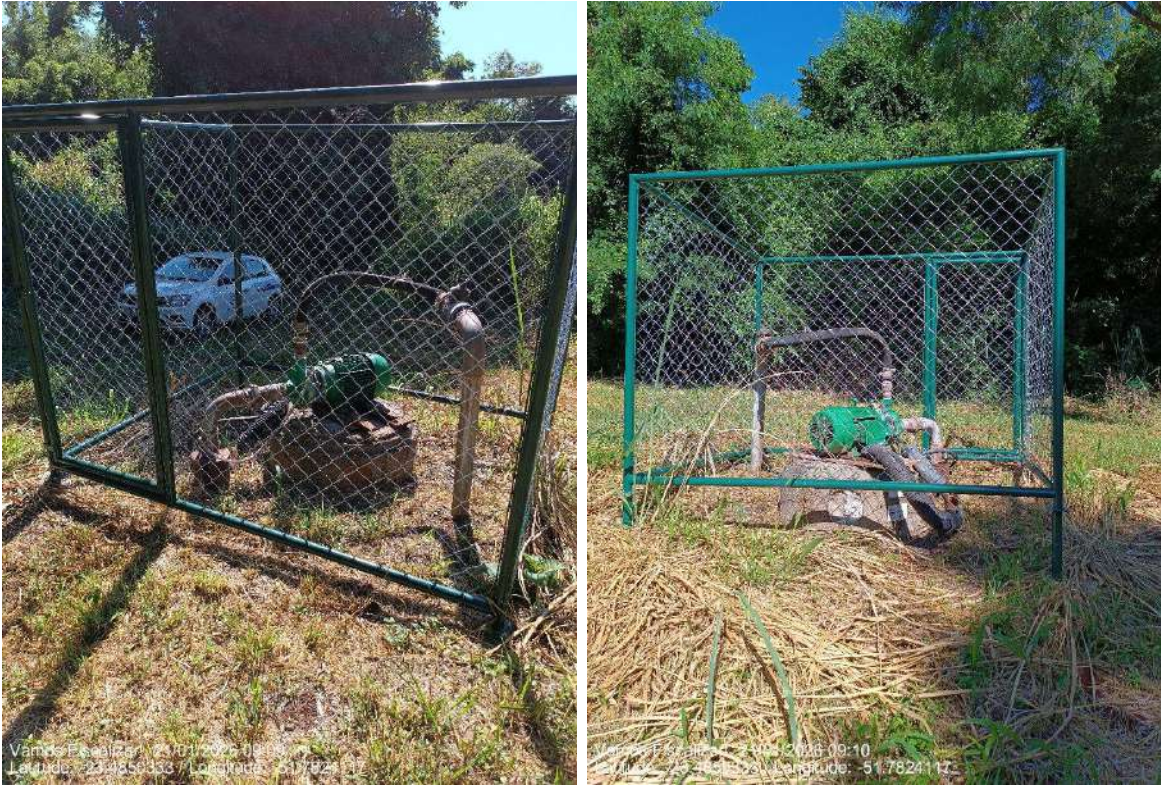
<p><b>Há laje de proteção ao redor do poço</b></p>	<p>Não conforme</p>
<p><b>A área da laje de proteção é de no mínimo 1 m²</b></p>	<p>Não se aplica</p>

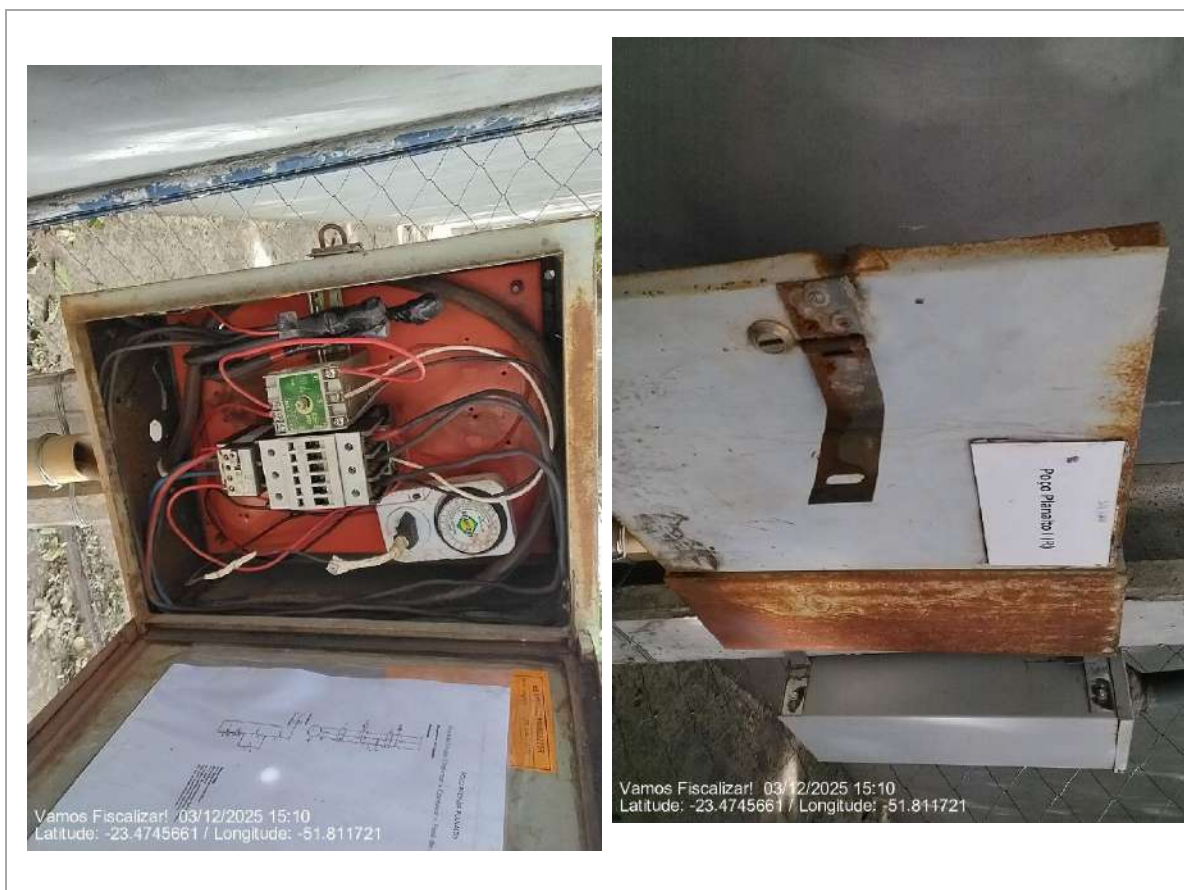
Não conforme

As instalações elétricas estão em bom estado de conservação	Não conforme
---	--------------

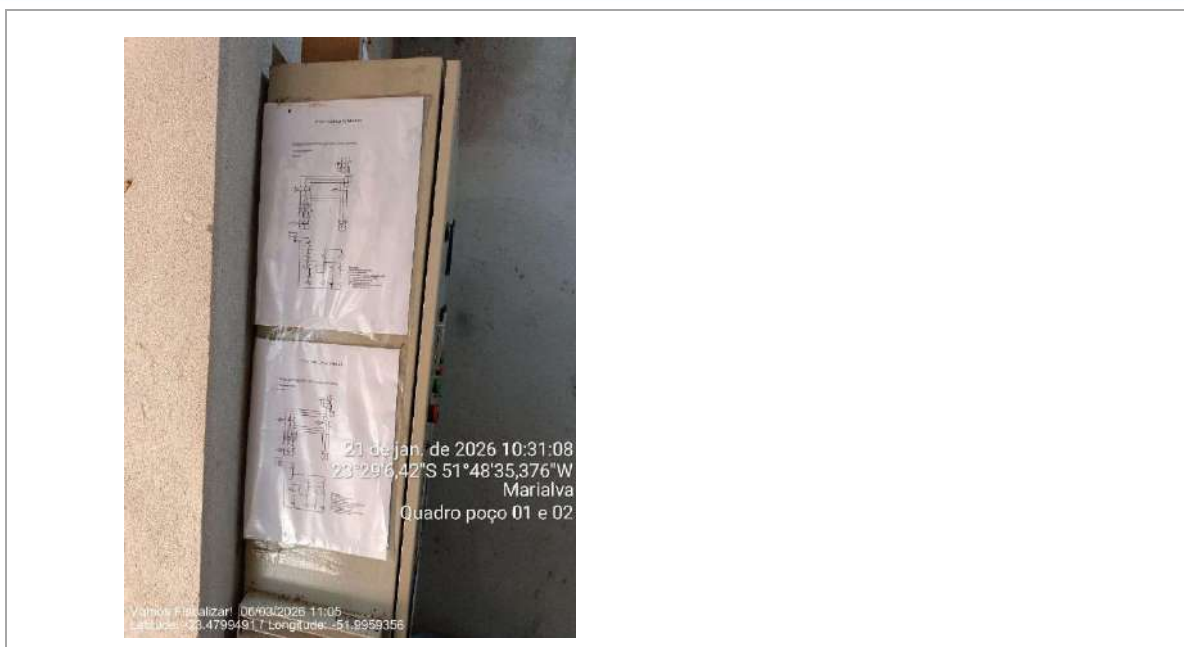
As instalações elétricas estão em bom estado de conservação	Conforme
Há registros das manutenções realizadas no quadro e demais itens pertencentes a parte elétrica.	Não conforme
Há diagrama unifilar atualizado no quadro com especificações do sistema de aterramento	Conforme

<b>A estrutura da casa de comando está em bom estado de conservação.</b>	Não conforme
<b>A casa de comando/quadro de comando está dentro das normas de limpeza e segurança</b>	Não conforme
<b>A unidade possui Relatório Operacional</b>	Não conforme
<b>A medição de nível da captação é realizada</b>	Não conforme
<b>O poço possui tampa de proteção</b>	Não conforme

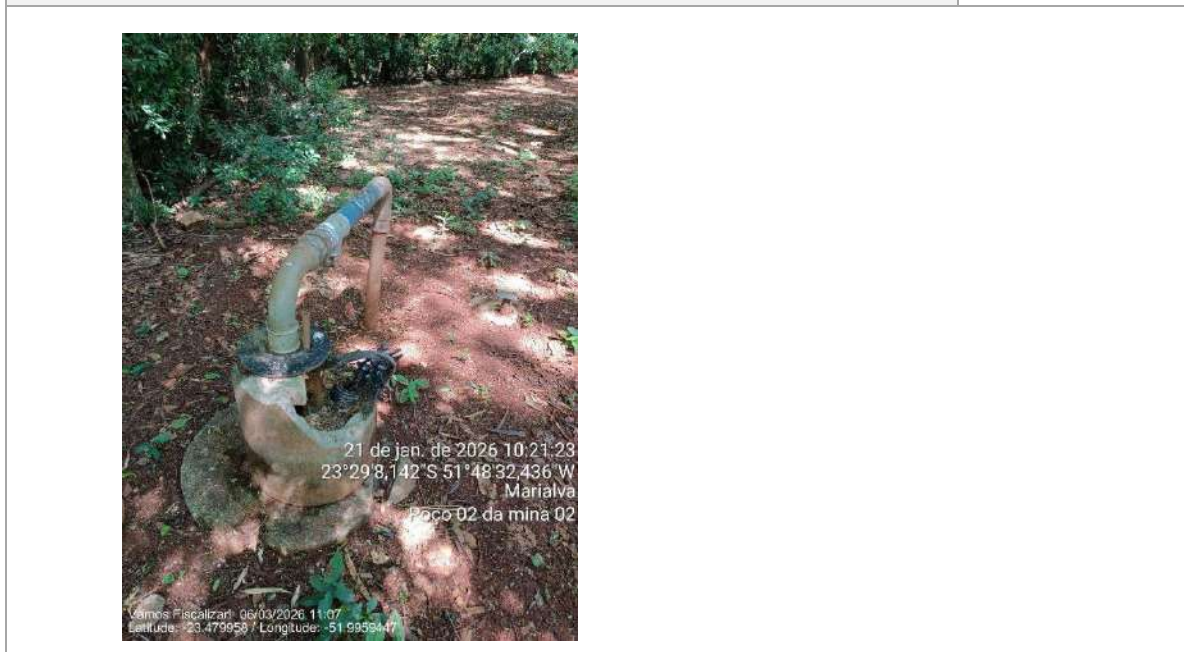
<b>O tubo de revestimento do poço está distante 50 cm da superfície</b>	Não conforme
<b>Há laje de proteção ao redor do poço</b>	Não conforme

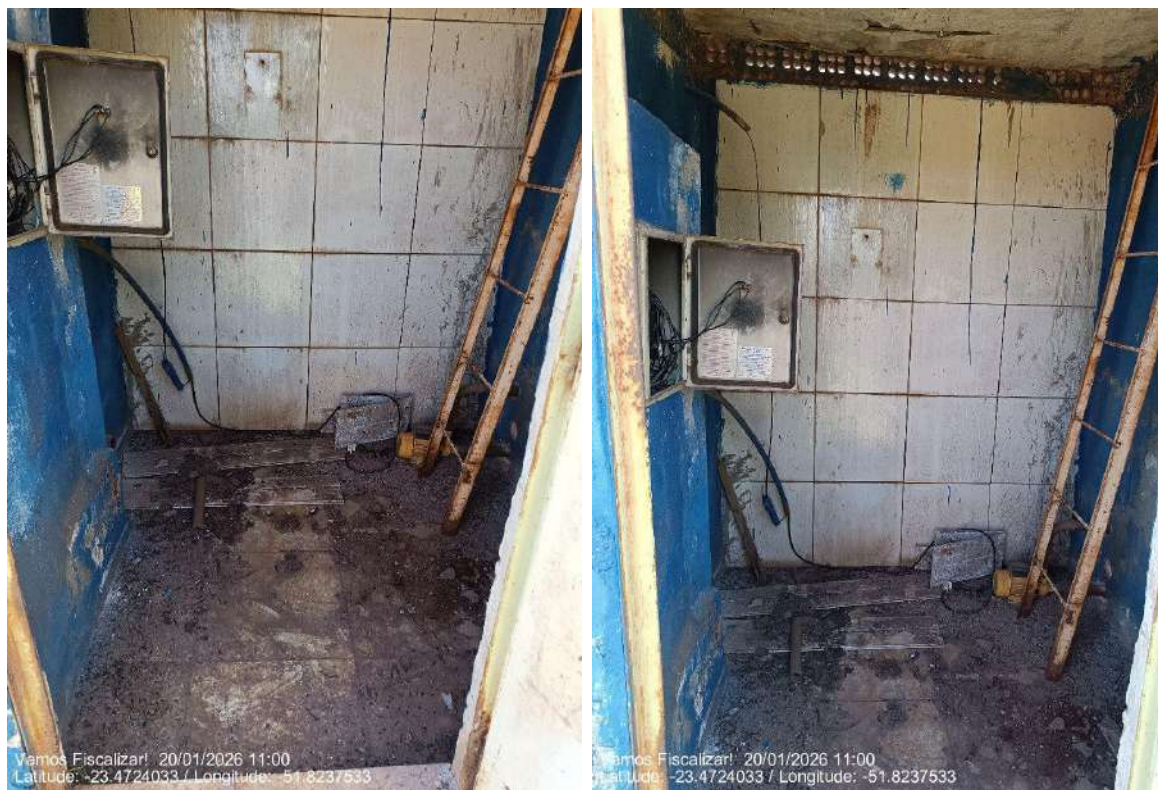
<p>Vamos Fiscalizar! 04/03/2026 15:49 Latitude: -23.479973 / Longitude: -51.995961</p>	<p>As instalações elétricas estão em bom estado de conservação</p>	<p>Não conforme</p>
  <p>Vamos Fiscalizar! 04/03/2026 15:49 Latitude: -23.4799439 / Longitude: -51.9959417</p>	<p>Há registros das manutenções realizadas no quadro e demais itens pertencentes a parte elétrica.</p>	<p>Não conforme</p>
<p>Há diagrama unifilar atualizado no quadro com especificações do sistema de aterramento</p>	<p>Não conforme</p>	
<p>A estrutura da casa de comando está em bom estado de conservação.</p>	<p>Não se aplica</p>	
<p>A casa de comando/quadro de comando está dentro das normas de limpeza e segurança</p>	<p>Não conforme</p>

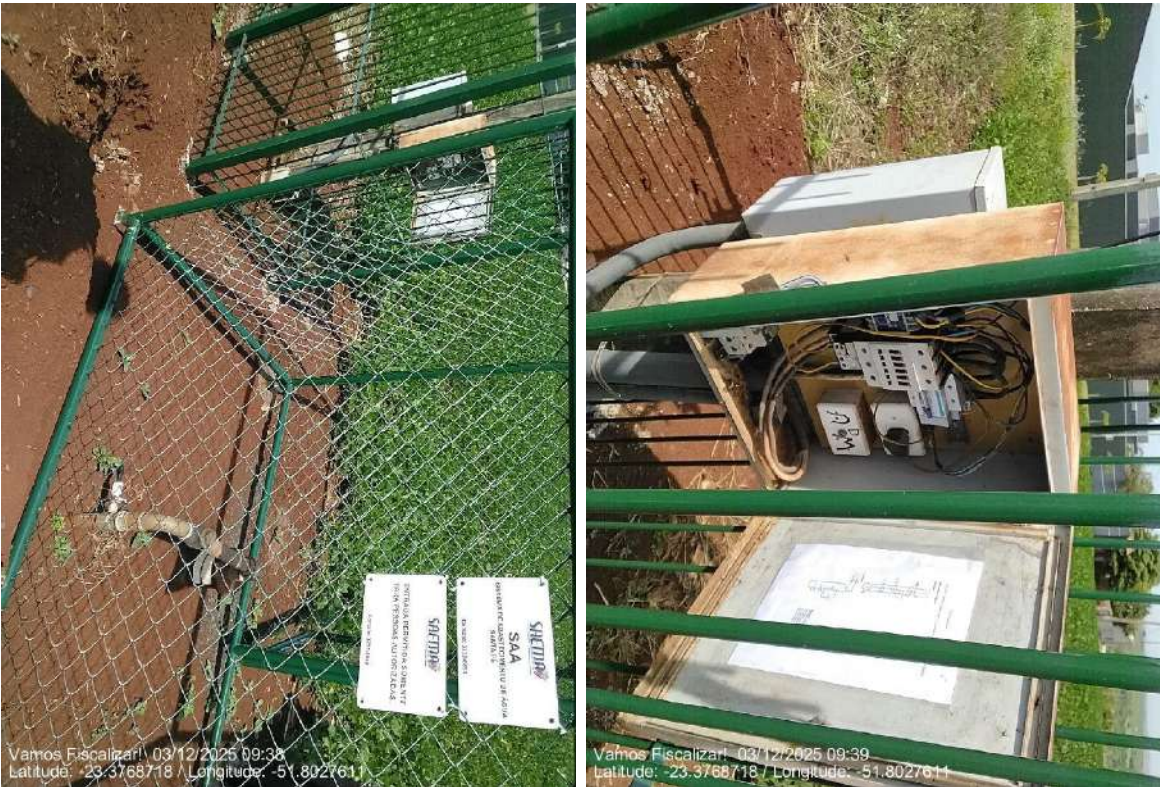
<p><b>As instalações encontram-se em bom estado de conservação</b></p>	<p>Não conforme</p>

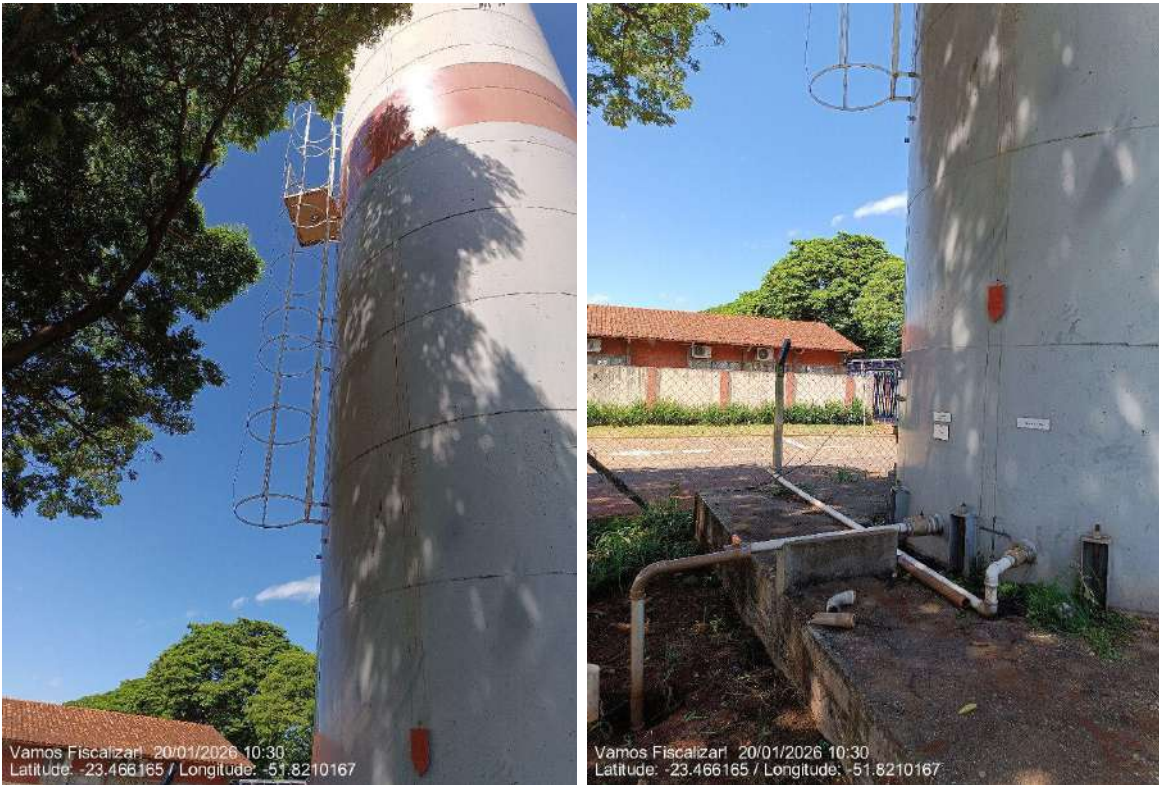
<b>A área está sinalizada (identificando a finalidade)</b>	Conforme
<b>Inexistência de vazamentos aparentes</b>	Conforme
<b>O reservatório possui guarda-corpos e escadas em situação adequada</b>	Não conforme

<b>Instalações estão dentro das normas de segurança (escada/guarda corpo)</b>	Não conforme
<b>Aberturas de inspeção estão adequadamente fechadas</b>	Conforme
<b>As tampas de inspeção estão em boas condições</b>	Conforme
<b>Há telas de proteção contra entrada de insetos e pequenos animais nas tubulações de ventilação</b>	Não conforme
<b>Extravasador está adequado</b>	Não verificado
<b>Ventilação está adequada</b>	Não verificado
<b>Instalação hidráulica é adequada e está em boas condições</b>	Não conforme
<b>Há medidor de nível. E é feito acompanhamento e anotação</b>	Não conforme
<b>A limpeza e desinfecção do reservatório é feita com a frequência e maneira adequada</b>	Conforme
<b>Reservatório está em boas condições de uso</b>	Conforme

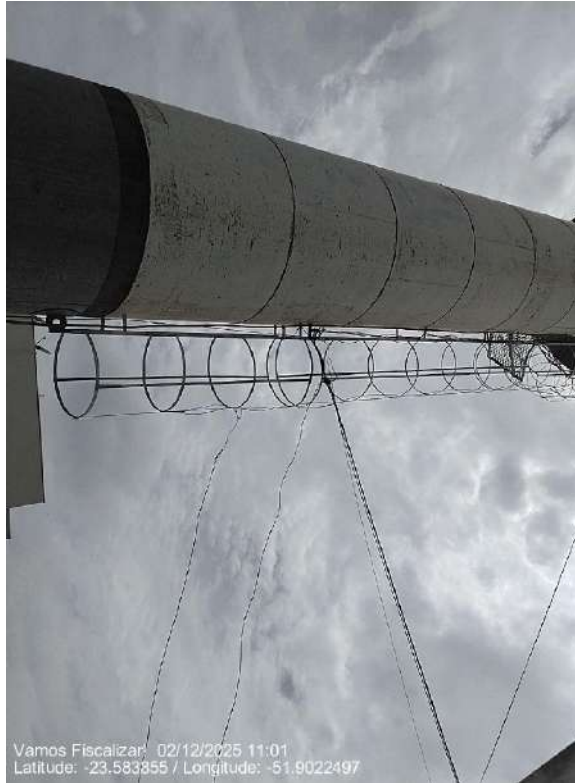
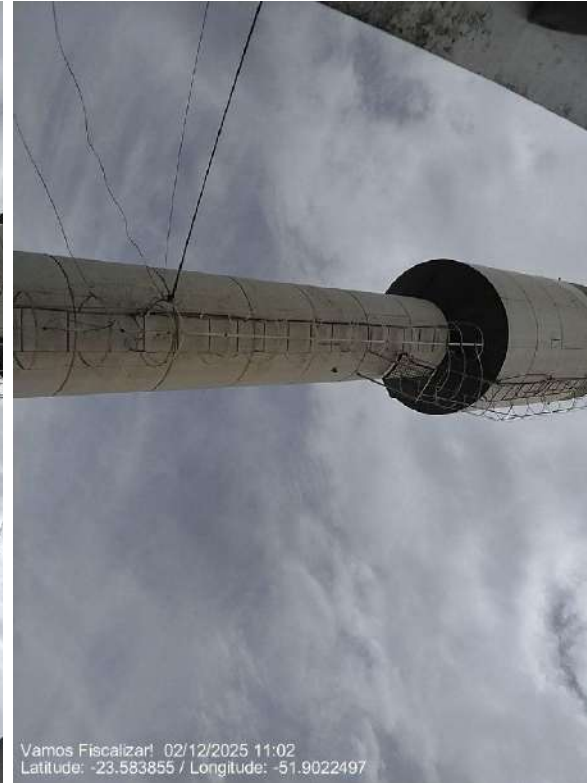
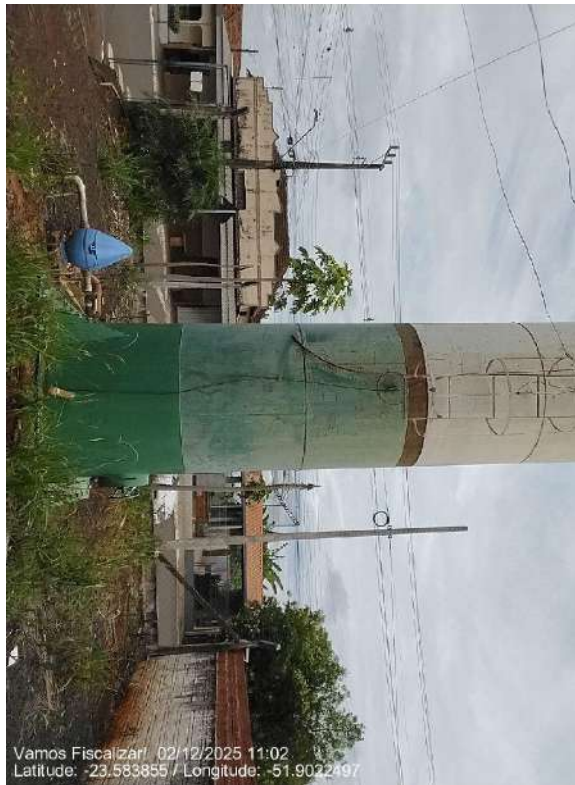
<p><b>O reservatório possui guarda-corpos e escadas em situação adequada</b></p>	<p>Não conforme</p>

<b>Instalações estão dentro das normas de segurança (escada/guarda corpo)</b>	Não conforme
<b>Aberturas de inspeção estão adequadamente fechadas</b>	Conforme
<b>As tampas de inspeção estão em boas condições</b>	Não conforme

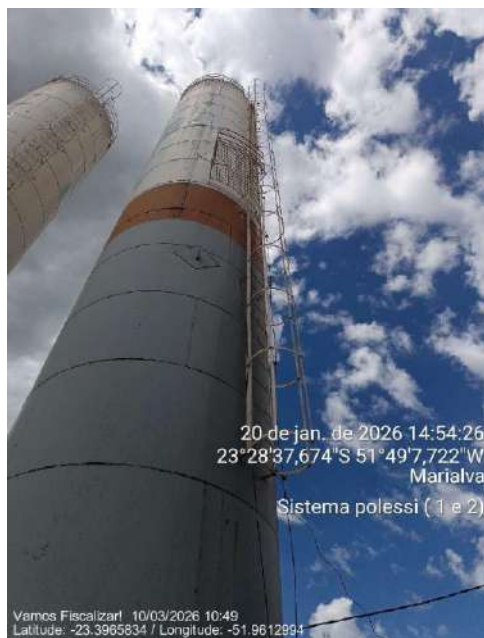
<b>Inexistência de vazamentos aparentes</b>	Não conforme
<b>O reservatório possui guarda-corpos e escadas em situação adequada</b>	Conforme

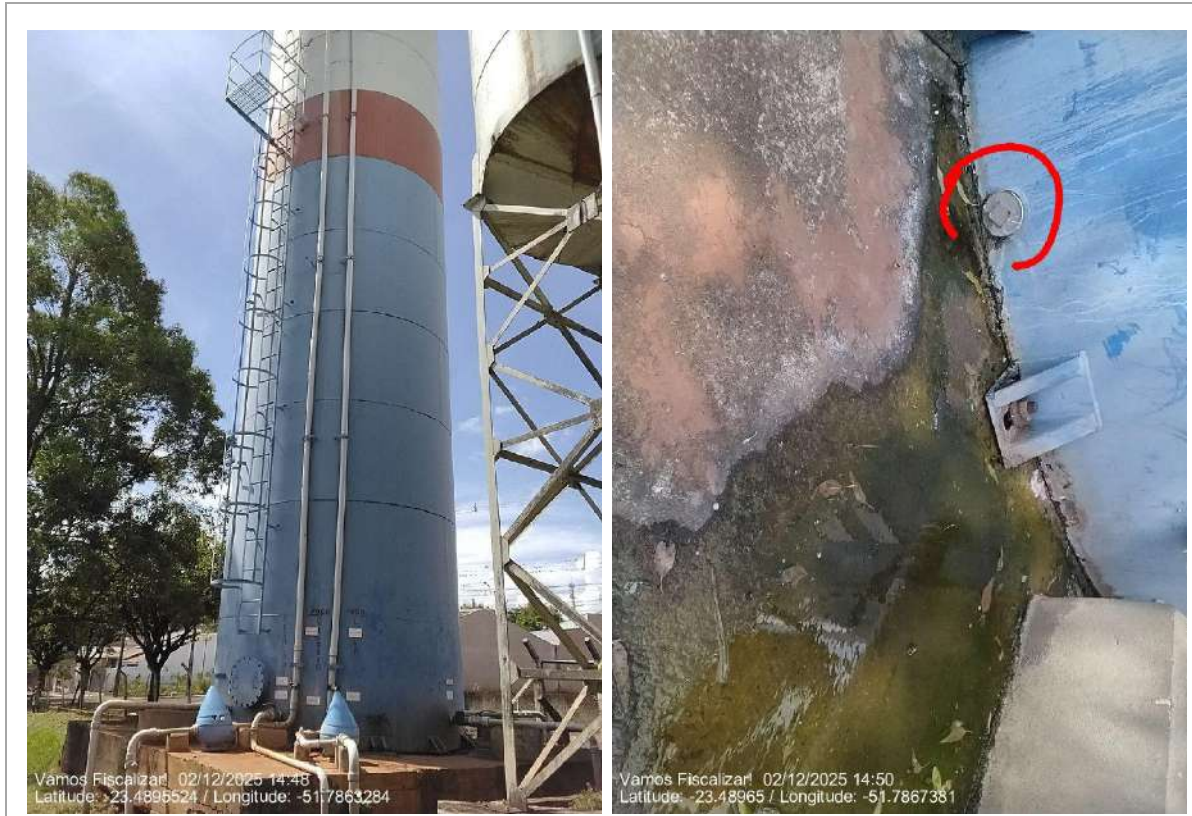
Inexistência de vazamentos aparentes	Não conforme

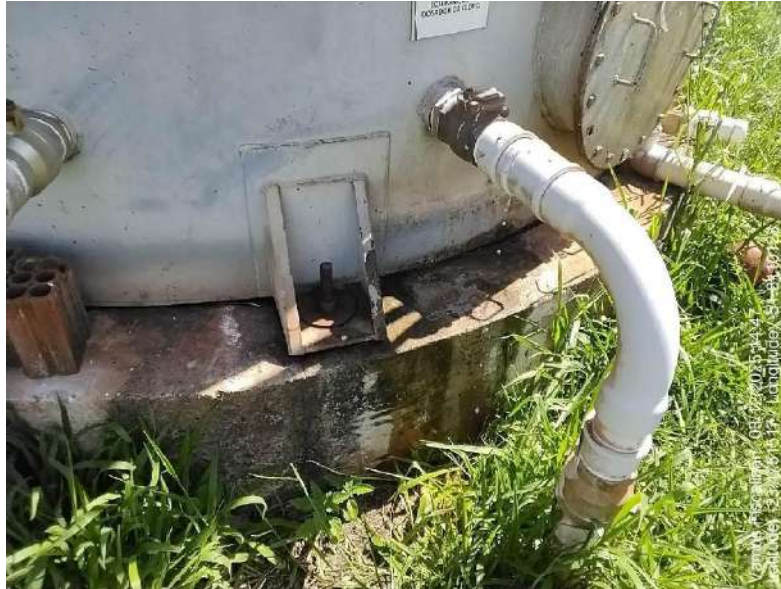
<p><b>Inexistência de vazamentos aparentes</b></p>	<p>Não conforme</p>

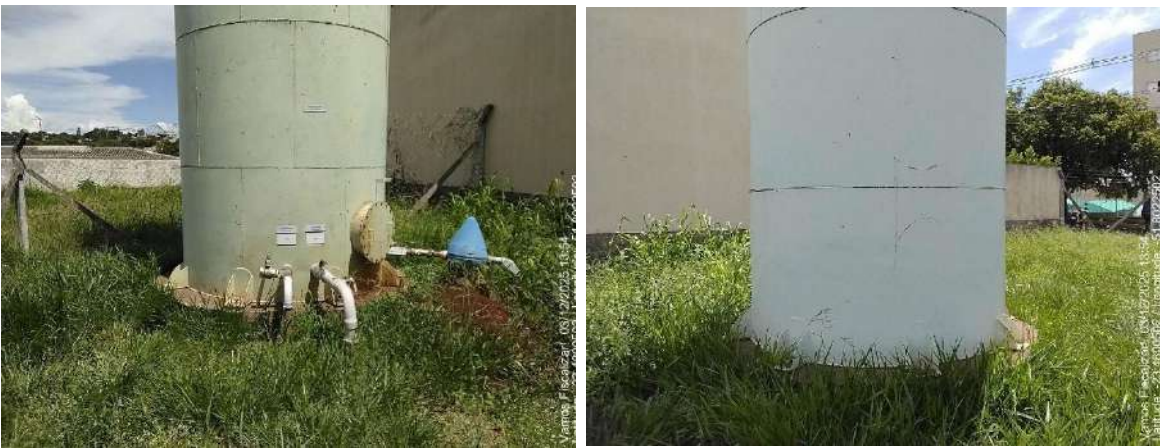
<p>Não conforme</p>
<p>O reservatório possui guarda-corpos e escadas em situação adequada</p>

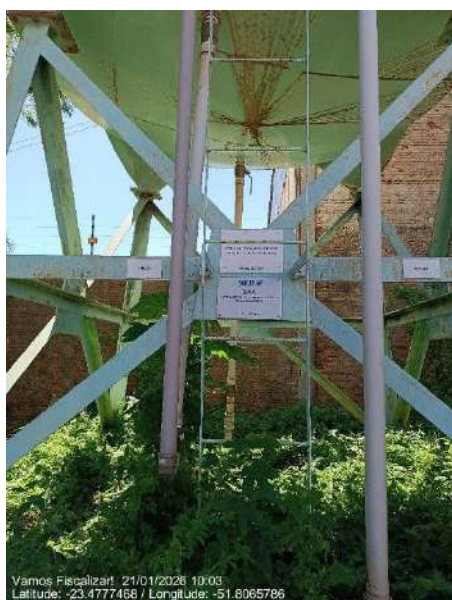
<b>Inexistência de vazamentos aparentes</b>	Não conforme
<b>O reservatório possui guarda-corpos e escadas em situação adequada</b>	Conforme

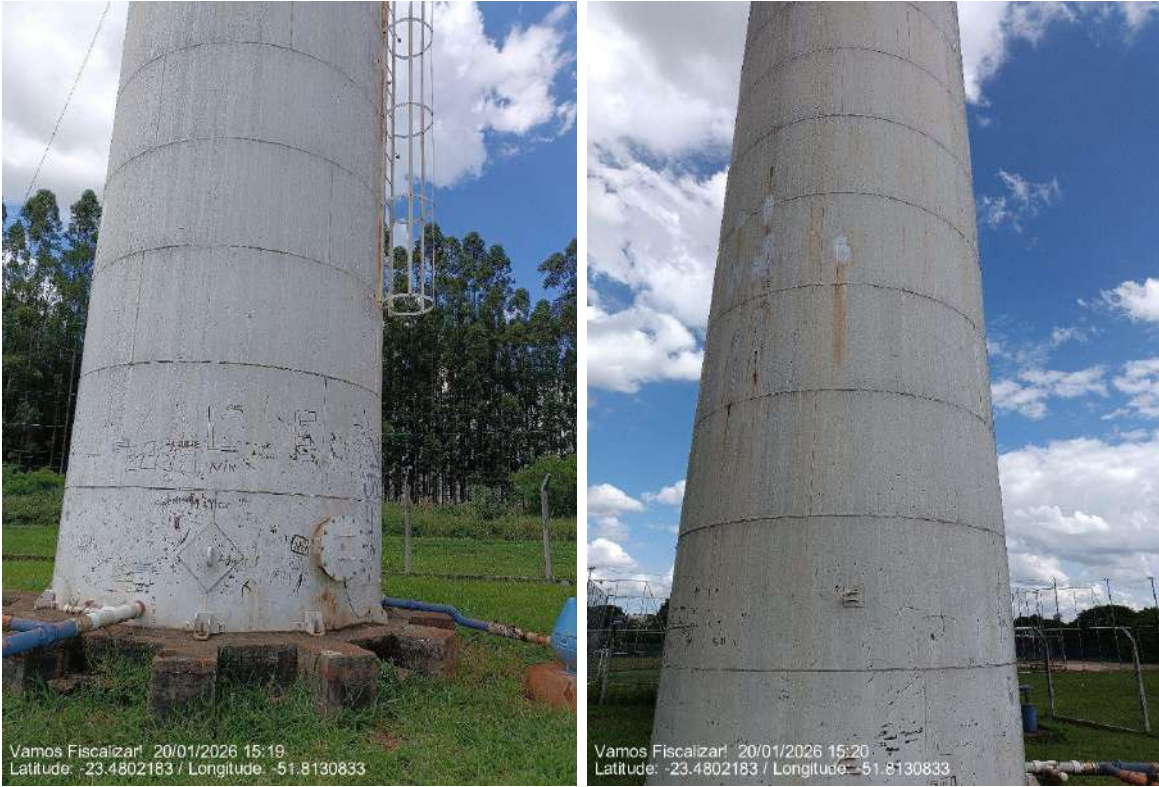
O reservatório possui guarda-corpos e escadas em situação adequada	Não conforme

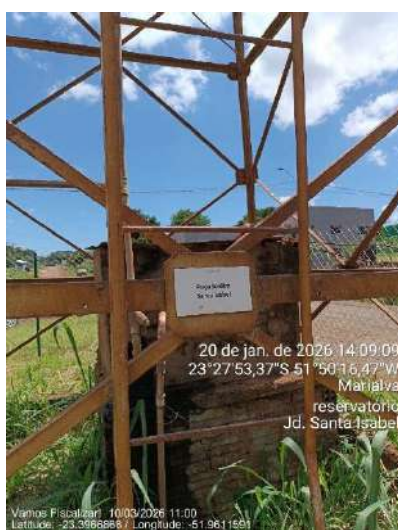
<p><b>Inexistência de vazamentos aparentes</b></p>	<p>Não conforme</p>

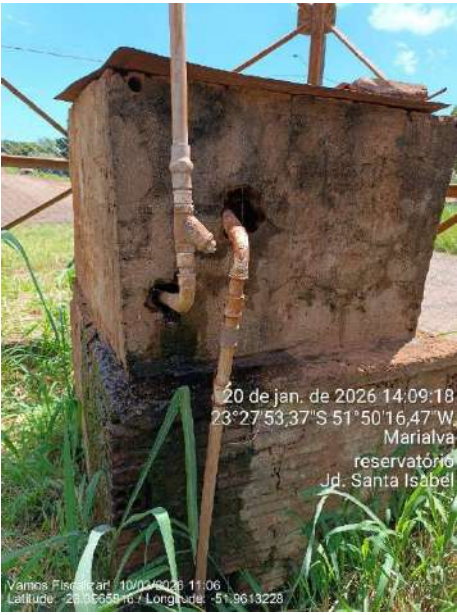
<p><b>O reservatório possui guarda-corpos e escadas em situação adequada</b></p>	<p>Não conforme</p>

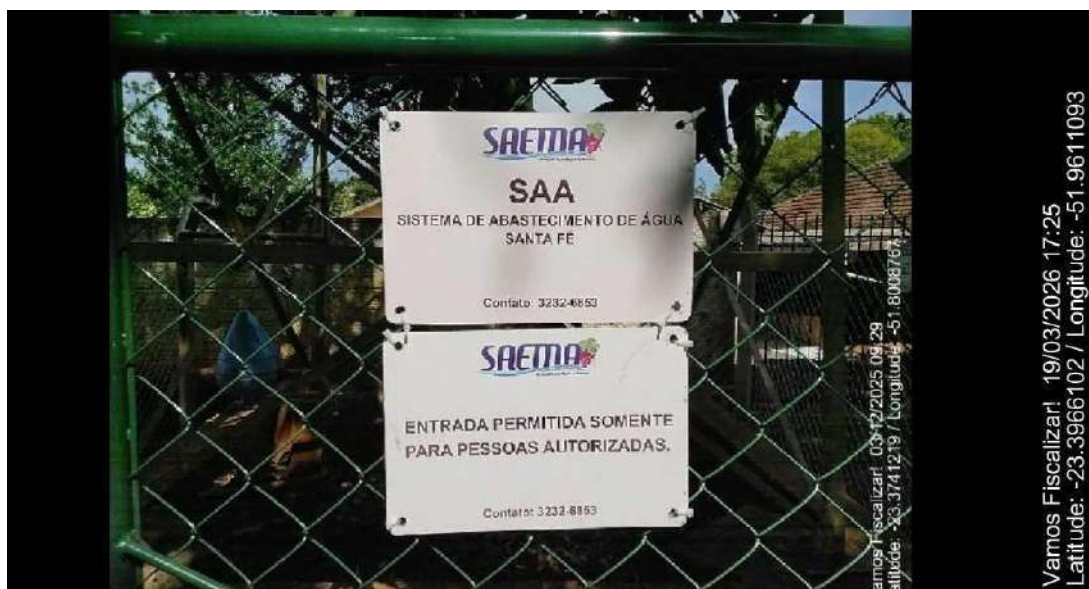
Inexistência de vazamentos aparentes	Não conforme
O reservatório possui guarda-corpos e escadas em situação adequada	Não conforme
Instalações estão dentro das normas de segurança (escada/guarda corpo)	Não conforme
Aberturas de inspeção estão adequadamente fechadas	Conforme
As tampas de inspeção estão em boas condições	Não conforme
Há telas de proteção contra entrada de insetos e pequenos animais nas tubulações de ventilação	Não se aplica
Extravasor está adequado	Não verificado
Ventilação está adequada	Não conforme
Instalação hidráulica é adequada e está em boas condições	Não conforme
Há medidor de nível. E é feito acompanhamento e anotação	Não conforme
A limpeza e desinfecção do reservatório é feita com a frequência e maneira adequada	Conforme
Reservatório está em boas condições de uso	Não conforme

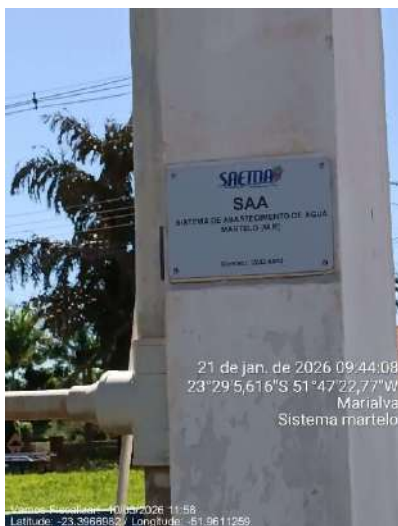
<b>Inexistência de vazamentos aparentes</b>	Não conforme
<b>Descrição da não conformidade:</b> 7.5.3. Foi evidenciada a existência de vazamentos aparentes.	
<b>Referência:</b> Art. 2º, XI da Lei Federal 11.445, de 2007	<b>Prazo (dias):</b> 180
<b>O reservatório possui guarda-corpos e escadas em situação adequada</b>	Não conforme
<b>Descrição da não conformidade:</b> 7.5.4. Foi evidenciado que o reservatório não possui guarda-corpos e escadas em situação adequada.	
<b>Referência:</b> Art. 5.16 da NBR 12217, de 1994	<b>Prazo (dias):</b> 0

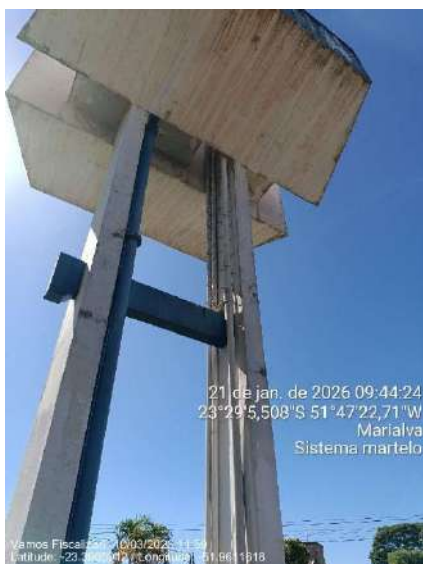
<b>Instalações estão dentro das normas de segurança (escada/guarda corpo)</b>	Não conforme
<b>Descrição da não conformidade:</b> 7.5.5. Foi evidenciado que as instalações não estão dentro das normas de segurança (escada/guarda corpo).

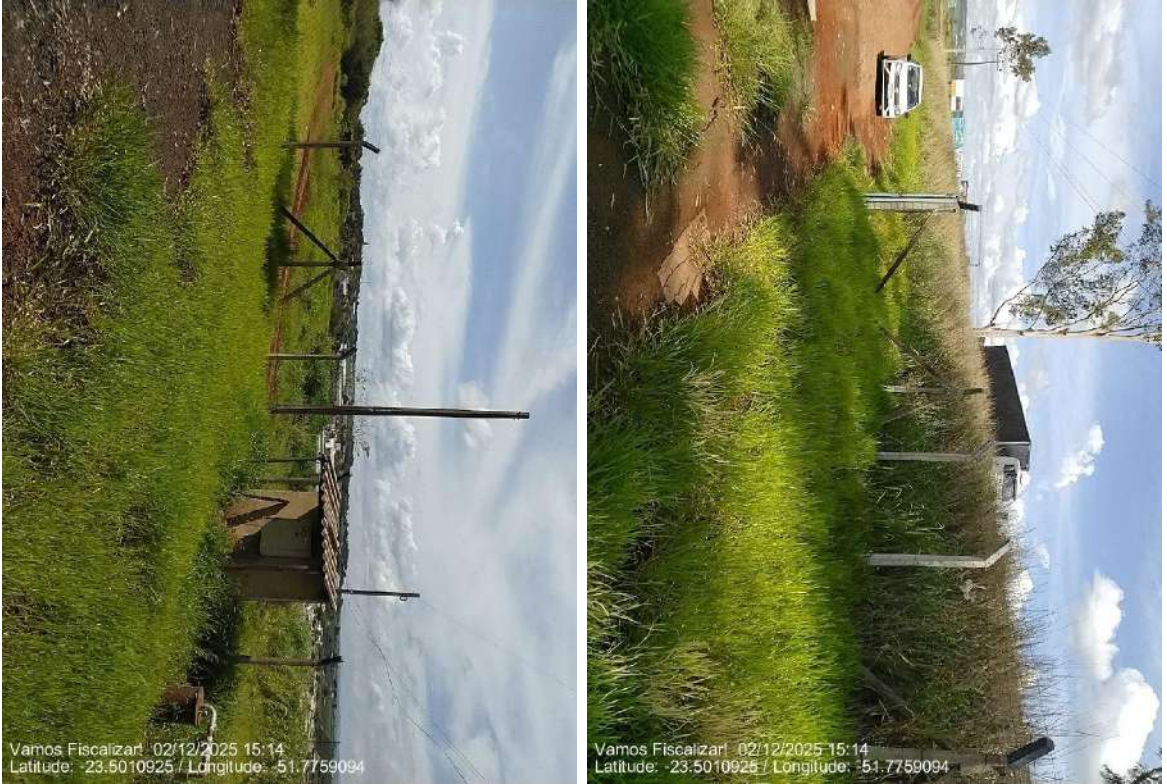
A área está isolada (perímetro de segurança)	Não conforme
