**ORCISPAR**

Órgão Regulador de Saneamento do Paraná

## **Relatório de Avaliação Técnico Orientativa - Água e Esgoto Pitangueiras**

RATO nº03/2026

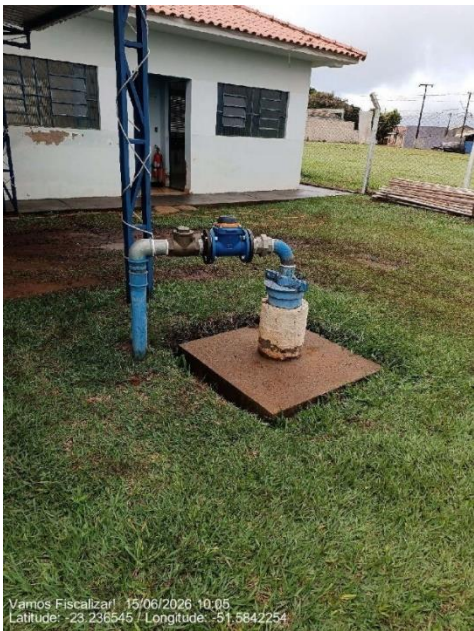
| A área possui identificação (conforme outorga IAT) | Não conforme |

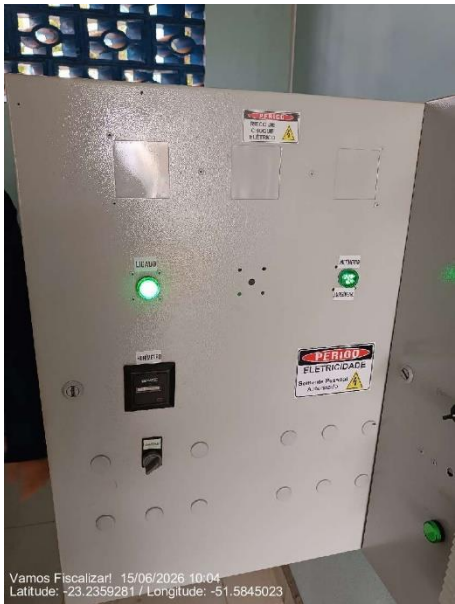
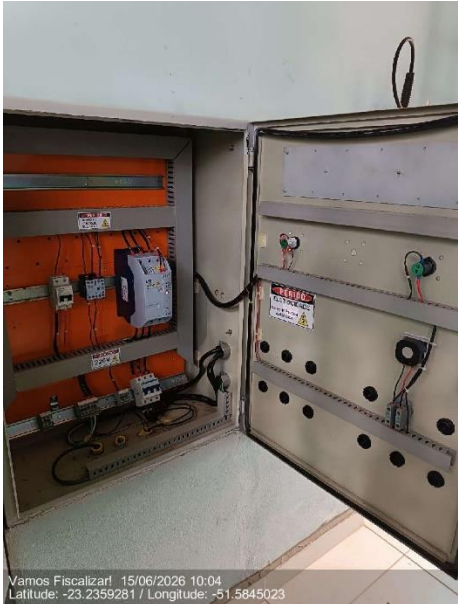
| As instalações elétricas estão adequadas conforme legislação | Conforme |

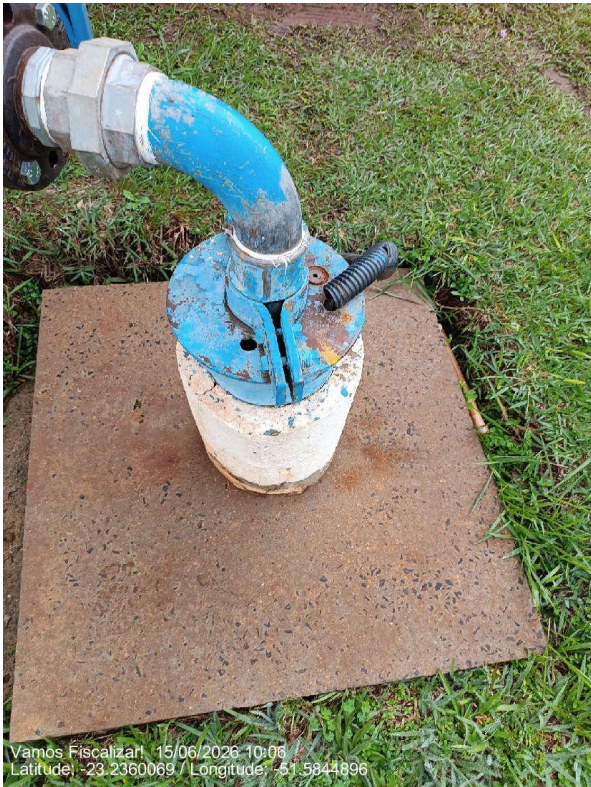
| <p>Vamos Fiscalizar! 15/06/2026 10:03 /<br/>Latitude: -23.2360069 / Longitude: -51.5844896</p> | |

| O poço possui tampa de proteção | Conforme |

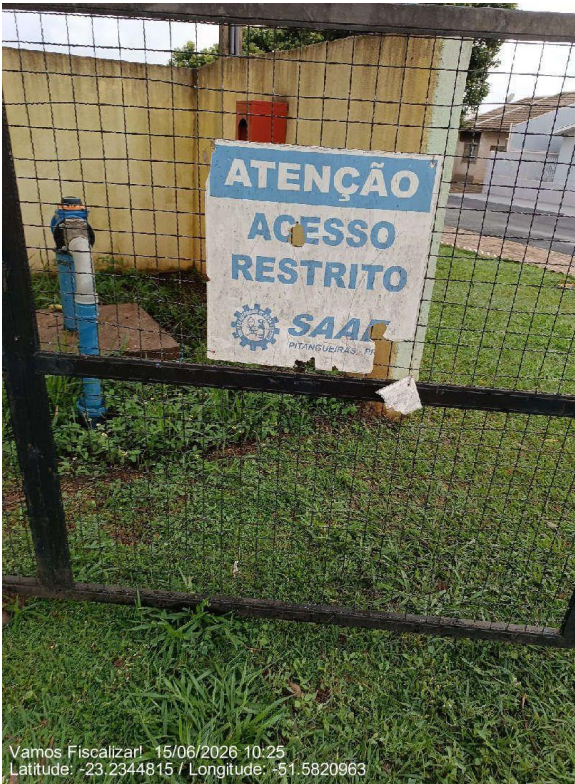
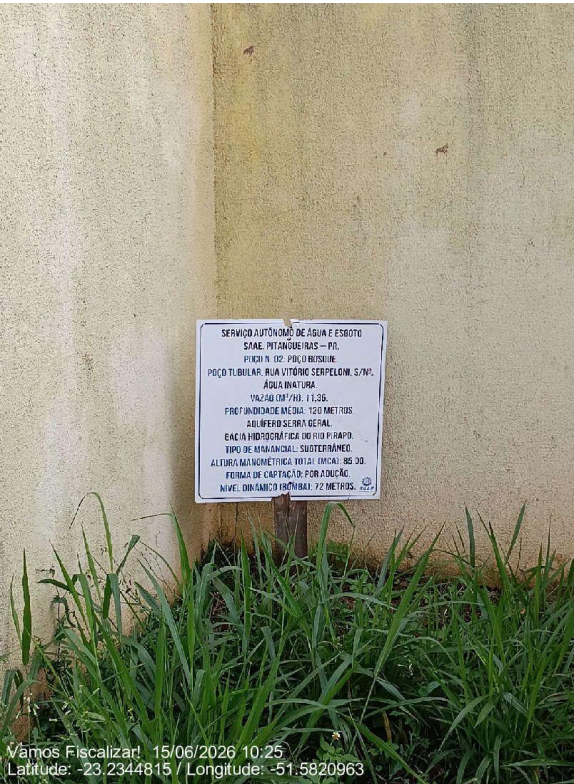
| Manancial Subterrâneo | |
|---|---|
| <p>Vamos Fiscalizar! 15/06/2026 10:25<br/>Latitude: -23.2344815 / Longitude: -51.5820963</p> <p>Vamos Fiscalizar! 15/06/2026 10:25<br/>Latitude: -23.2344815 / Longitude: -51.5820963</p> | |

| Manancial Subterrâneo | |
|---|---|
| A área possui identificação (conforme outorga IAT) | Conforme |

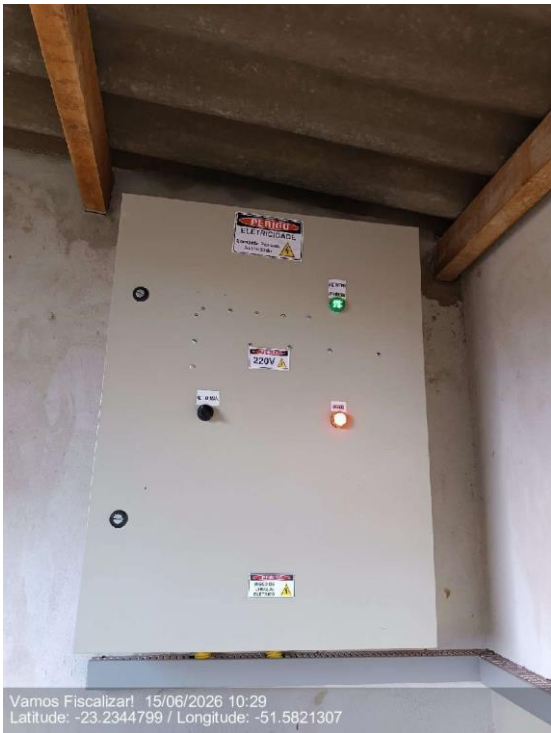
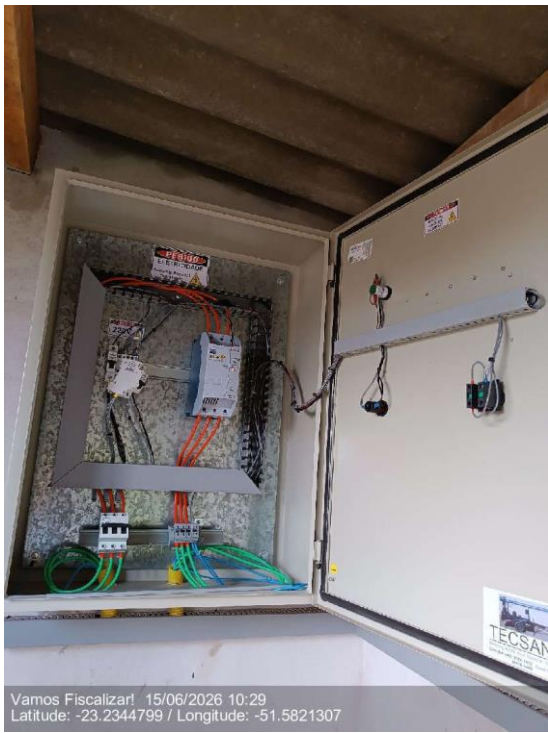
| As instalações elétricas estão adequadas conforme legislação | Conforme |

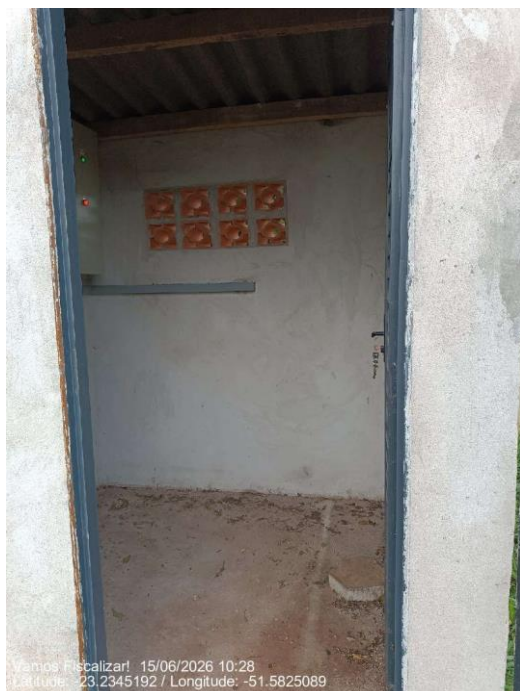
Vamos Fiscalizar! 15/06/2026 10:28  
 Latitude: -23.2345192 / Longitude: -51.5825089

| A estrutura da casa de comando está em bom estado de conservação. | Conforme |

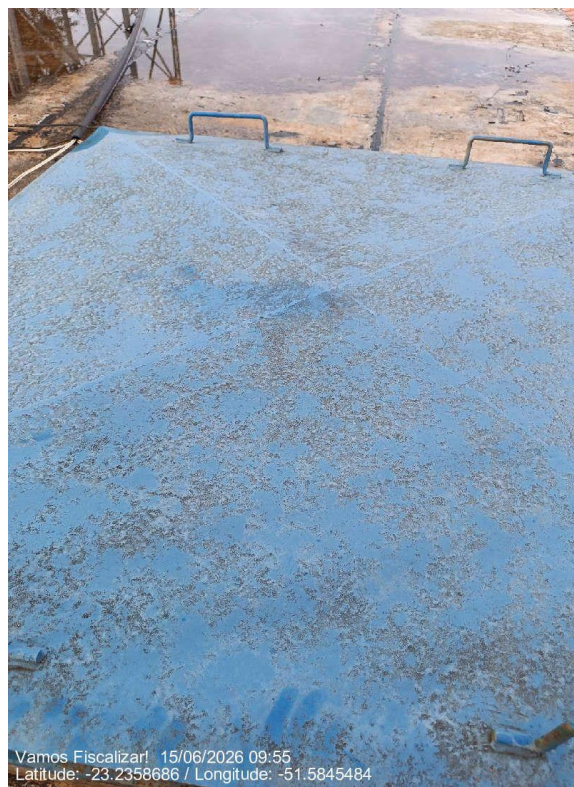
**As tampas de inspeção estão em boas condições**

Não conforme

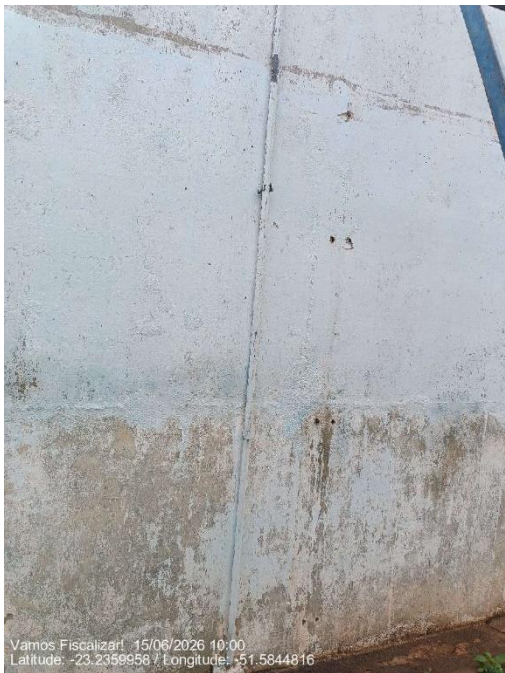
| <b>Há medidor de nível. E é feito acompanhamento e anotação</b> | Conforme |
| <p>Tem medidor de nível, porém não dá para ver nada.</p> | |

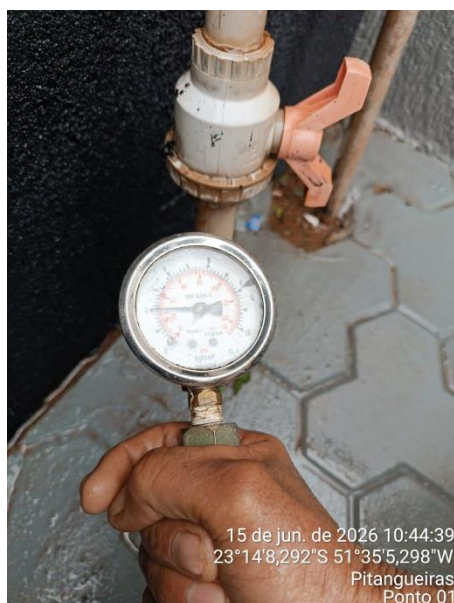
15 de jun. de 2026 10:44:39  
 23°14'8,292"S 51°35'5,298"W  
 Pitangueiras  
 Ponto 01

| <b>A pressão no ponto de fornecimento de água em acordo com os limites mínimo dinâmico (10 m.c.a) e máximo estático (50 m.c.a)</b> | Conforme |

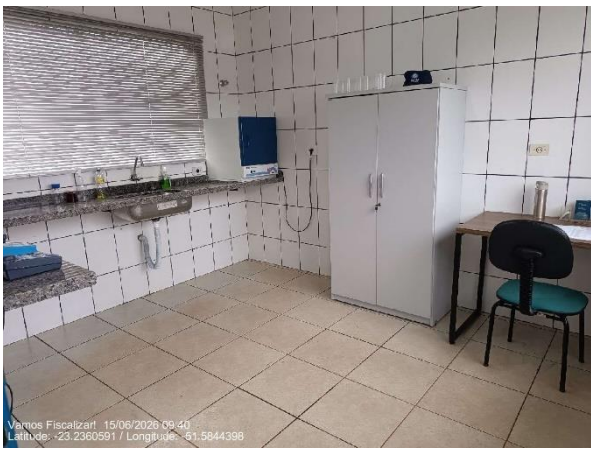
| <p>Vamos Fiscalizar! 15/06/2026 09:40<br/>Latitude: -23.2360591 / Longitude: -51.5844398</p> | |

| <b>Há chuveiros de emergência (Caso o laboratório conduza análises além das físico-químicas)</b> | Não conforme |
