**ORCISPAR**

**Relatório de Avaliação Técnico Orientativa - Presidente  
Castelo Branco**

RATO nº07/2026

**Agosto, 2026.**

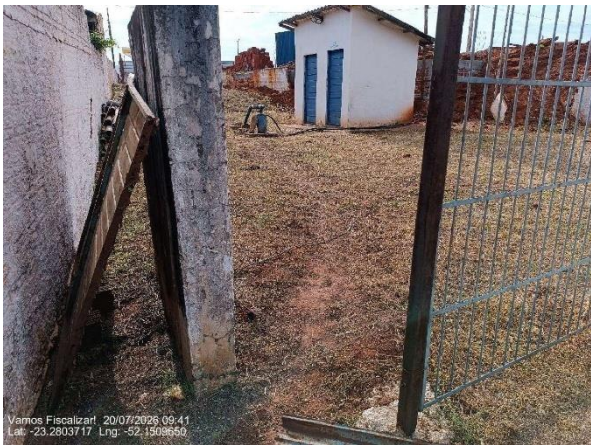
| A área está devidamente cercada | Não conforme |
| <b>Comentário do avaliador:</b> O portão encontra-se caído, comprometendo as condições de acesso e segurança do local | |

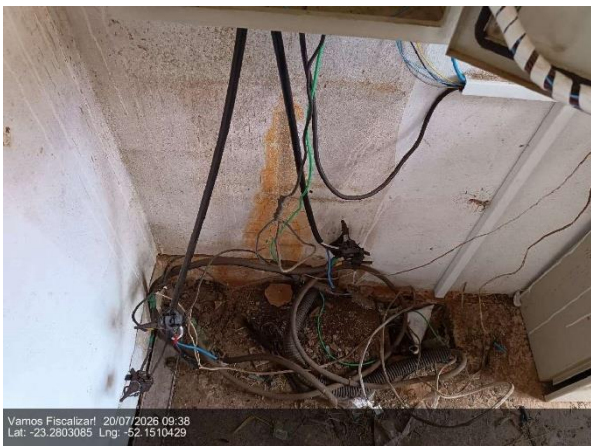
| As instalações elétricas estão em bom estado de conservação | Não conforme |
| <b>Comentário do avaliador:</b> Foram constatados diversos fios soltos e expostos nas instalações, configurando situação de risco à segurança dos colaboradores e usuários, além de potencial comprometimento das condições operacionais do local. Recomenda-se a imediata adequação e organização das instalações elétricas, com o devido isolamento, fixação e acondicionamento dos cabos, em conformidade com as normas técnicas de segurança vigentes | |

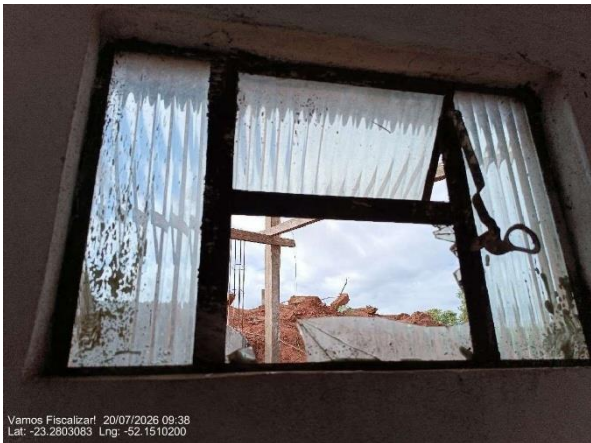
| <b>A estrutura da casa de comando está em bom estado de conservação.</b> | Não conforme |
| <b>Comentário do avaliador:</b> A casa de comando encontrava-se em condições inadequadas de conservação, apresentando acúmulo de sujeira, janela quebrada e quadro elétrico antigo disposto no chão | |

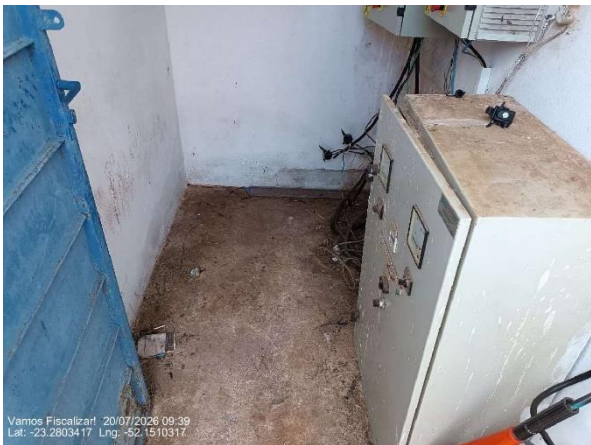
| <b>A casa de comando/quadro de comando está dentro das normas de limpeza e segurança</b> | Não conforme |
| <b>Comentário do avaliador:</b> A casa de comando encontrava-se em condições inadequadas de conservação, apresentando acúmulo de sujeira, janela quebrada e quadro elétrico antigo disposto no chão | |

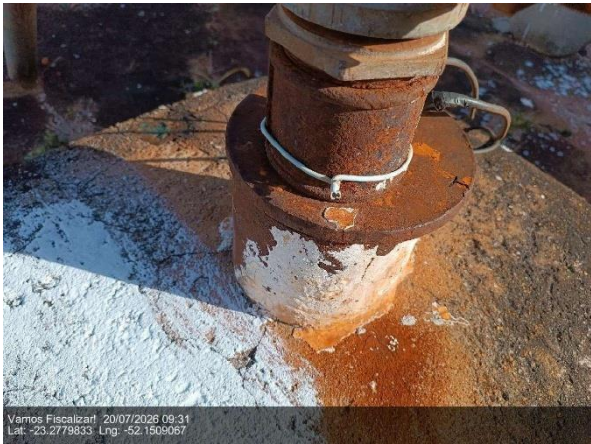
| <b>O tubo de revestimento do poço está distante 50 cm da superfície</b> | Não conforme |
| <b>Comentário do avaliador:</b> O tubo de revestimento do poço não se encontra elevado, no mínimo, 50 cm acima da superfície do solo, condição necessária para contribuir com a proteção sanitária da captação e reduzir o risco de entrada de águas superficiais, sujidades e contaminantes no interior do poço | |

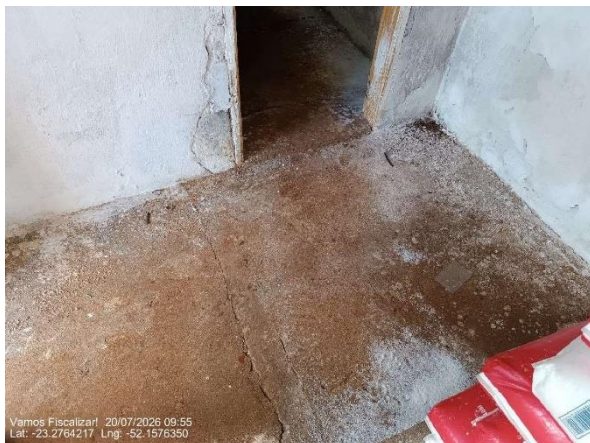
Não conforme

**Comentário do avaliador:** A casa de comando encontra-se em condições inadequadas de conservação e limpeza, apresentando acúmulo de sujeira, presença de muitas teias de aranha e sinais de falta de manutenção periódica. Recomenda-se a realização de limpeza geral do local, bem como a manutenção contínua do ambiente, a fim de garantir melhores condições de higiene, segurança e operação

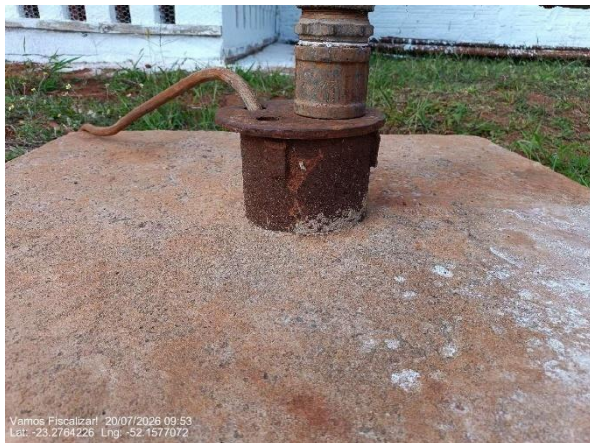
**O tubo de revestimento do poço está distante 50 cm da superfície**

Não conforme

**Comentário do avaliador:** O tubo de revestimento do poço não se encontra elevado, no mínimo, 50 cm acima da superfície do solo, condição necessária para contribuir com a proteção sanitária da captação e reduzir o risco de entrada de águas superficiais, sujidades e contaminantes no interior do poço

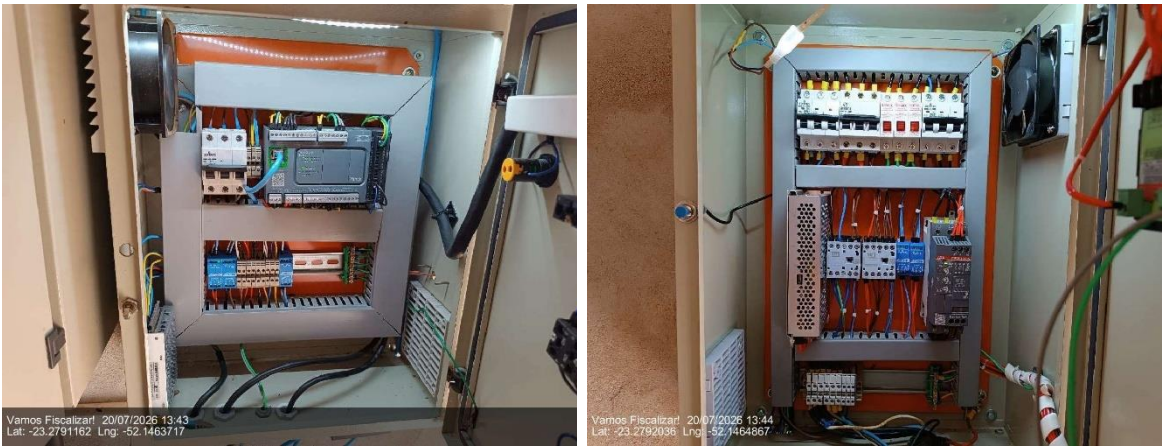
| <b>As instalações elétricas estão adequadas conforme legislação</b> | Conforme |

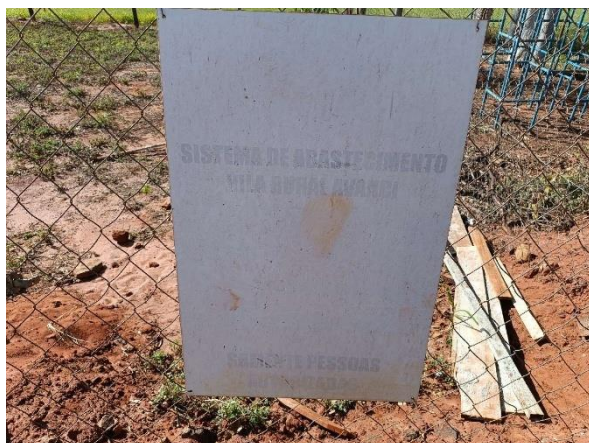
A área possui identificação (conforme outorga IAT)

**Comentário do avaliador:** Recomenda-se a substituição da placa de identificação, uma vez que esta se encontra desgastada, comprometendo a sua legibilidade

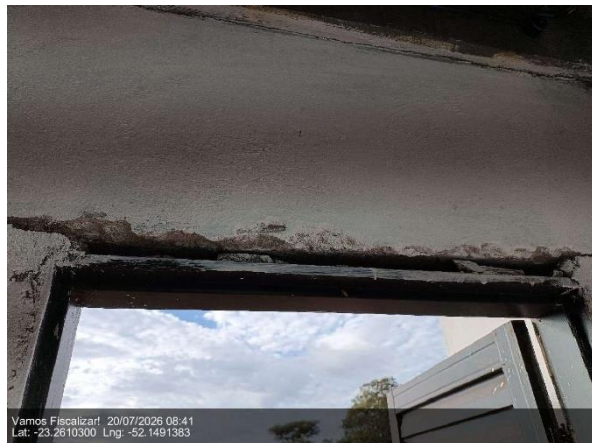
Não conforme

**Comentário do avaliador:** A casa de comando encontrava-se em condições inadequadas de conservação, apresentando acúmulo de sujeira e uma fresta no batente da porta, comprometendo a vedação e a conservação da estrutura

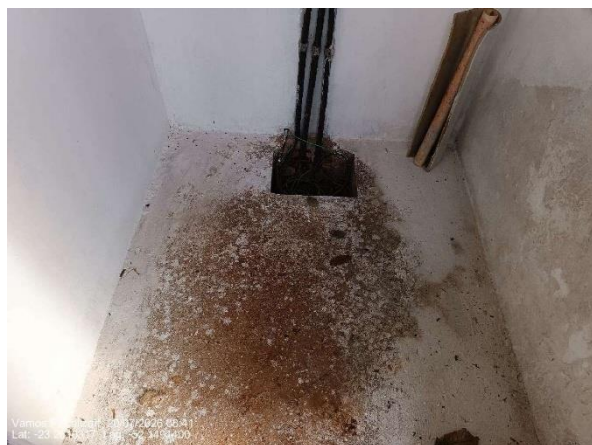
**A casa de comando/quadro de comando está dentro das normas de limpeza e segurança**

Não conforme

**Comentário do avaliador:** A casa de comando encontrava-se em condições inadequadas de conservação, apresentando acúmulo de sujeira e uma fresta no batente da porta, comprometendo a vedação e a conservação da estrutura

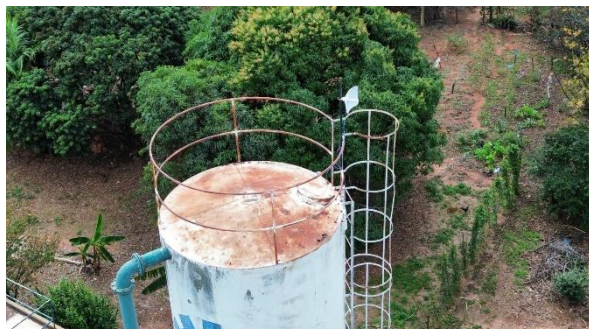
**As tampas de inspeção estão em boas condições**

Não conforme

**Comentário do avaliador:** A tampa de inspeção encontra-se totalmente enferrujada

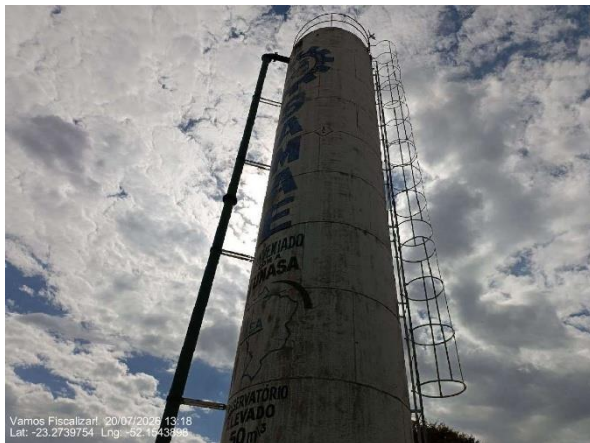
| <b>O reservatório elevado possui para-raios instalados</b> | Não conforme |

| <b>Comentário do avaliador:</b> Deve ser instalado um sistema de para-raios | |

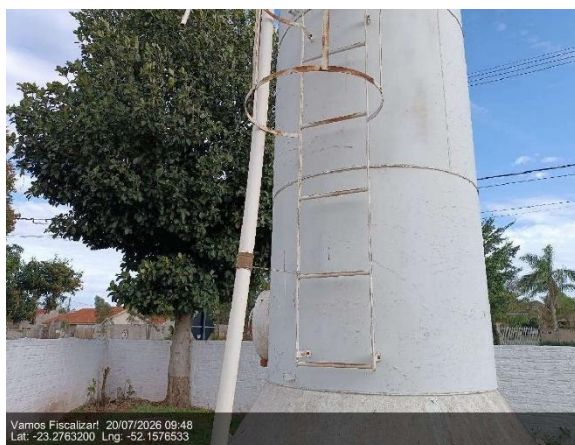
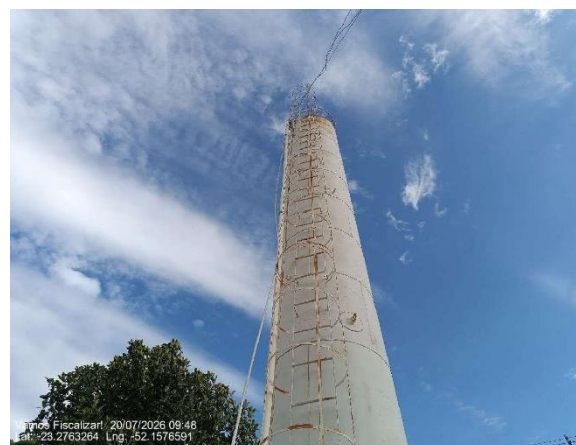
**O reservatório possui guarda-corpos e escadas em situação adequada**

Não conforme

**Comentário do avaliador:** Verificou-se que a escada encontra-se com acesso livre a partir do solo, sem qualquer barreira, tampa, fechamento ou dispositivo de restrição que impeça o acesso de pessoas não autorizadas à estrutura

**Instalações estão dentro das normas de segurança (escada/guarda corpo)**

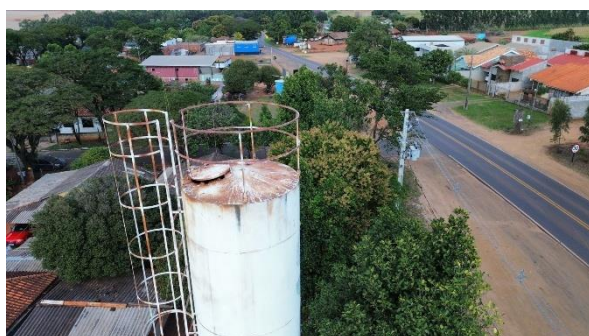
| As tampas de inspeção estão em boas condições | Não conforme |
| <b>Comentário do avaliador:</b> A tampa de inspeção encontra-se totalmente enferrujada | |

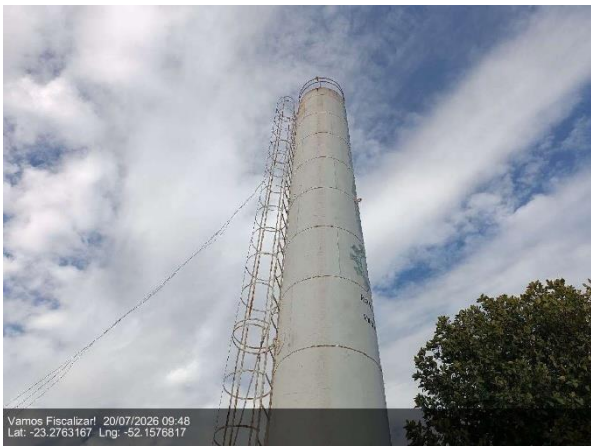
| O reservatório elevado possui para-raios instalados | Não conforme |

| <b>Comentário do avaliador:</b> Deve ser instalado um sistema de para-raios | |

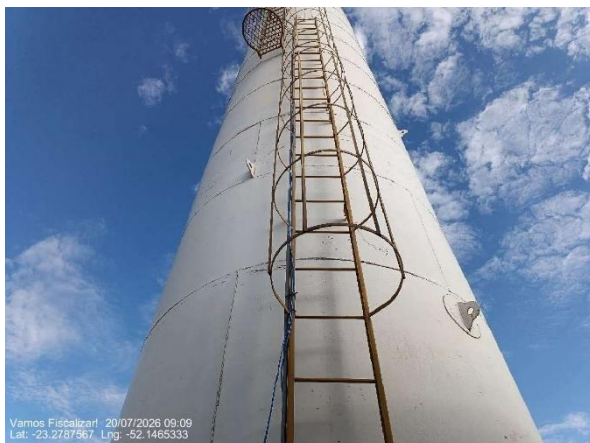
| Instalações estão dentro das normas de segurança (escada/guarda corpo) | Não conforme |

**Comentário do avaliador:** Verificou-se que a escada encontra-se com acesso livre a partir do solo, sem qualquer barreira, tampa, fechamento ou dispositivo de restrição que impeça o acesso de pessoas não autorizadas à estrutura

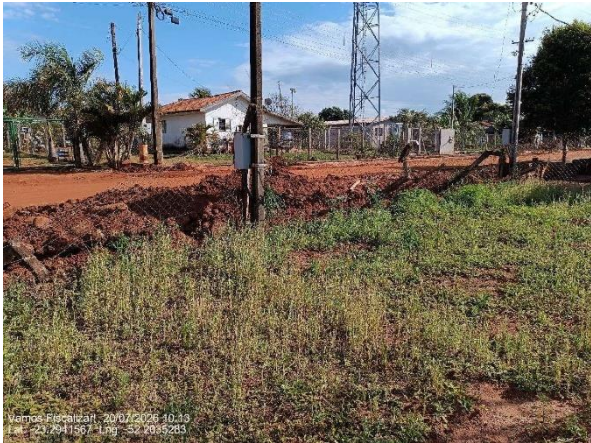
| A área é isolada (perímetro de segurança) | Não conforme |
| <b>Comentário do avaliador:</b> A cerca encontra-se danificada e em condições inadequadas de conservação, comprometendo a proteção e o controle de acesso à área. Recomenda-se a reforma ou substituição da cerca, a fim de garantir maior segurança ao local | |

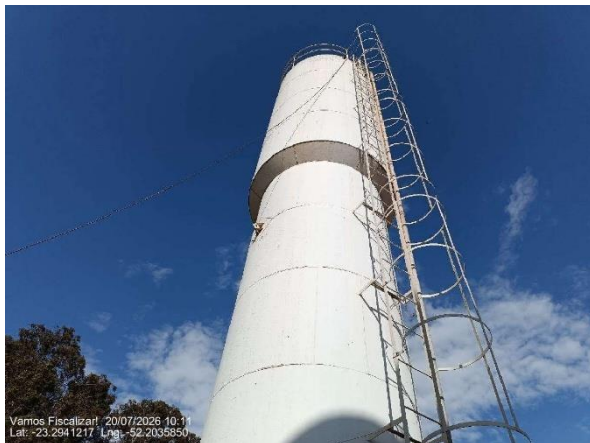
| <b>O reservatório elevado possui para-raios instalados</b> | Não conforme |

| <b>Comentário do avaliador:</b> Deve ser instalado um sistema de para-raios | |

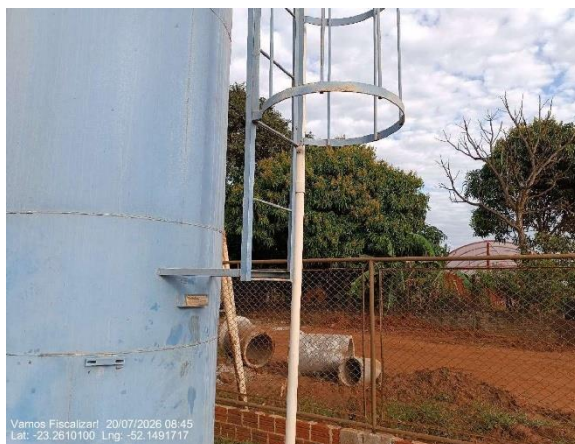
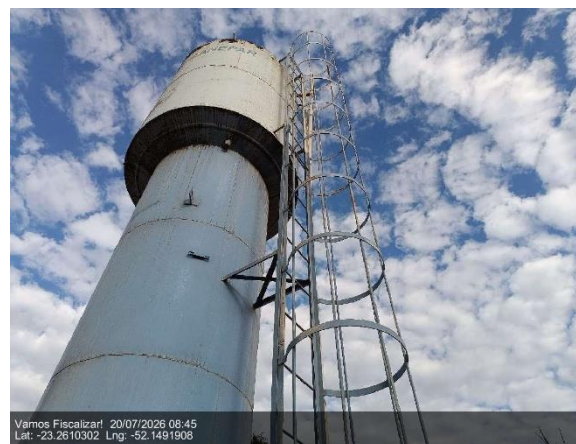
| Reservação | |
|---|---|
| Instalações estão dentro das normas de segurança (escada/guarda corpo) | Não conforme |
| <b>Comentário do avaliador:</b> Verificou-se que a escada encontra-se com acesso livre a partir do solo, sem qualquer barreira, tampa, fechamento ou dispositivo de restrição que impeça o acesso de pessoas não autorizadas à estrutura | |

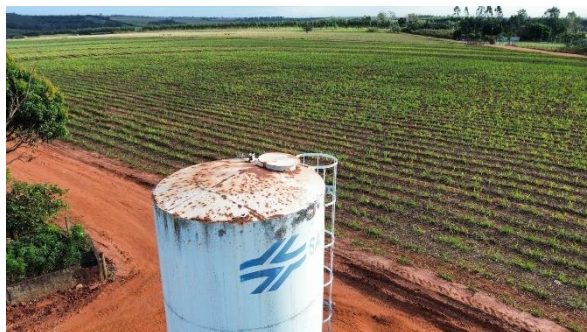
| As tampas de inspeção estão em boas condições | Não conforme |

**Comentário do avaliador:** A tampa de inspeção encontra-se totalmente enferrujada

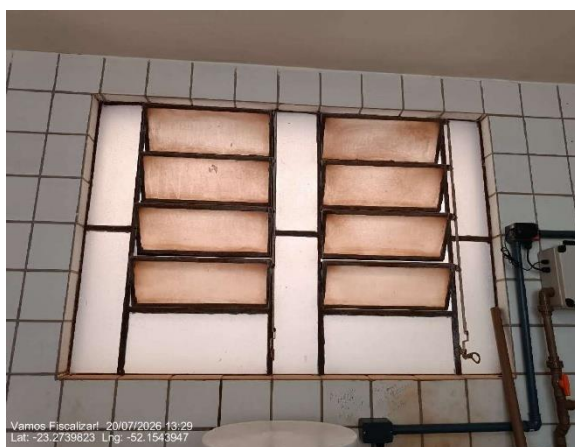
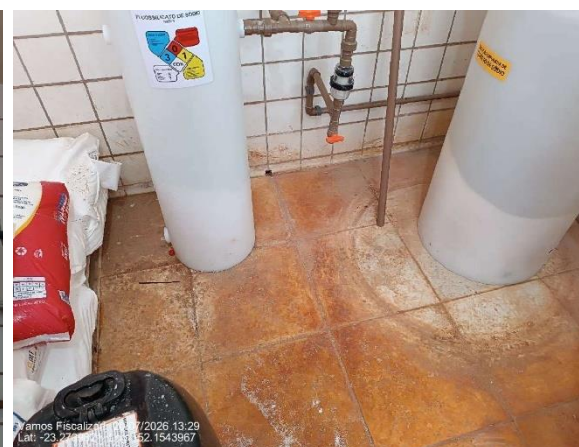
**A estrutura atende os padrões de limpeza, conservação e segurança**

Não conforme

**Comentário do avaliador:** A estrutura apresenta condições inadequadas de conservação, sendo observadas áreas do piso com sinais de queimadura, além de desgaste e oxidação em elementos metálicos. Recomenda-se a realização de manutenção e dos reparos necessários, visando garantir condições adequadas de conservação e segurança do local

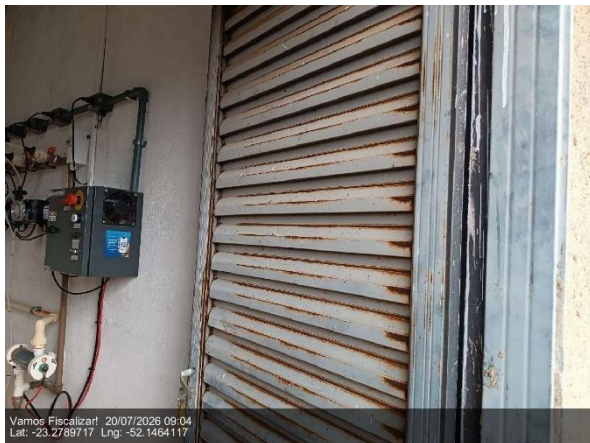
**A área está sinalizada (identificando a finalidade)**

Não conforme

**Comentário do avaliador:** É necessária a instalação de placa de sinalização no local

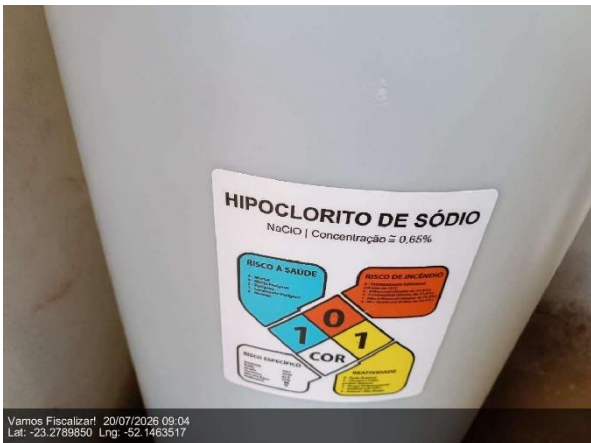
| <b>A estocagem de produtos químicos é adequada</b> | Não conforme |

| <p><b>Comentário do avaliador:</b> A estocagem dos produtos deve ser adequada, evitando o contato direto com o chão e o encostamento nas paredes. Recomenda-se que os produtos sejam armazenados sobre pallets, preferencialmente de madeira ou material adequado, mantendo afastamento das paredes, a fim de garantir melhor conservação, ventilação, limpeza e segurança no armazenamento</p> | |

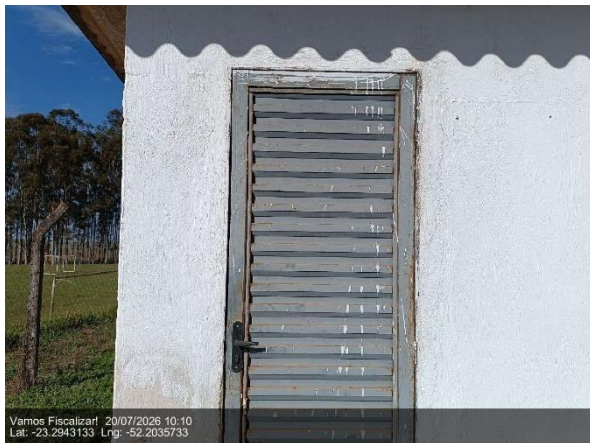
**A área está sinalizada (identificando a finalidade)**

Não conforme

**Comentário do avaliador:** É necessária a instalação de placa de sinalização no local

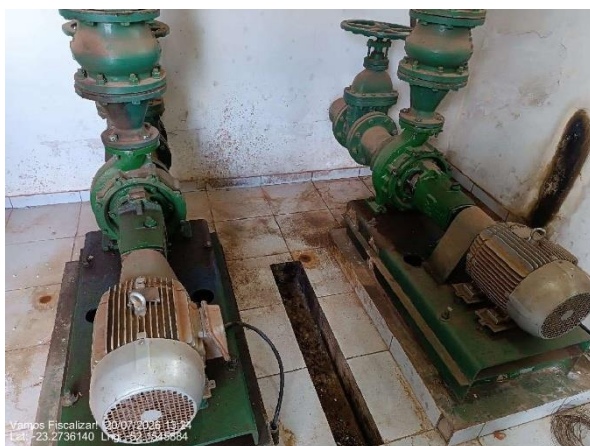
| A estrutura da unidade está em bom estado de conservação | Não conforme |
| <b>Comentário do avaliador:</b> A edificação apresenta condições inadequadas de conservação, com deterioração do revestimento das paredes, incluindo desprendimento e perda de material, deixando trechos da alvenaria expostos. Observam-se, ainda, sinais de umidade e desgaste nas superfícies internas, evidenciando a necessidade de manutenção e recuperação das áreas afetadas | |

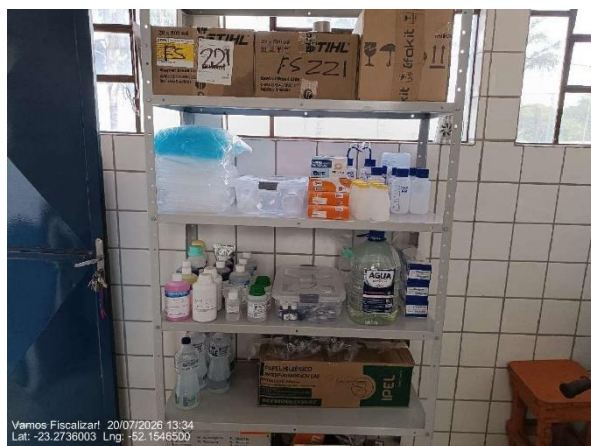
**As condições de higiene e limpeza do laboratório são adequadas**

Não conforme

**Comentário do avaliador:** Recomenda-se a retirada dos materiais e objetos que não pertencem às atividades do laboratório, mantendo no local apenas os itens necessários ao seu funcionamento, de forma a garantir a adequada organização, limpeza e segurança do ambiente

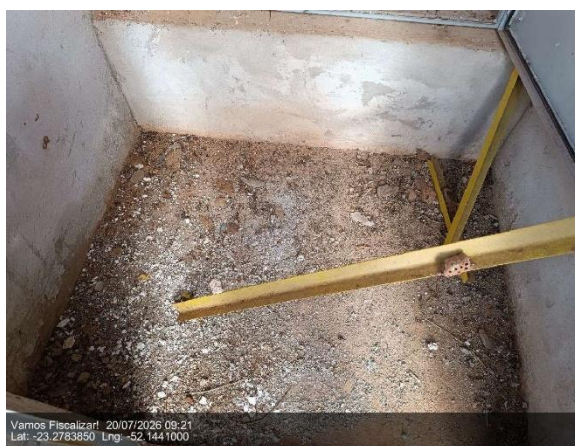
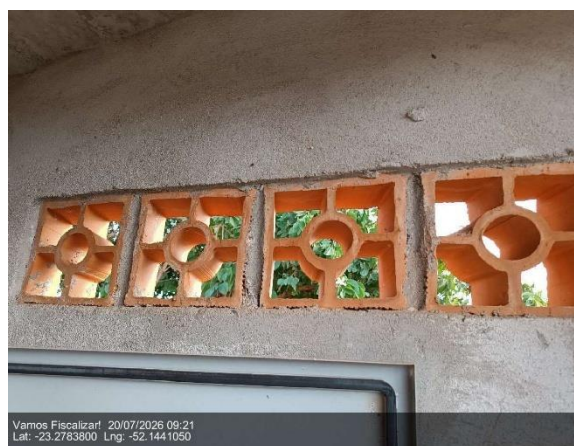
**Comentário do avaliador:** A casa de comando apresenta condições inadequadas de limpeza, com acúmulo de sujeira no ambiente. Verificou-se também que os tijolos vazados não possuem telas de proteção contra insetos. Recomenda-se a limpeza do local e a instalação de telas nos vãos, de forma a evitar a entrada de insetos e outros vetores

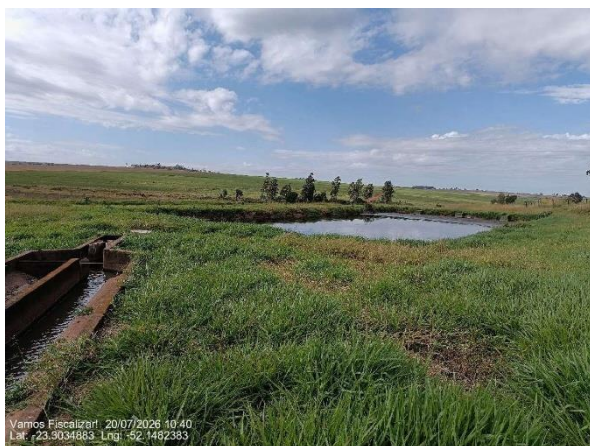
| <b>Comentário do avaliador:</b> O local apresenta condições inadequadas de conservação e limpeza, com vegetação alta pela ausência de roçada, presença de grande quantidade de resíduos e materiais nas lagoas, além da ausência de cercamento da | |

| área. Recomenda-se a realização de roçada e limpeza periódica, retirada dos materiais presentes nas lagoas e instalação de cerca, visando manter o local em condições adequadas de conservação, organização e segurança | |

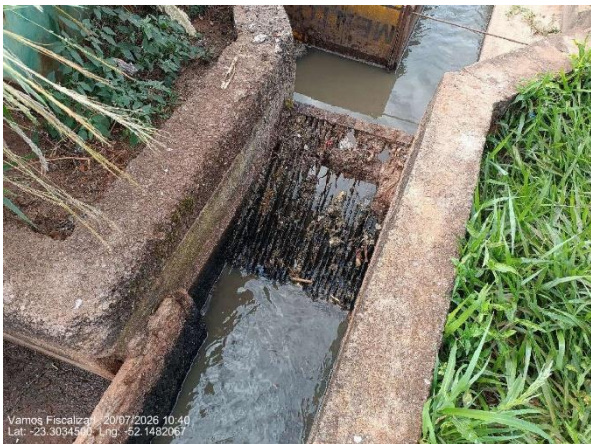
| O gradeamento se encontra em boas condições | Não conforme |
| <p><b>Comentário do avaliador:</b> O sistema de gradeamento apresenta condições inadequadas de conservação, com elevado desgaste e sinais de corrosão. Recomenda-se a realização de manutenção e, caso necessário, a substituição das grades, visando garantir o adequado funcionamento do sistema</p> | |

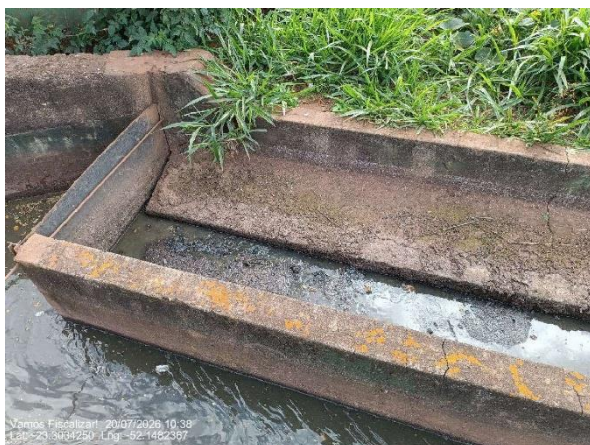
Não conforme

**Comentário do avaliador:** A caixa de areia deve ser limpa de forma regular, com remoção adequada dos resíduos acumulados, a fim de evitar obstruções, mau odor, acúmulo excessivo de material sedimentado e comprometimento da eficiência operacional da unidade. Recomenda-se a adoção de rotina periódica de limpeza e registro das manutenções realizadas

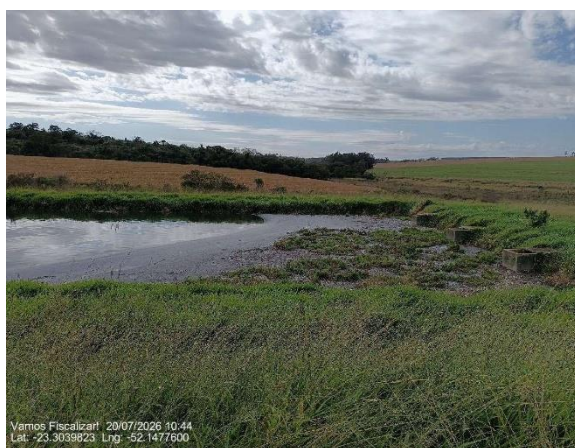
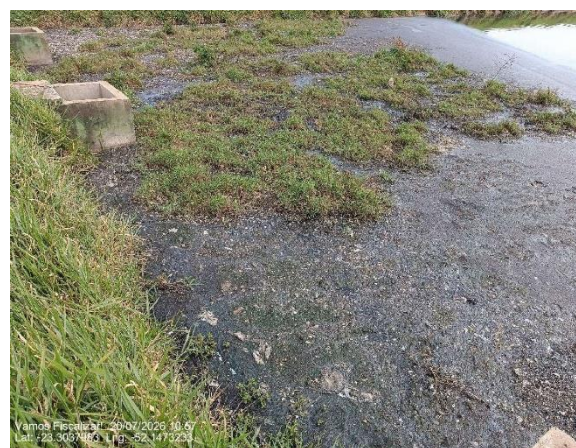
**Comentário do avaliador:** A lagoa apresenta diversos materiais sobrenadantes em sua superfície. Recomenda-se a retirada frequente desses materiais, de forma a manter as condições adequadas de limpeza e funcionamento do sistema de tratamento

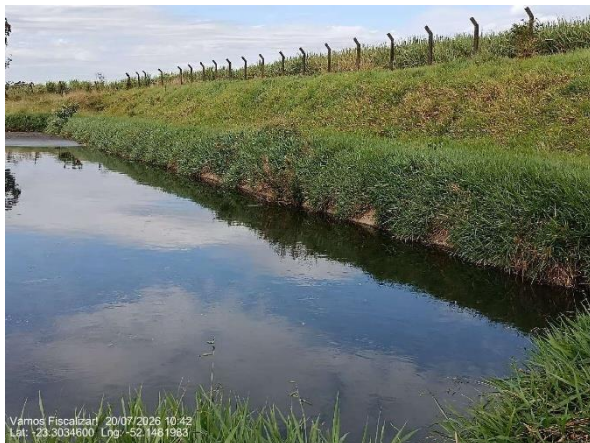
**Comentário do avaliador:** Observou-se a presença de vegetação nas bordas da lagoa, com partes em contato direto com a água. Recomenda-se a realização de roçada e manutenção periódica das margens, evitando o contato da vegetação com o efluente

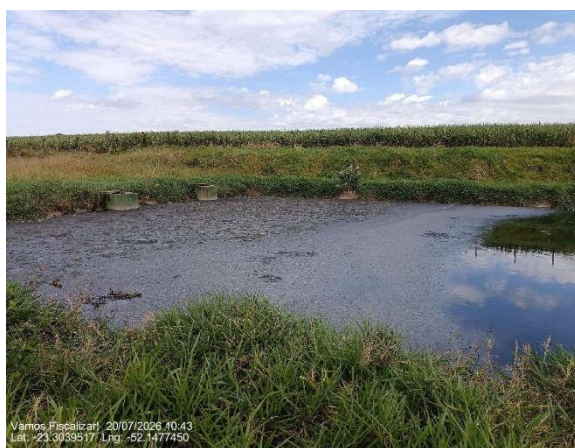
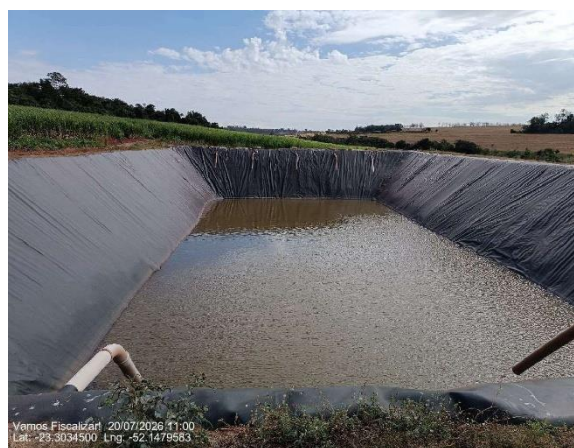
**Comentário do avaliador:** A lagoa não se encontra em boas condições de conservação e limpeza, apresentando diversos materiais sobrenadantes em sua superfície, além de vegetação nas bordas em contato direto com a água. Recomenda-se a retirada frequente dos materiais sobrenadantes e a manutenção periódica da vegetação ao redor da lagoa, visando garantir condições adequadas de limpeza e funcionamento do sistema

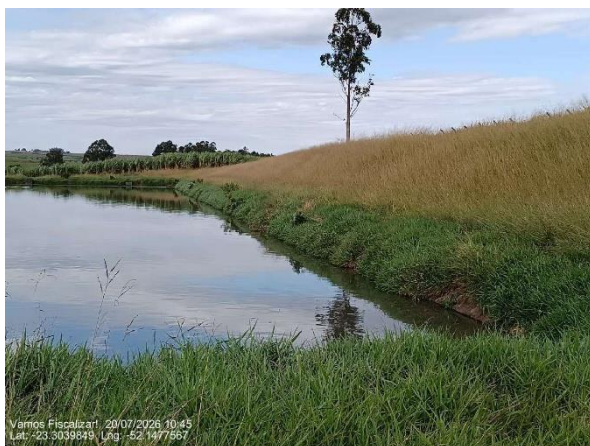
**Comentário do avaliador:** Observou-se a presença de vegetação nas bordas da lagoa, com partes em contato direto com a água. Recomenda-se a realização de roçada e manutenção periódica das margens, evitando o contato da vegetação com o efluente

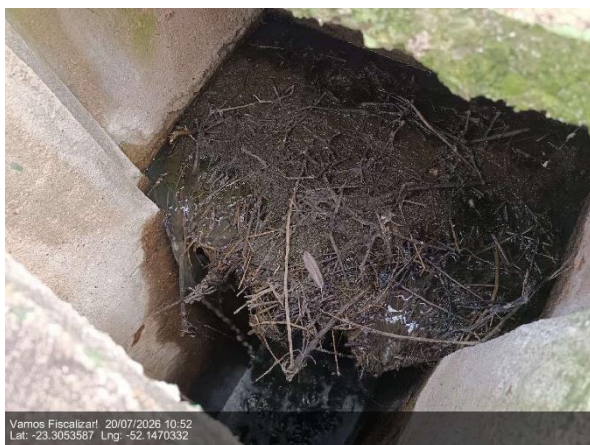
**Comentário do avaliador:** Os dispositivos de saída da lagoa devem permanecer afogados, a fim de evitar a entrada de sólidos pela parte superior e reduzir o risco de carreamento de material indevido para as etapas seguintes ou para o ponto de lançamento. Recomenda-se a verificação e adequação dos dispositivos de saída, garantindo seu correto posicionamento e funcionamento, de modo a preservar a eficiência operacional do sistema
