**ORCISPAR**

## **Relatório de Avaliação Técnico Orientativa - Sertanópolis**

RATO n°06/2026

**Julho, 2026.**

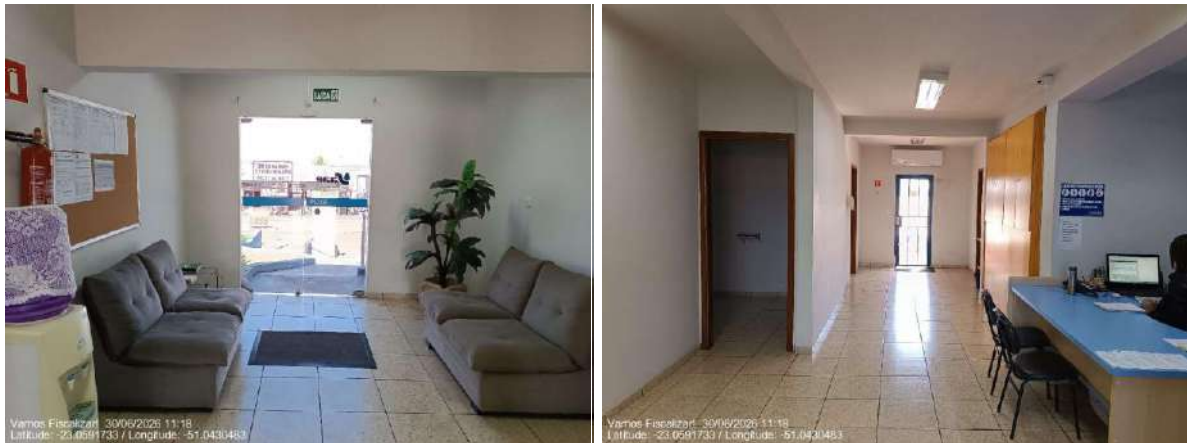
| Localização e acessibilidade das unidades do prestador são adequadas | Não conforme |
| <p><b>Comentário do avaliador:</b> As instalações apresentam rampa de acesso com inclinação excessiva, dificultando a circulação segura dos usuários, especialmente de pessoas com mobilidade reduzida. Além disso, o banheiro não possui condições adequadas de acessibilidade, estando em desacordo com as normas aplicáveis</p> | |

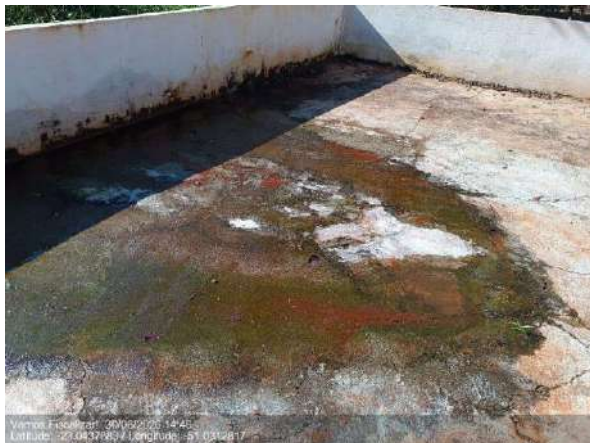
| As instalações encontram-se em bom estado de conservação | Não conforme |
| <b>Comentário do avaliador:</b> A estrutura não se encontra em boas condições, apresentando acúmulo de água proveniente de infiltração no solo | |

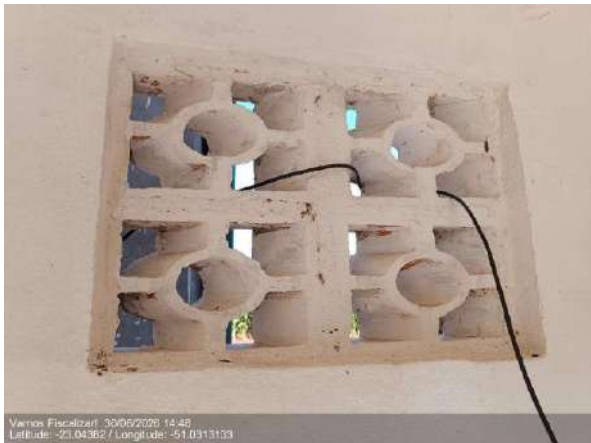
| A estrutura da casa de comando está em bom estado de conservação. | Conforme |
| <b>Comentário do avaliador:</b> Recomenda-se a instalação de tela de proteção | |

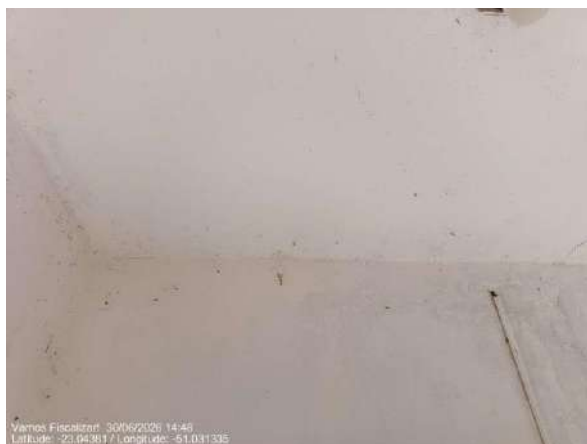
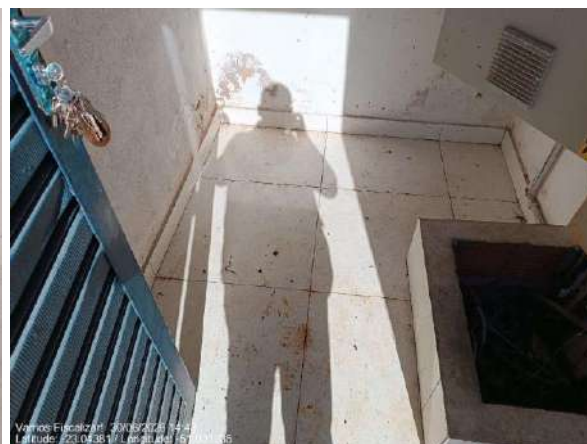
| A casa de comando/quadro de comando está dentro das normas de limpeza e segurança | Não conforme |
| <b>Comentário do avaliador:</b> A casa de comando encontra-se em condições inadequadas de conservação e limpeza, apresentando acúmulo de sujeira, presença de muitas teias de aranha e sinais de falta de manutenção periódica. Recomenda-se a realização de limpeza geral do local, bem como a manutenção contínua do ambiente, a fim de garantir melhores condições de higiene, segurança e operação | |

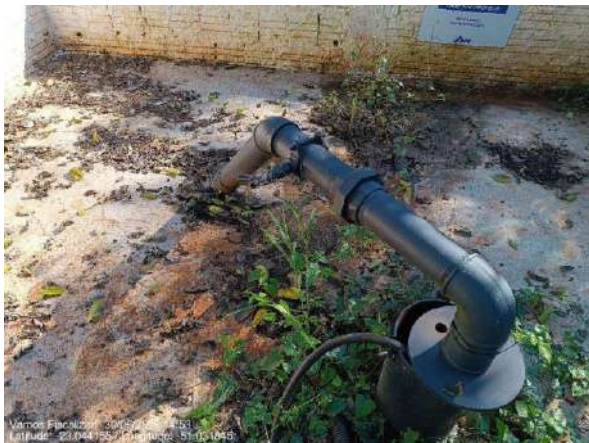
| As instalações encontram-se em bom estado de conservação | Não conforme |
| <b>Comentário do avaliador:</b> O poço apresenta vazamento, além do crescimento de plantas no local, evidenciando a necessidade de manutenção e limpeza da área | |

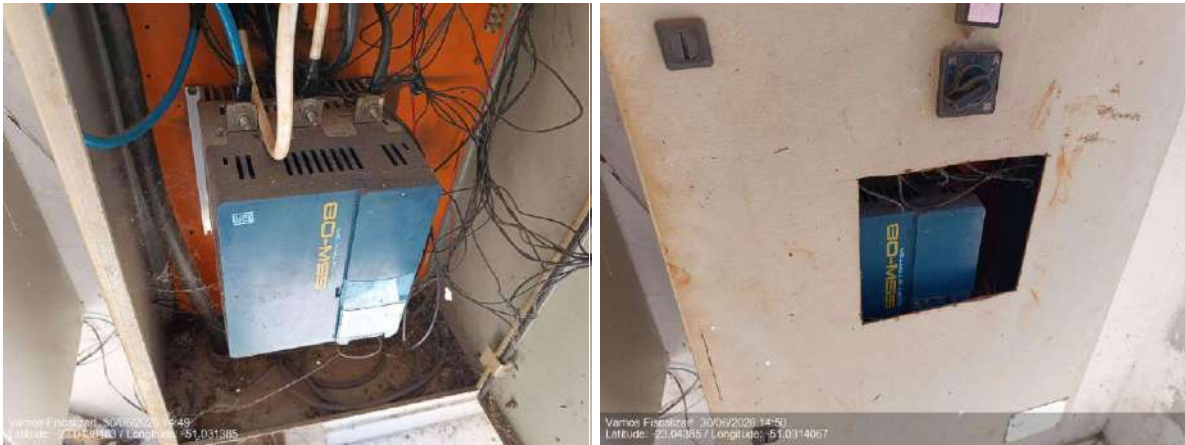
| As instalações elétricas estão em bom estado de conservação | Não conforme |

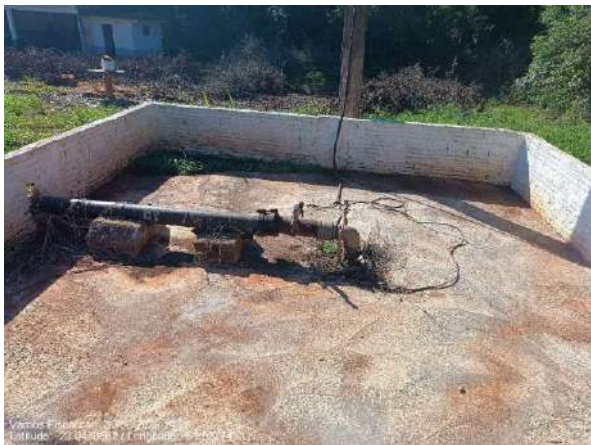
| As instalações encontram-se em bom estado de conservação | Não conforme |
| <p><b>Comentário do avaliador:</b> O poço apresenta condições inadequadas de conservação e proteção sanitária, com presença de mato e vegetação no entorno imediato, além de materiais e fiação solta na área. Observa-se também estrutura improvisada no local, o que pode comprometer a segurança e a manutenção da unidade. Recomenda-se a limpeza e roçada da área, organização dos materiais, adequação da fiação e melhoria das condições gerais de conservação e segurança do poço</p> | |

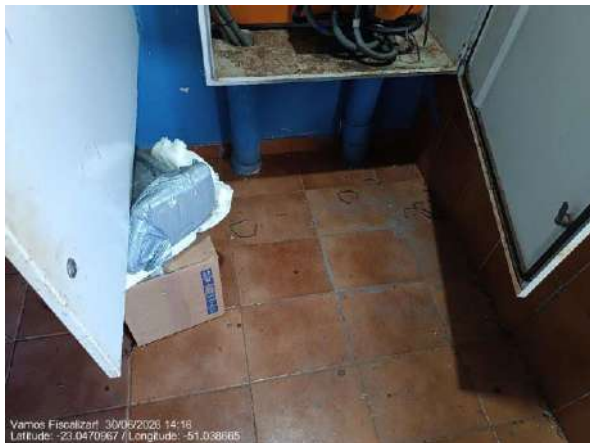
Não conforme

**Comentário do avaliador:** A casa de comando encontra-se em condições inadequadas de conservação, limpeza e segurança. Observa-se acúmulo de sujeira no piso e sobre as estruturas, presença de resíduos e materiais soltos no ambiente, parede danificada com abertura sem acabamento, além de equipamentos e componentes armazenados de forma inadequada. As condições verificadas comprometem a organização, a higiene e a segurança operacional do local. Recomenda-se a limpeza completa da unidade, retirada dos materiais sem uso, recuperação da estrutura física e manutenção periódica do ambiente, garantindo melhores condições de conservação e operação

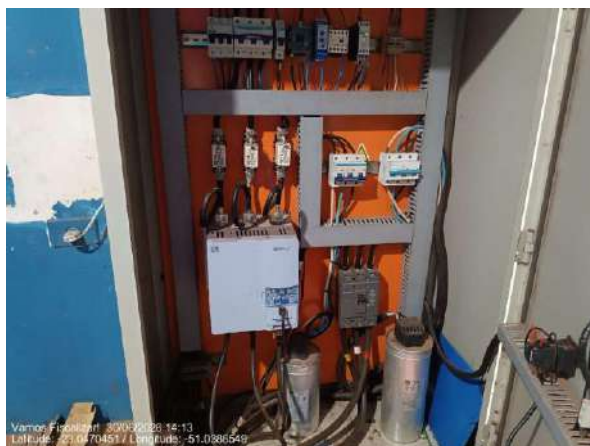
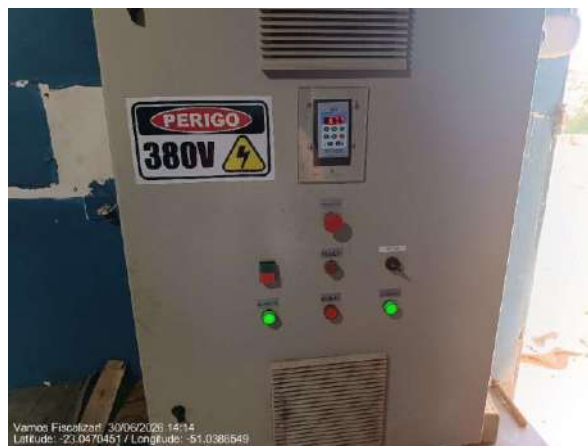
| <p><b>Comentário do avaliador:</b> A casa de comando encontra-se em condições inadequadas de conservação, limpeza e segurança. Observa-se acúmulo de sujeira no piso e sobre as estruturas, presença de resíduos e materiais soltos no ambiente, parede danificada com abertura sem acabamento, além de equipamentos e componentes armazenados de forma inadequada. As condições verificadas comprometem a organização, a higiene e a segurança operacional do local. Recomenda-se a limpeza completa da unidade, retirada dos materiais sem uso, recuperação da estrutura física e manutenção periódica do ambiente, garantindo melhores condições de conservação e operação</p> | |

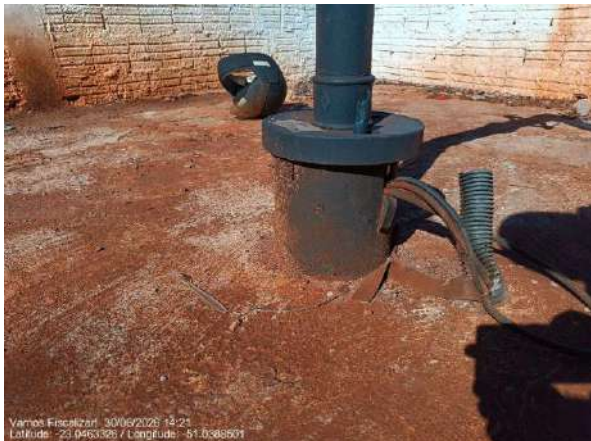
| O tubo de revestimento do poço está distante 50 cm da superfície | Não conforme |

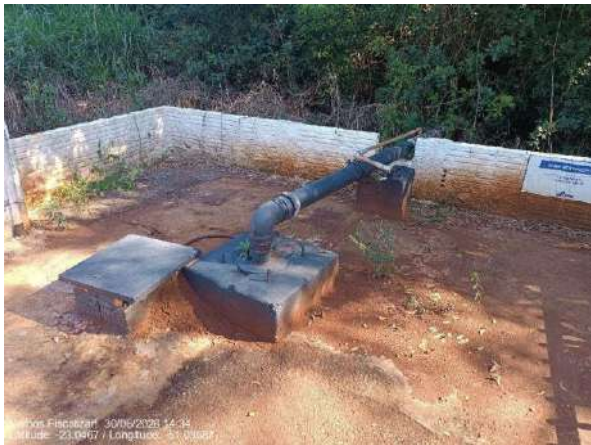
| <b>Comentário do avaliador:</b> Verificou-se acúmulo de terra e sujeira sobre as estruturas da unidade e no entorno imediato da captação, indicando ausência de limpeza e manutenção periódica do local. Recomenda-se a limpeza da área e a manutenção contínua das condições adequadas de conservação e higiene | |

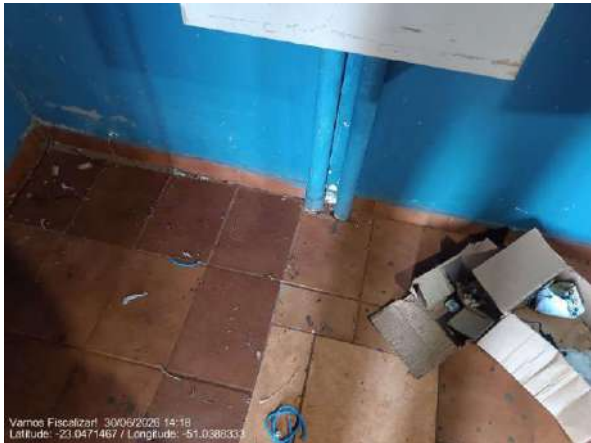
| <p><b>Comentário do avaliador:</b> A casa de comando encontra-se em condições inadequadas de conservação, limpeza e segurança. Observa-se acúmulo de sujeira no piso e sobre as estruturas, presença de resíduos e materiais soltos no ambiente, parede danificada com abertura sem acabamento, além de equipamentos e componentes armazenados de forma inadequada. As condições verificadas comprometem a organização, a higiene e a segurança operacional do local. Recomenda-se a limpeza completa da unidade, retirada dos materiais sem uso, recuperação da estrutura física e manutenção periódica do ambiente, garantindo melhores condições de conservação e operação</p> | |

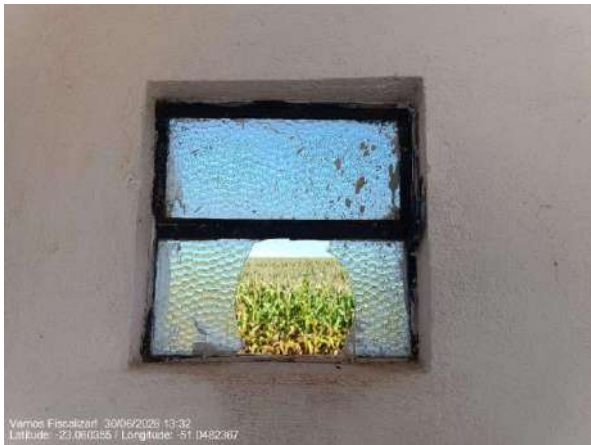
| <p><b>Comentário do avaliador:</b> A casa de comando encontra-se em condições inadequadas de limpeza e conservação, apresentando piso sujo, presença de resíduos e fios soltos no ambiente. Também foi constatada janela quebrada e sem tela de proteção, o que pode permitir a entrada de insetos, sujeira e outros contaminantes no interior da unidade. Recomenda-se a limpeza geral do local, organização dos materiais, adequação da fiação e manutenção da janela, com instalação de tela de proteção, garantindo melhores condições de higiene, segurança e conservação da unidade</p> | |

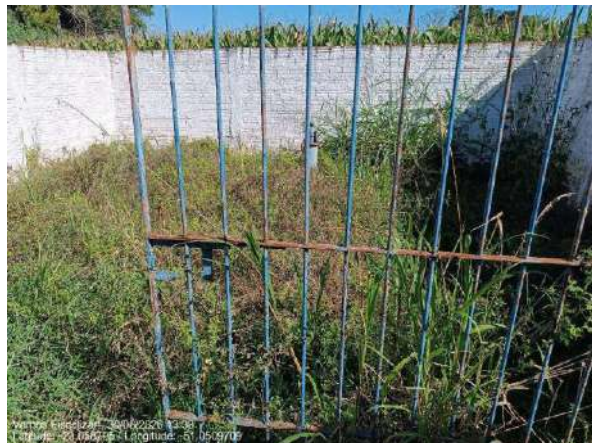
| <p><b>Comentário do avaliador:</b> O poço apresenta condições inadequadas de conservação no entorno, com presença de mato alto e vegetação junto à estrutura, dificultando o acesso, a visualização e a manutenção da unidade. Recomenda-se a roçada e limpeza da área, bem como a manutenção periódica do local, garantindo melhores condições de conservação, segurança e proteção sanitária da captação</p> | |

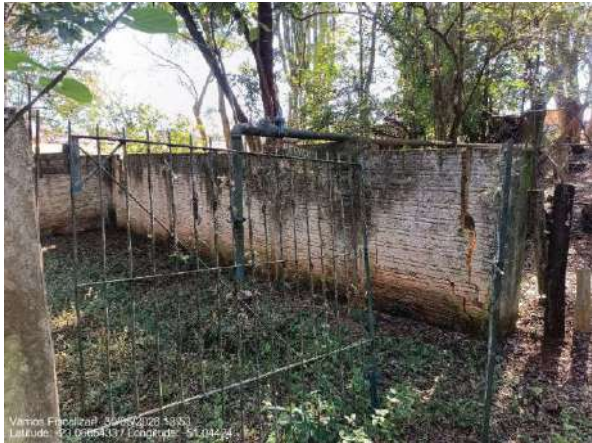
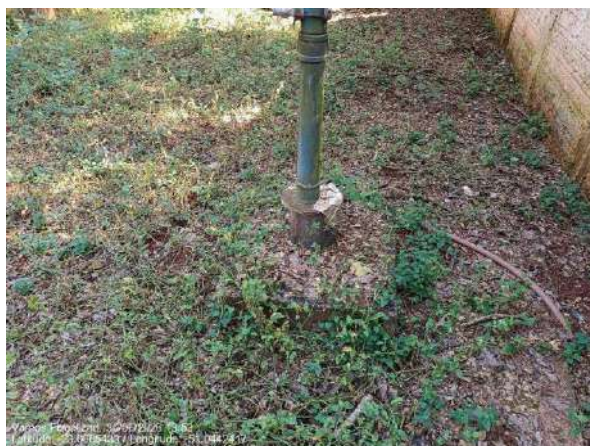
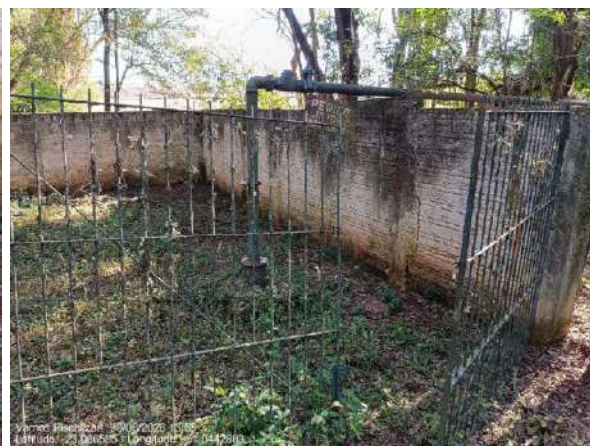
| As instalações encontram-se em bom estado de conservação | Não conforme |
| <p><b>Comentário do avaliador:</b> O poço encontra-se em condições inadequadas de conservação e proteção sanitária, apresentando vegetação alta e acúmulo de folhas no entorno imediato da captação. Observa-se, ainda, que a área necessita de limpeza e roçada, a fim de evitar o acúmulo de sujeira e facilitar o acesso para operação e manutenção. Recomenda-se a manutenção periódica do local, com limpeza do entorno, roçada e conservação da estrutura, garantindo melhores condições de segurança, higiene e proteção da captação</p> | |

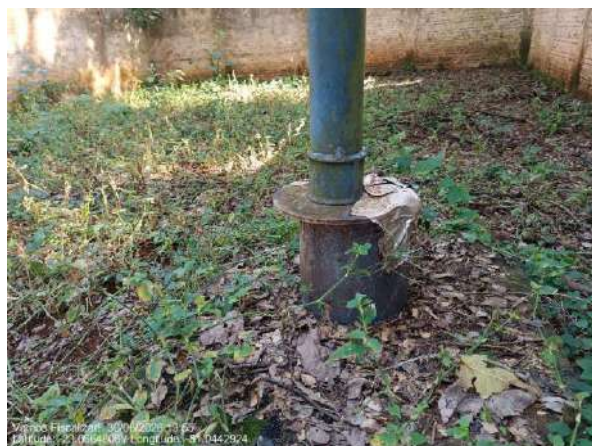
| O tubo de revestimento do poço está distante 50 cm da superfície | Não conforme |

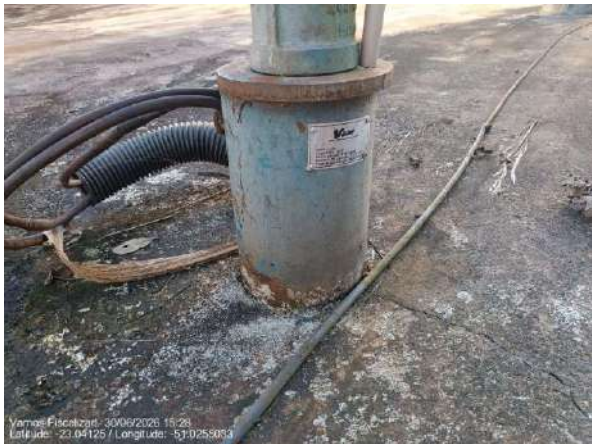
| O tubo de revestimento do poço está distante 50 cm da superfície | Não conforme |

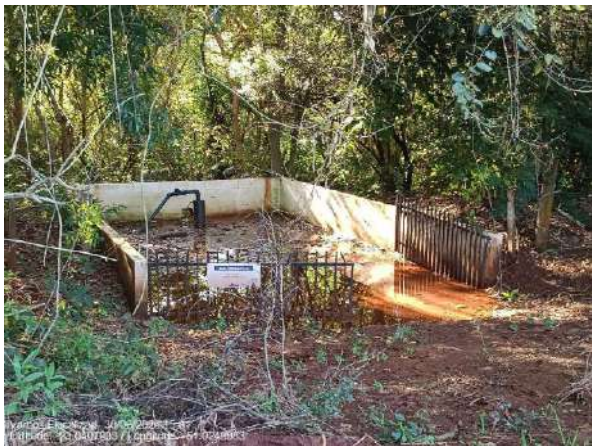
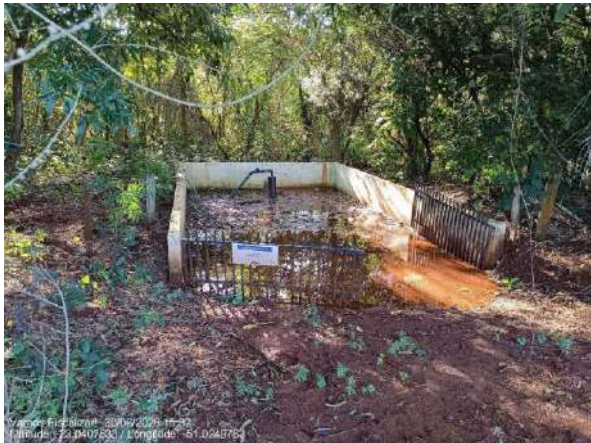
| As instalações encontram-se em bom estado de conservação | Não conforme |
| <p><b>Comentário do avaliador:</b> O poço encontra-se em condições inadequadas de conservação e proteção sanitária. Observa-se acúmulo de água no entorno da captação, além de sujeira, folhas e material orgânico na área. Essa condição pode favorecer a contaminação da captação e dificultar a manutenção adequada da unidade. Recomenda-se a drenagem da água acumulada, limpeza do entorno e adequação da área para garantir melhores condições de conservação, segurança e proteção sanitária do poço</p> | |

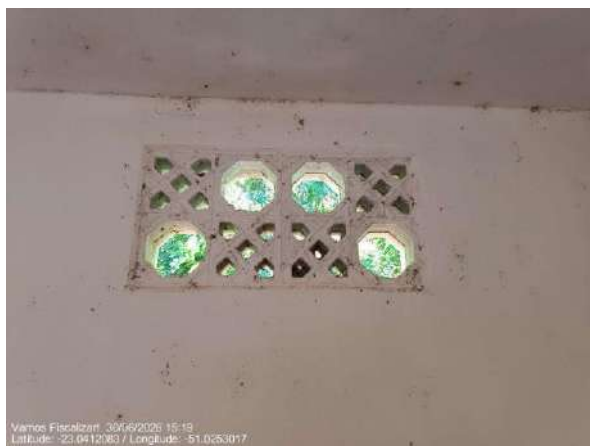
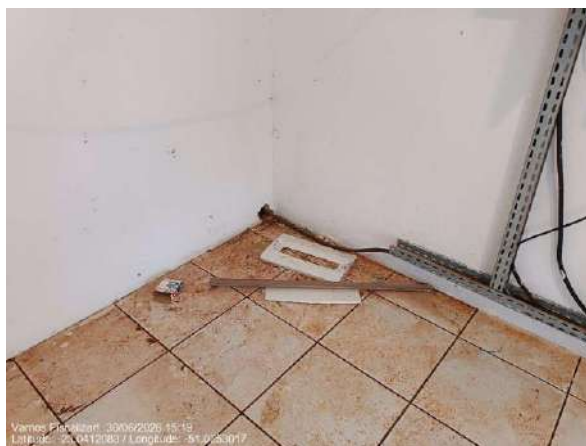
| A estrutura da casa de comando está em bom estado de conservação. | Não conforme |

**Comentário do avaliador:** A casa de comando encontra-se em condições inadequadas de limpeza e conservação. Observa-se sujeira acumulada no piso, presença de resíduos e materiais soltos, além de abertura na parede utilizada para ventilação/iluminação natural sem tela de proteção, o que permite a entrada de insetos, sujeira e outros contaminantes. As condições verificadas demonstram necessidade de limpeza geral, retirada dos resíduos, organização do ambiente e instalação de tela de proteção nas aberturas, garantindo melhores condições de higiene, segurança e conservação da unidade

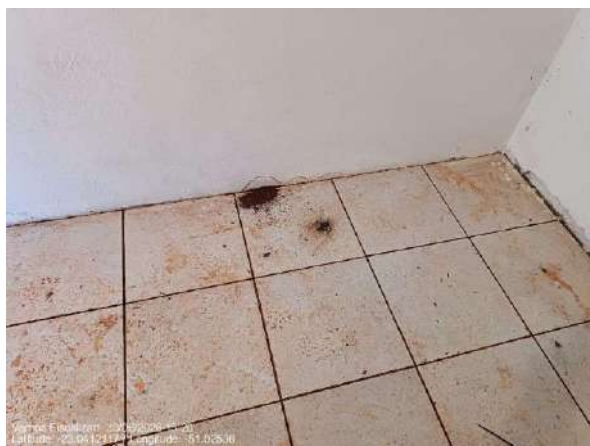
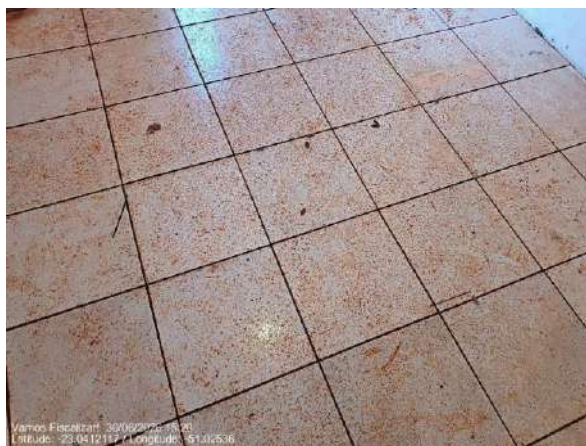
**A casa de comando/quadro de comando está dentro das normas de limpeza e segurança**

**Não conforme**

**Comentário do avaliador:** A casa de comando encontra-se em condições inadequadas de limpeza e conservação. Observa-se sujeira acumulada no piso, presença de resíduos e materiais soltos, além de abertura na parede utilizada para ventilação/iluminação natural sem tela de proteção, o que permite a entrada de insetos, sujeira e outros contaminantes. As condições verificadas demonstram necessidade de limpeza geral, retirada dos resíduos, organização do ambiente e instalação de tela de proteção nas aberturas, garantindo melhores condições de higiene, segurança e conservação da unidade

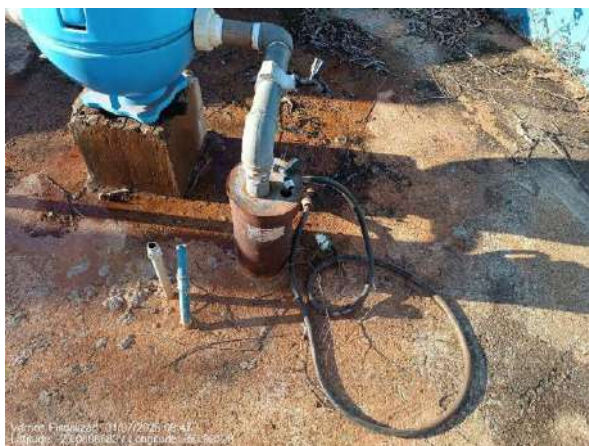
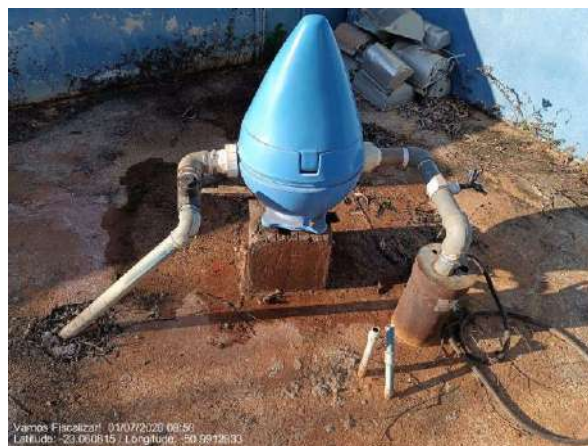
| As instalações encontram-se em bom estado de conservação | Não conforme |
| <p><b>Comentário do avaliador:</b> Foi identificado vazamento no poço, condição que indica necessidade de manutenção corretiva na estrutura e nas conexões hidráulicas. Recomenda-se a verificação imediata do ponto de vazamento e a realização dos reparos necessários, a fim de evitar perdas de água, deterioração da estrutura e comprometimento das condições de operação da captação</p> | |

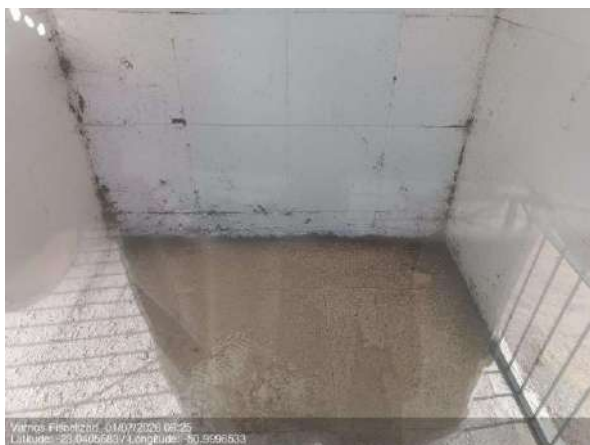
Não conforme

**Comentário do avaliador:** A casa de comando encontra-se em condições inadequadas de limpeza, conservação e segurança, estando muito suja, com acúmulo de sujeira no piso e nas paredes, além de sinais de falta de manutenção periódica. Verificou-se também que as janelas estão sem tela de proteção, permitindo a entrada de insetos, sujeira e outros agentes externos, e que o local está sem lâmpada, prejudicando a iluminação e as condições de operação e manutenção da unidade. Recomenda-se a limpeza geral do ambiente, instalação de telas nas janelas, reposição da lâmpada e manutenção periódica da estrutura

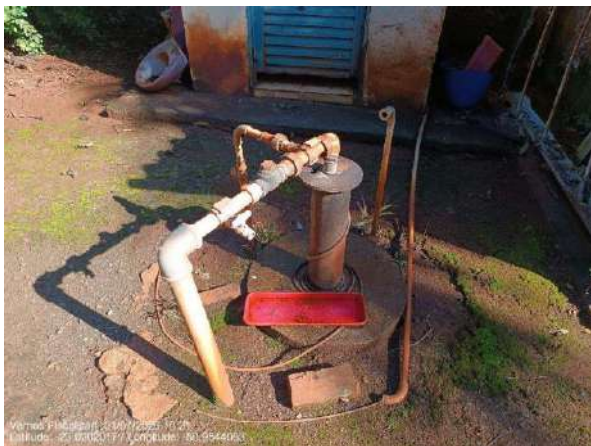
| As instalações encontram-se em bom estado de conservação | Não conforme |
| <b>Comentário do avaliador:</b> Verificou-se acúmulo de sujeira no entorno do poço, com presença de terra e resíduos próximos à estrutura da captação. Recomenda-se a limpeza periódica da área, a fim de manter melhores condições de higiene e conservação do local | |

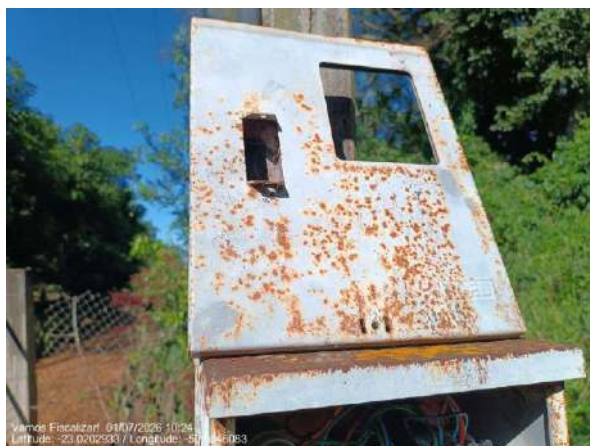
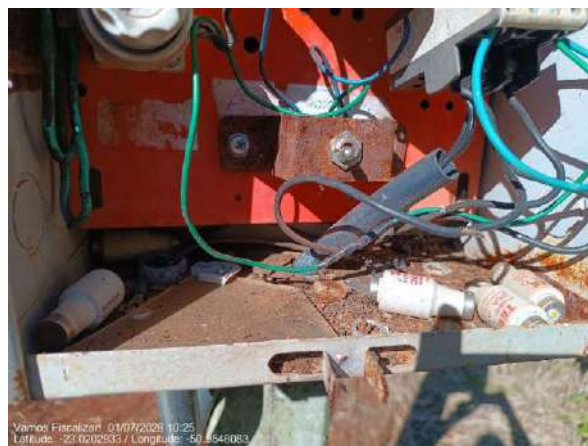
| As instalações elétricas estão em bom estado de conservação | Não conforme |
| <p><b>Comentário do avaliador:</b> Foi constatado que o quadro elétrico encontra-se em estado inadequado de conservação, apresentando elevado grau de ferrugem. Essa condição pode comprometer a proteção dos componentes elétricos, a segurança operacional e a durabilidade da instalação. Recomenda-se a manutenção ou substituição do quadro, com adequação das condições de conservação e segurança</p> | |

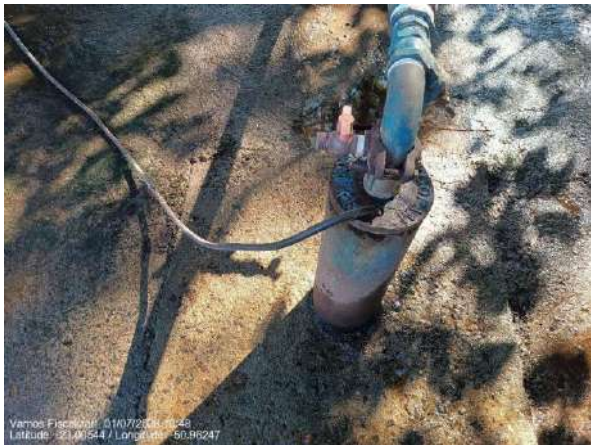
| A área está devidamente cercada | Não conforme |
| <b>Comentário do avaliador:</b> A área não se encontra devidamente cercada, tendo em vista que a cerca existente apresenta condições precárias de conservação. Recomenda-se a reforma ou substituição da cerca, a fim de garantir a adequada proteção e segurança do local | |

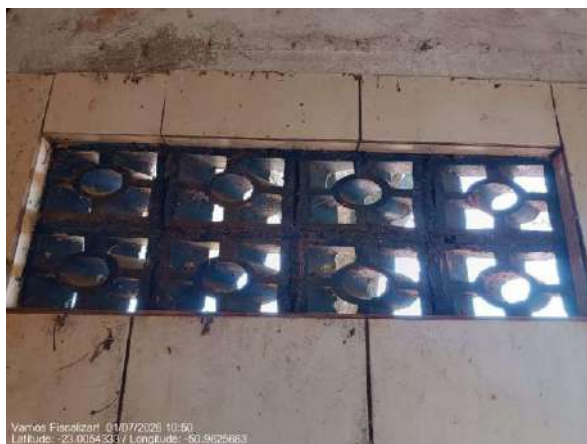
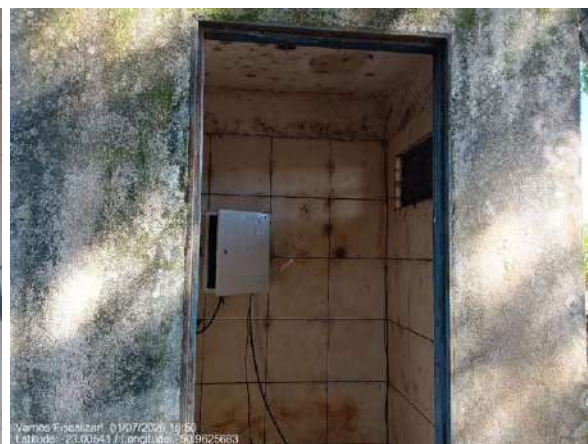
**A estrutura da casa de comando está em bom estado de conservação.**

Não conforme

**Comentário do avaliador:** A casa de comando encontra-se em condições inadequadas de conservação, limpeza e segurança. Observa-se acúmulo de sujeira no piso e nas paredes, manchas, resíduos e sinais de falta de manutenção periódica. Também foi constatado que a unidade está sem porta e possui abertura/janela sem tela de proteção, permitindo a entrada de insetos, sujeira e outros agentes externos. Além disso, há fiação aparente no interior da unidade, o que reforça a necessidade de organização e adequação do ambiente. Recomenda-se a instalação de porta adequada, limpeza geral do local, manutenção das paredes e pisos, instalação de tela de proteção nas aberturas e adequação da fiação, garantindo melhores condições de higiene, segurança e conservação da unidade

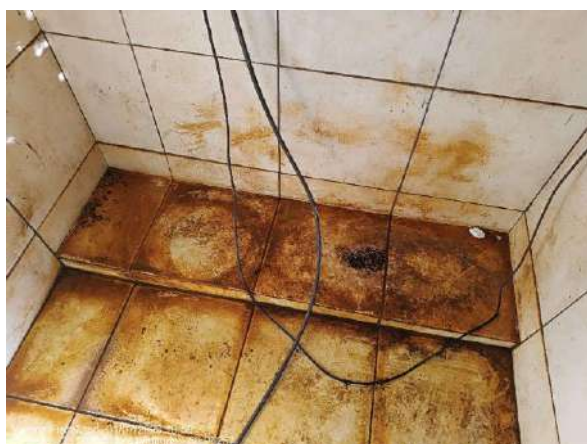
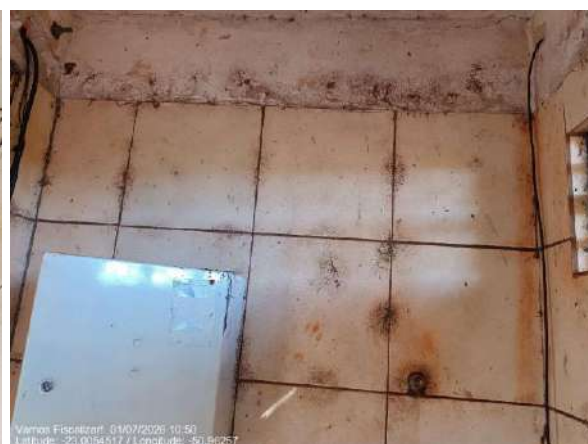
**A casa de comando/quadro de comando está dentro das normas de limpeza e segurança**

**Não conforme**

**Comentário do avaliador:** A casa de comando encontra-se em condições inadequadas de conservação, limpeza e segurança. Observa-se acúmulo de sujeira no piso e nas paredes, manchas, resíduos e sinais de falta de manutenção periódica. Também foi constatado que a unidade está sem porta e possui abertura/janela sem tela de proteção, permitindo a entrada de insetos, sujeira e outros agentes externos. Além disso, há fiação aparente no interior da unidade, o que reforça a necessidade de organização e adequação do ambiente. Recomenda-se a instalação de porta adequada, limpeza geral do local, manutenção das paredes e pisos, instalação de tela de proteção nas aberturas e adequação da fiação, garantindo melhores condições de higiene, segurança e conservação da unidade

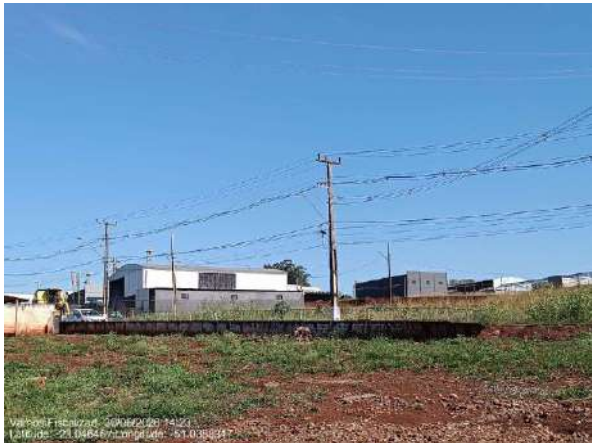
| A área é isolada (perímetro de segurança) | Não conforme |
| <b>Comentário do avaliador:</b> A cerca encontra-se danificada e em condições inadequadas de conservação, comprometendo a proteção e o controle de acesso à área. Recomenda-se a reforma ou substituição da cerca, a fim de garantir maior segurança ao local | |

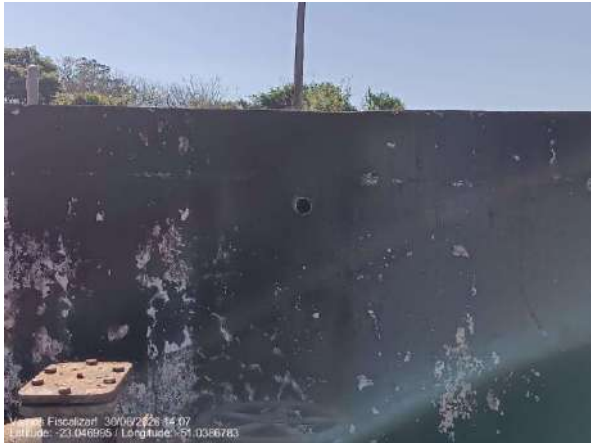
| <b>Há telas de proteção contra entrada de insetos e pequenos animais nas tubulações de ventilação</b> | Não conforme |

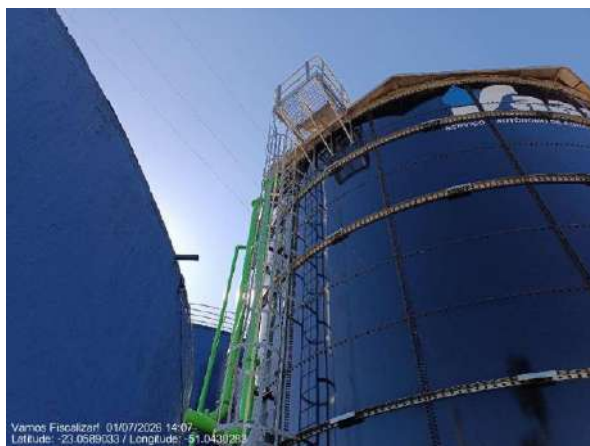
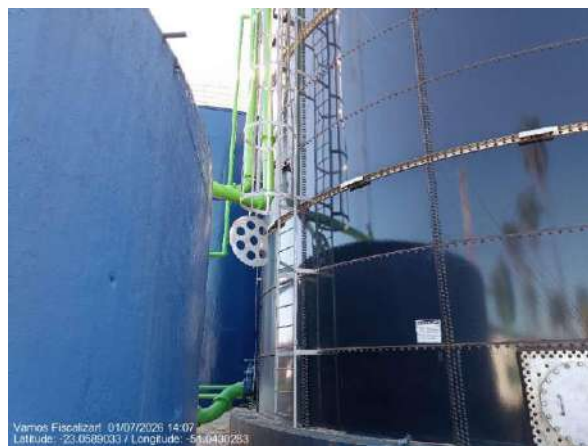
**Instalações estão dentro das normas de segurança (escada/guarda corpo)**

Não conforme

**Comentário do avaliador:** A tampa deve permanecer fechada

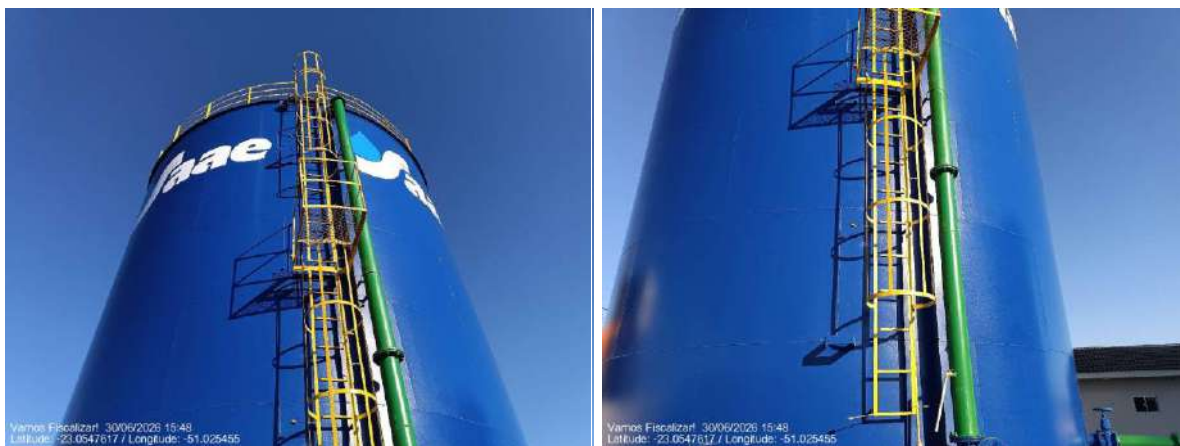
| O reservatório possui guarda-corpos e escadas em situação adequada | Não conforme |
| <b>Comentário do avaliador:</b> Verificou-se que a escada encontra-se com acesso livre a partir do solo, sem qualquer barreira, tampa, fechamento ou dispositivo de restrição que impeça o acesso de pessoas não autorizadas à estrutura | |

| <b>Instalações estão dentro das normas de segurança (escada/guarda corpo)</b> | Não conforme |
| <b>Comentário do avaliador:</b> Verificou-se que a escada encontra-se com acesso livre a partir do solo, sem qualquer barreira, tampa, fechamento ou dispositivo de restrição que impeça o acesso de pessoas não autorizadas à estrutura | |

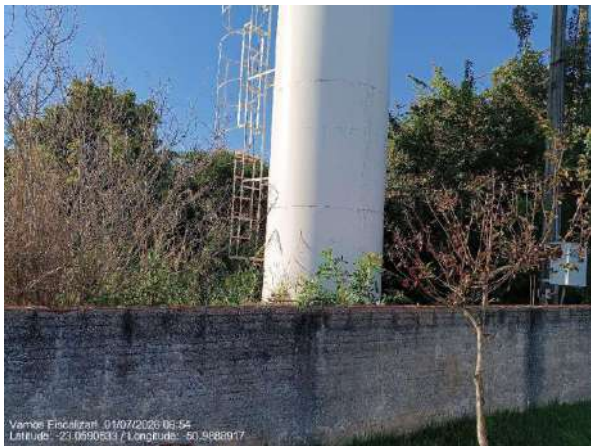
| A área está sinalizada (identificando a finalidade) | Não conforme |
| <b>Comentário do avaliador:</b> É necessária a instalação de placa de sinalização no local | |

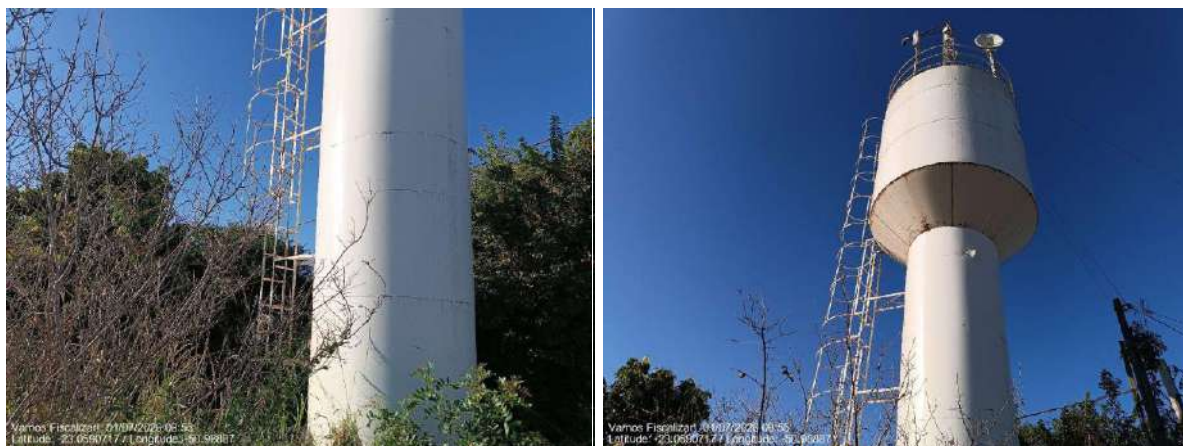
| O reservatório possui guarda-corpos e escadas em situação adequada | Não conforme |
| <b>Comentário do avaliador:</b> Verificou-se que a escada encontra-se com acesso livre a partir do solo, sem qualquer barreira, tampa, fechamento ou dispositivo de restrição que impeça o acesso de pessoas não autorizadas à estrutura | |

| <b>Instalações estão dentro das normas de segurança (escada/guarda corpo)</b> | Não conforme |
| <b>Comentário do avaliador:</b> Verificou-se que a escada encontra-se com acesso livre a partir do solo, sem qualquer barreira, tampa, fechamento ou dispositivo de restrição que impeça o acesso de pessoas não autorizadas à estrutura | |

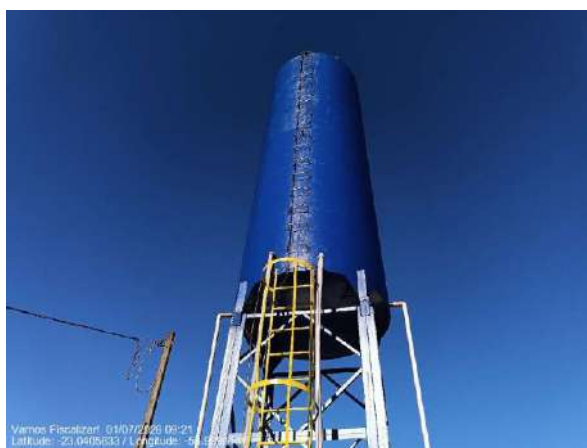
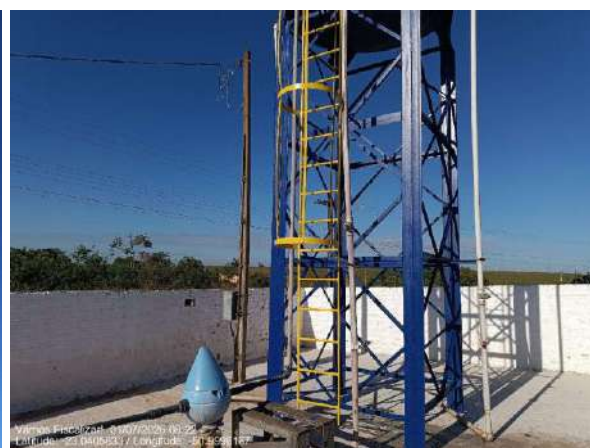
Não conforme

**Comentário do avaliador:** Verificou-se que a escada existente na unidade não possui guarda-corpo, condição que compromete a segurança de acesso e circulação dos operadores e demais pessoas autorizadas no local. Além disso, a escada permanece com acesso livre a partir do piso, sem tampa ou barreira de proteção que impeça o acesso indevido, representando risco de queda e acidentes. Recomenda-se a instalação de guarda-corpo e de tampa ou proteção adequada no ponto de acesso, garantindo melhores condições de segurança operacional

**Instalações estão dentro das normas de segurança (escada/guarda corpo)**

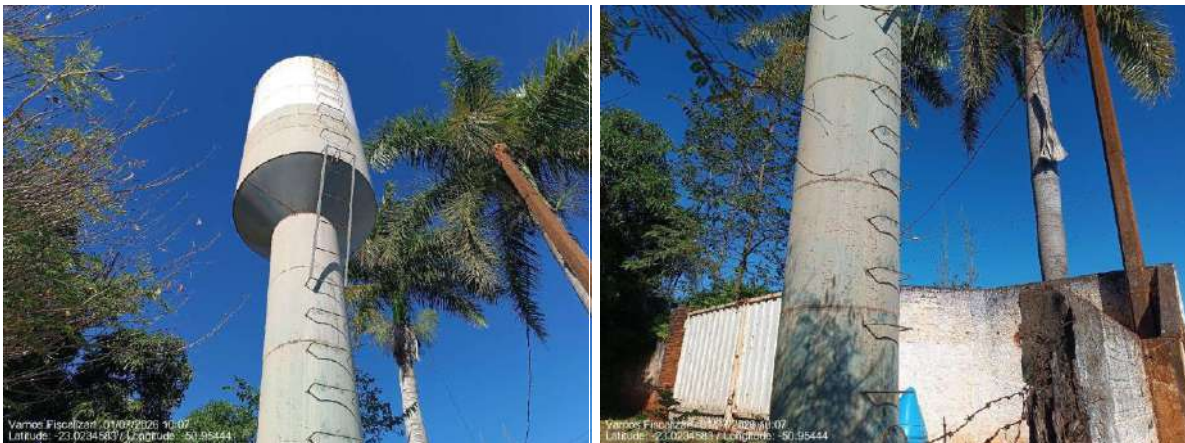
| <b>O reservatório possui guarda-corpos e escadas em situação adequada</b> | Não conforme |
| <b>Comentário do avaliador:</b> Verificou-se que a escada existente na unidade não possui guarda-corpo, condição que compromete a segurança de acesso e circulação dos operadores e demais pessoas autorizadas no local | |
| <b>Instalações estão dentro das normas de segurança (escada/guarda corpo)</b> | Não conforme |

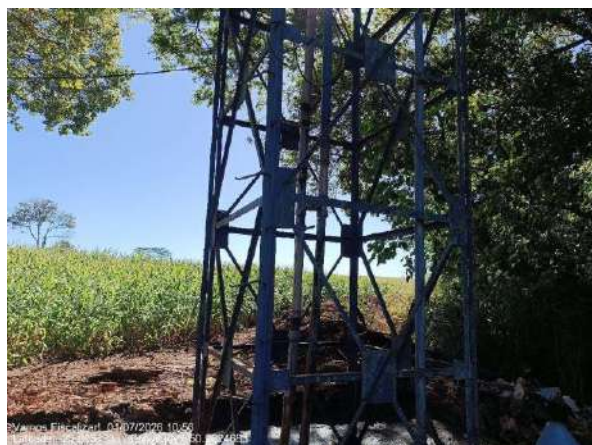
Não conforme

**Comentário do avaliador:** Verificou-se que a escada existente na unidade não possui guarda-corpo, condição que compromete a segurança de acesso e circulação dos operadores e demais pessoas autorizadas no local

**Instalações estão dentro das normas de segurança (escada/guarda corpo)**

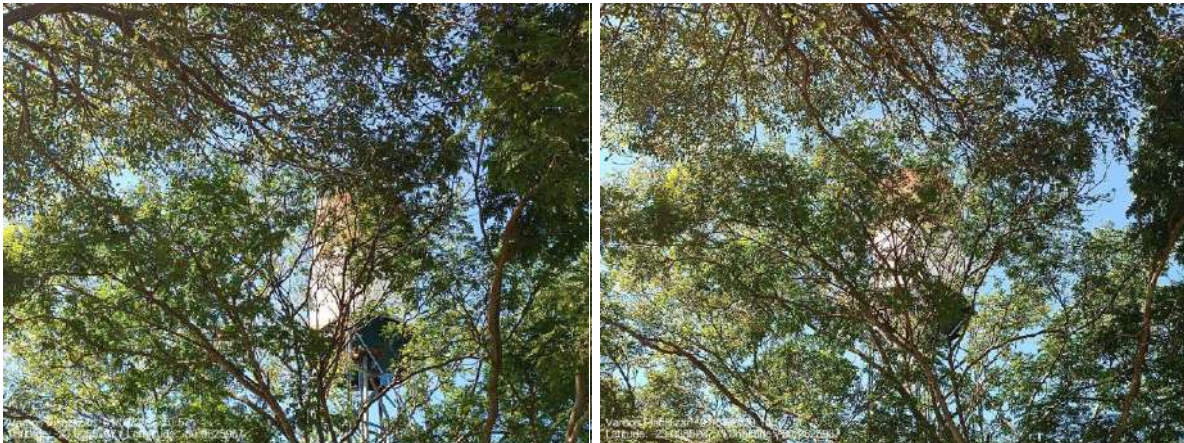
| <b>Reservatório está em boas condições de uso</b> | Não conforme |
| <b>Comentário do avaliador:</b> O reservatório apresenta estrutura extremamente antiga. Além disso, o reservatório encontra-se enferrujado | |

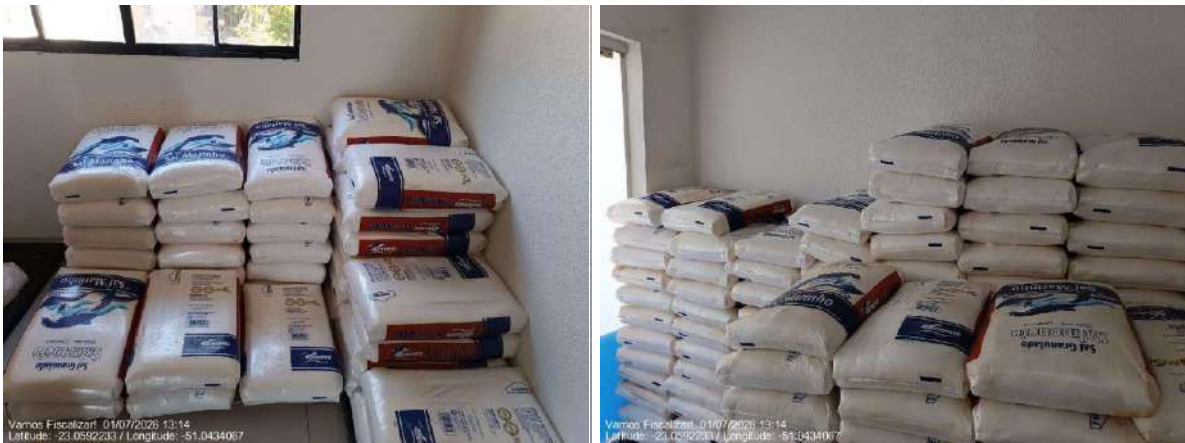
| <b>A estocagem de produtos químicos é adequada</b> | Conforme |

| <b>Comentário do avaliador:</b> Recomenda-se que os produtos armazenados sejam desencostados da parede | |

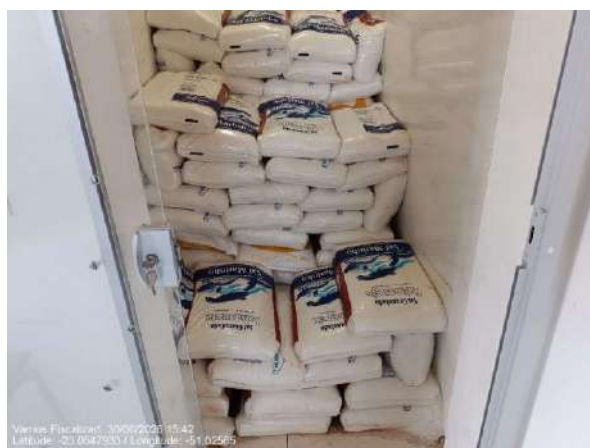
**A estocagem de produtos químico é adequada**

Não conforme

**Comentário do avaliador:** A estocagem dos produtos deve ser adequada, evitando o contato direto com o chão e o encostamento nas paredes. Recomenda-se que os produtos sejam armazenados sobre pallets, preferencialmente de madeira ou material adequado, mantendo afastamento das paredes, a fim de garantir melhor conservação, ventilação, limpeza e segurança no armazenamento

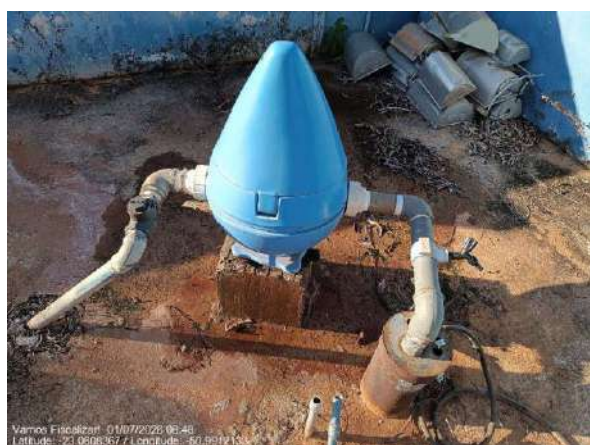
As condições de limpeza são adequadas

Não conforme

**Comentário do avaliador:** O local apresenta acúmulo de sujeira e materiais sem uso próximos aos equipamentos, sendo necessária a limpeza geral da área e a remoção dos resíduos, a fim de garantir melhores condições de conservação, segurança e operação

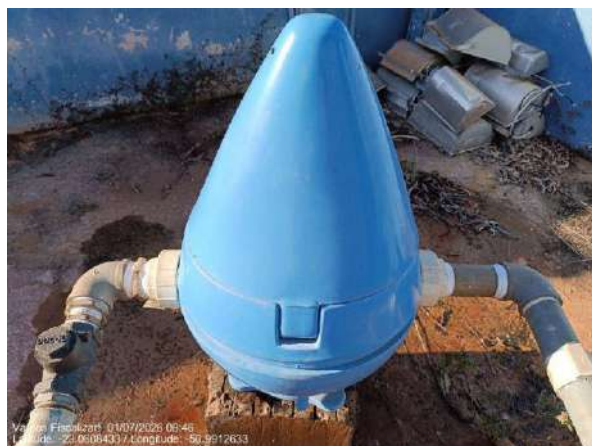
A estrutura atende os padrões de limpeza, conservação e segurança

Não conforme

**Comentário do avaliador:** O local apresenta acúmulo de sujeira e materiais sem uso próximos aos equipamentos, sendo necessária a limpeza geral da área e a remoção dos resíduos, a fim de garantir melhores condições de conservação, segurança e operação

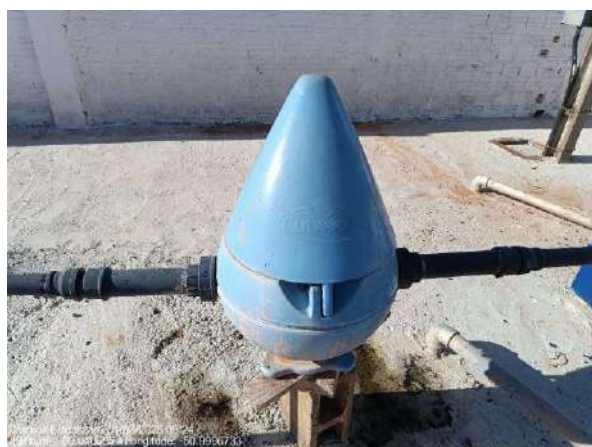
| A estrutura atende os padrões de limpeza, conservação e segurança | Não conforme |

**Comentário do avaliador:** O equipamento encontra-se apoiado de forma inadequada sobre tijolo, o que não garante estabilidade e segurança suficientes para a operação. Recomenda-se a instalação de uma estrutura de apoio adequada, resistente e compatível com o equipamento, garantindo melhores condições de fixação, segurança e manutenção

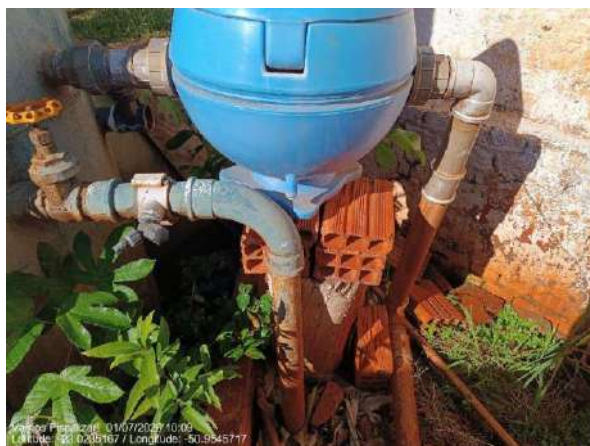
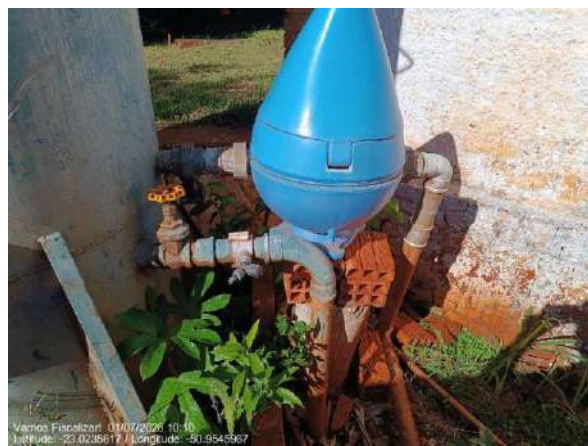
| UTA | |
|---|---|
| A estrutura atende os padrões de limpeza, conservação e segurança | Não conforme |
| <p><b>Comentário do avaliador:</b> Verificou-se que o equipamento não se encontra apoiado adequadamente sobre estrutura fixa, estando suspenso e sem base apropriada de sustentação. A utilização de tijolos soltos no entorno não garante estabilidade, segurança ou condições adequadas de operação e manutenção. Recomenda-se a instalação de estrutura de apoio adequada, resistente e compatível com o equipamento, garantindo fixação segura e estabilidade do conjunto</p> | |

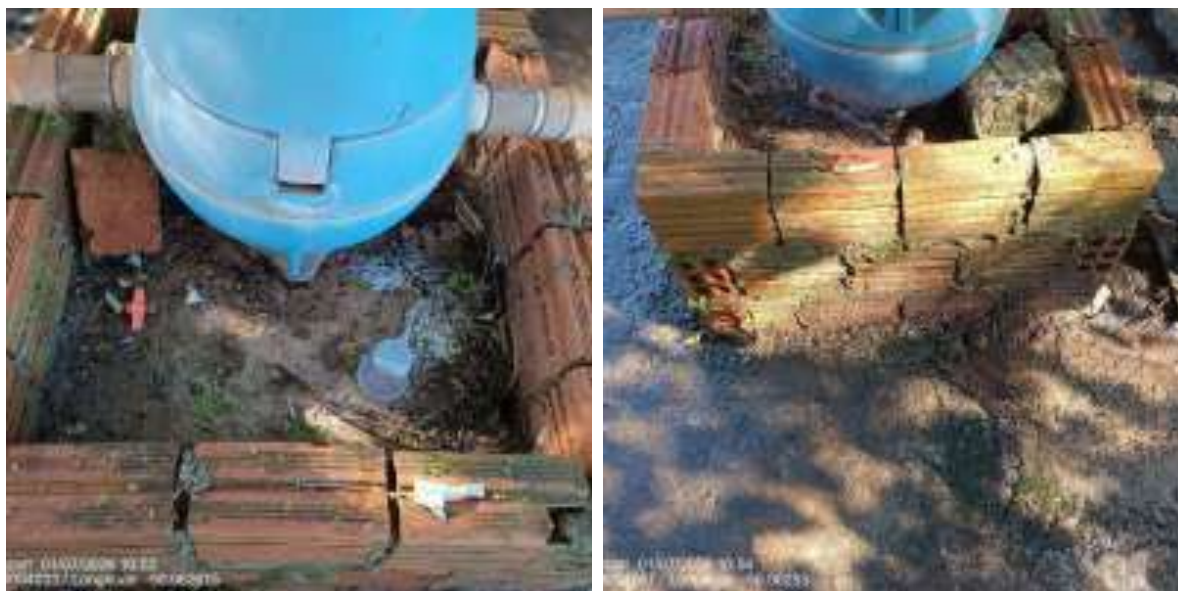
**Comentário do avaliador:** O local apresenta condições inadequadas de limpeza, com presença de lixo, copo descartável, folhas e resíduos acumulados no entorno do equipamento. Recomenda-se a limpeza geral da área, remoção dos materiais descartados e manutenção periódica do local, garantindo melhores condições de higiene, segurança e operação
