**ORCISPAR**

## **Relatório de Avaliação Técnico Orientativa - Sertanópolis**

RATO n°06/2026

**Julho, 2026.**

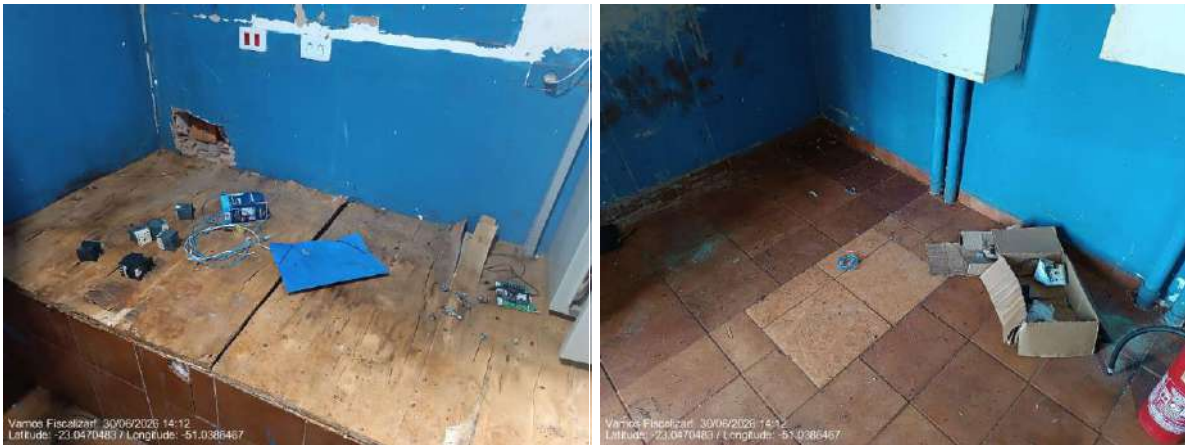
| <p><b>Comentário do avaliador:</b> A casa de comando encontra-se em condições inadequadas de conservação, limpeza e segurança. Observa-se acúmulo de sujeira no piso e sobre as estruturas, presença de resíduos e materiais soltos no ambiente, parede danificada com abertura sem acabamento, além de equipamentos e componentes armazenados de forma inadequada. As condições verificadas comprometem a organização, a higiene e a segurança operacional do local. Recomenda-se a limpeza completa da unidade, retirada dos materiais sem uso, recuperação da estrutura física e manutenção periódica do ambiente, garantindo melhores condições de conservação e operação</p> | |

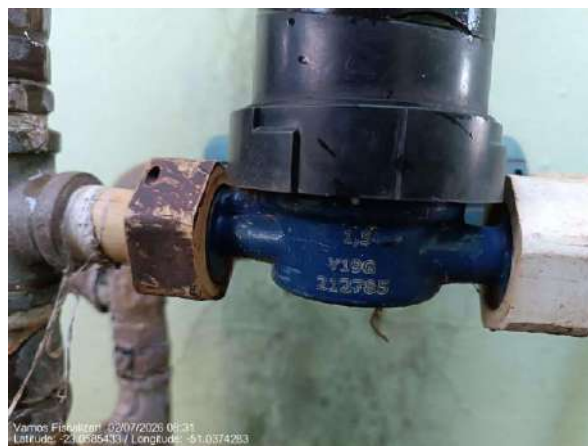
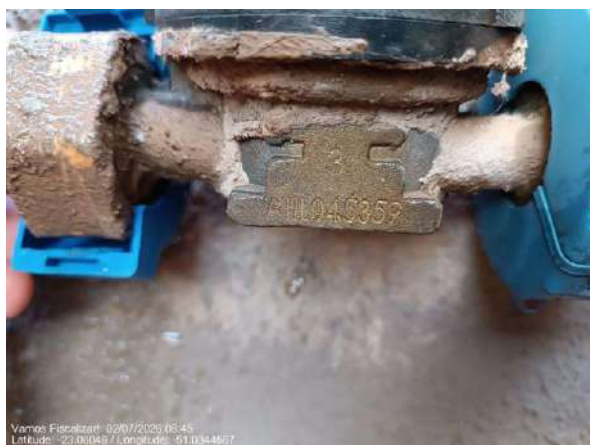
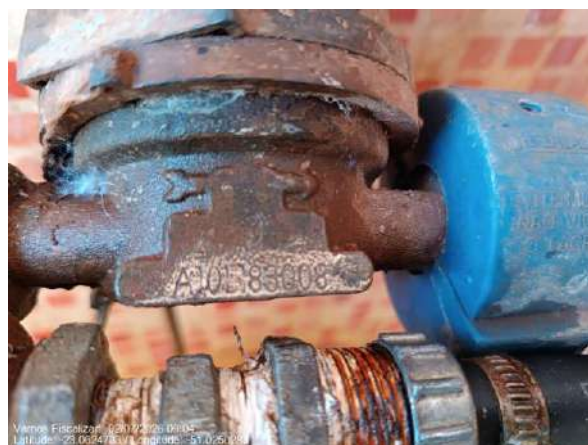
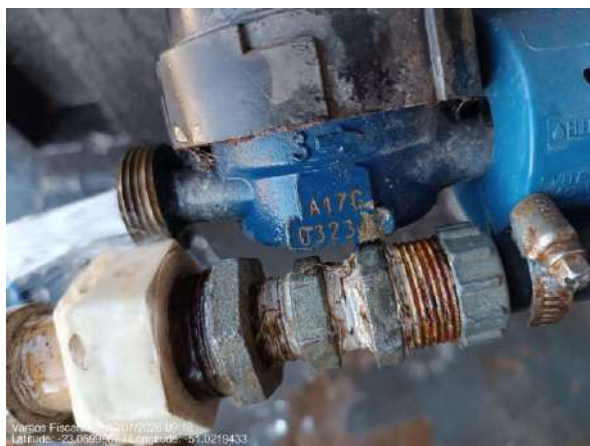
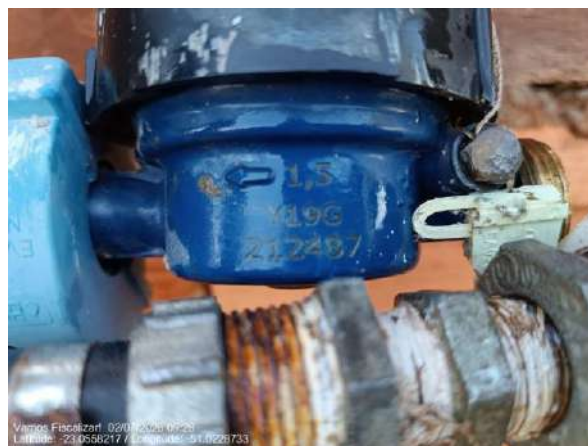
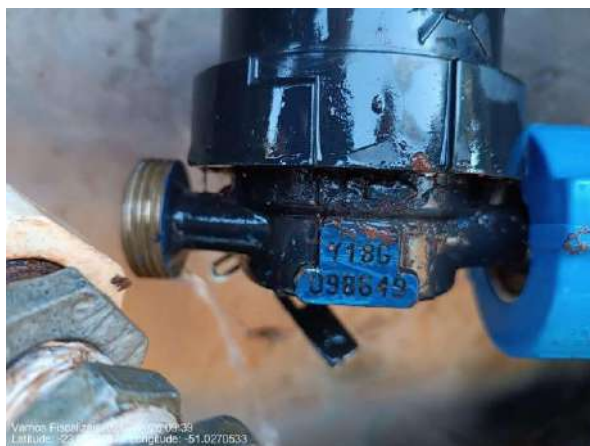
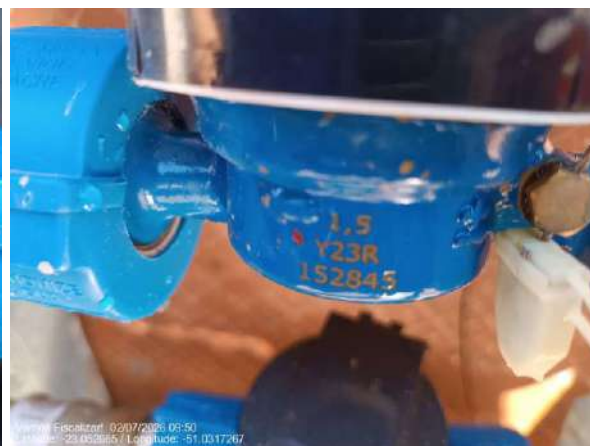
**Comentário do avaliador:** Durante a vistoria, verificou-se que não é realizada, de forma adequada e sistemática, a substituição dos hidrômetros deteriorados por desgaste natural. Foram identificados hidrômetros antigos e com sinais aparentes de desgaste

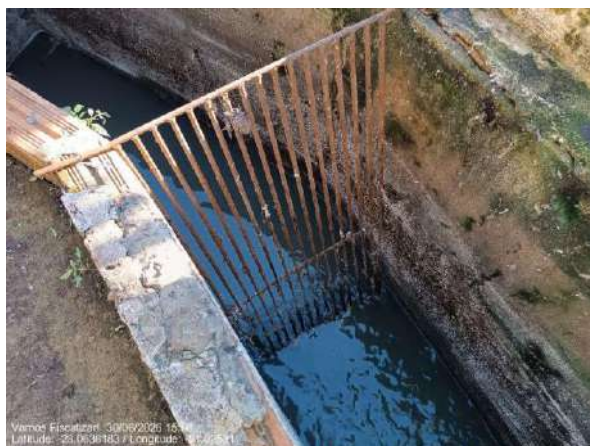
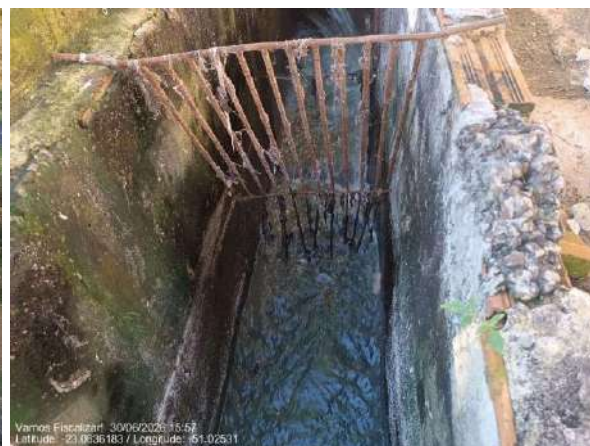
**Gradeamento grosseiro em condições adequadas de operação**

Não conforme

**Comentário do avaliador:** Verificou-se que um dos gradeamentos encontra-se em situação adequada de conservação e operação. Contudo, o outro gradeamento apresenta condições bastante degradadas, com sinais de desgaste e necessidade de manutenção, podendo comprometer a retenção adequada de sólidos e a eficiência da etapa preliminar do tratamento. Recomenda-se a recuperação ou substituição do gradeamento degradado, garantindo condições adequadas de funcionamento, segurança e conservação da unidade

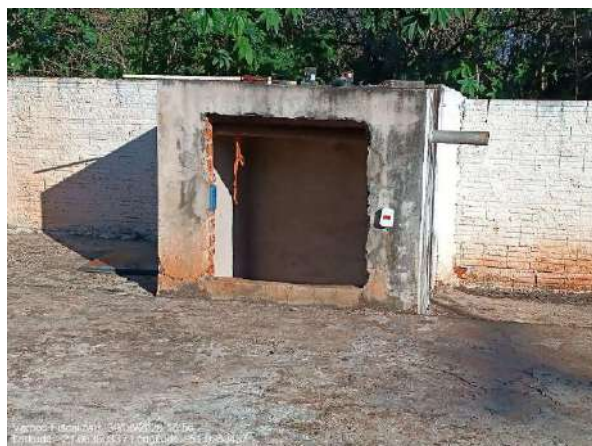
**Comentário do avaliador:** Recomenda-se a instalação de portão ou barreira de proteção adequada no local, a fim de restringir o acesso às bombas e evitar a circulação de pessoas não autorizadas na área. A medida contribui para maior segurança operacional, proteção dos equipamentos e prevenção de acidentes

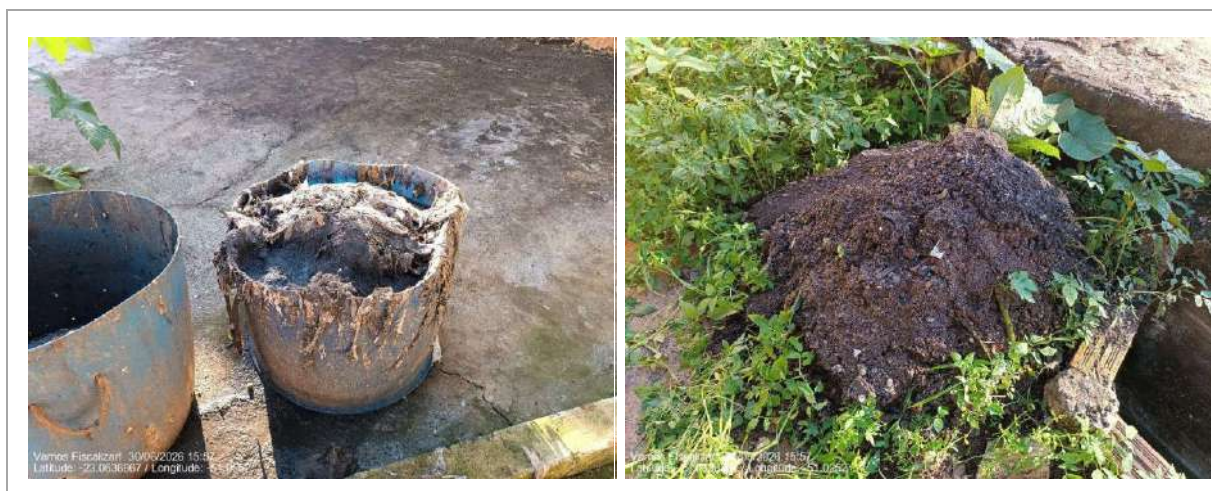
**Comentário do avaliador:** Verificou-se condição inadequada de limpeza, com presença de material acumulado e resíduos dispostos de forma irregular no local. Essa situação pode favorecer mau odor, proliferação de vetores, contaminação do ambiente e prejuízo às condições operacionais da unidade. Recomenda-se a limpeza imediata da área, remoção e destinação adequada dos resíduos, bem como a adoção de rotina periódica de limpeza e organização

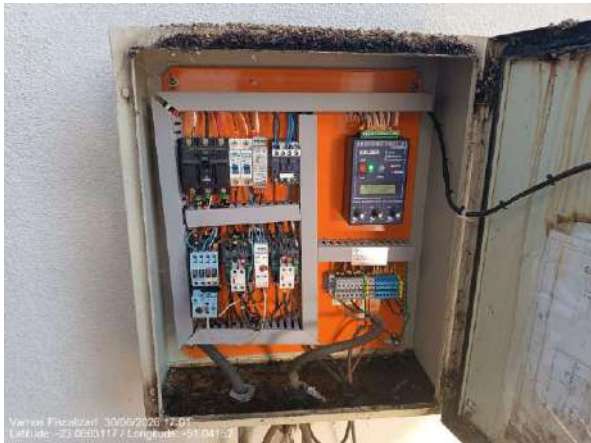
| <b>As instalações elétricas estão em bom estado de conservação</b> | Não conforme |
| <p><b>Comentário do avaliador:</b> O quadro elétrico apresenta grande quantidade de sujeira, indicando ausência de limpeza e manutenção periódica. Essa condição pode comprometer a conservação dos componentes, favorecer mau contato e dificultar a operação segura do sistema. Recomenda-se a limpeza adequada do quadro elétrico e a adoção de rotina periódica de verificação e manutenção, preferencialmente por profissional habilitado</p> | |

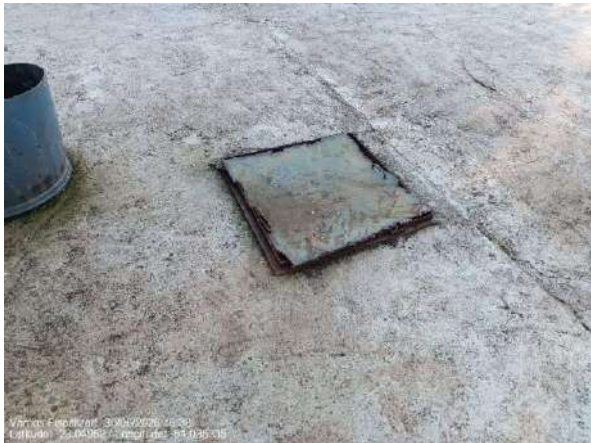
| <b>A estrutura está em bom estado de conservação</b> | Não conforme |
| <p><b>Comentário do avaliador:</b> A tampa encontra-se em condições inadequadas de conservação, apresentando elevado grau de ferrugem e sinais de desgaste. Essa situação pode comprometer sua resistência, vedação e segurança, além de dificultar o manuseio durante as atividades operacionais e de manutenção. Recomenda-se a recuperação ou substituição da tampa, garantindo estrutura adequada, segura e em boas condições de conservação</p> | |

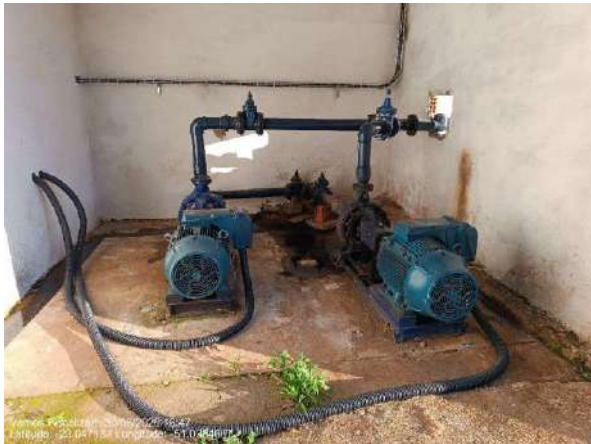
| As bombas e tubulações se encontram em boas condições | Não conforme |

**Comentário do avaliador:** Foi identificado vazamento expressivo na bomba de efluente, indicando falha que demanda manutenção corretiva imediata. A situação pode ocasionar extravasamento ou acúmulo de efluente no local, mau odor, deterioração do equipamento, risco sanitário e comprometimento da eficiência operacional do sistema. Recomenda-se a verificação técnica do conjunto motobomba, com identificação da origem do vazamento e realização dos reparos necessários

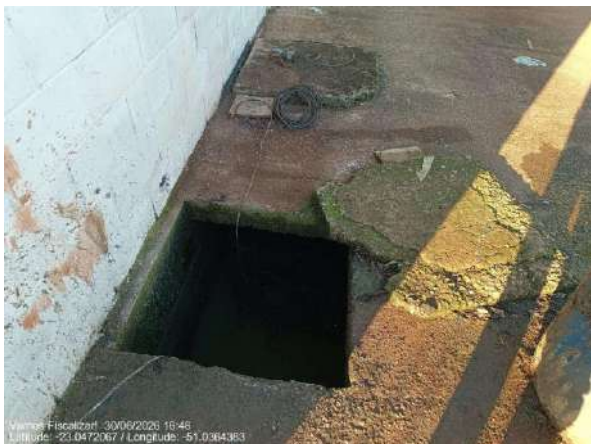
| A estrutura está em bom estado de conservação | Não conforme |
| <p><b>Comentário do avaliador:</b> A tampa da estrutura encontra-se em condições inadequadas de conservação, apresentando desgaste e risco à segurança do local. No momento da vistoria, a abertura encontrava-se descoberta, permitindo acesso direto ao interior da unidade, o que representa risco de acidentes, entrada de sujeira, animais e outros materiais, além de comprometer a segurança operacional. Recomenda-se a substituição ou recuperação imediata da tampa, garantindo estrutura resistente, adequada e devidamente fechada</p> | |

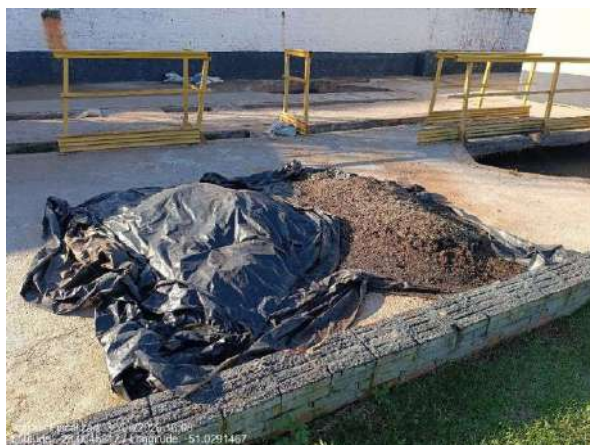
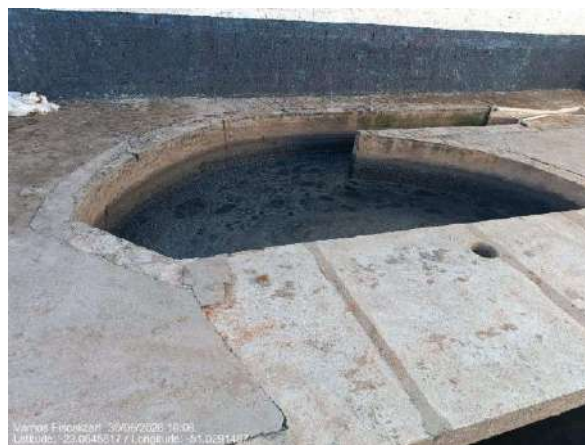
| A unidade possui condições satisfatórias de limpeza e segurança | Não conforme |

**Comentário do avaliador:** As estruturas apresentam condições inadequadas de limpeza e conservação, com presença de sujeira, resíduos e material acumulado nas áreas próximas às unidades. Observa-se, ainda, lona/material plástico depositado de forma inadequada, indicando necessidade de organização do local. Recomenda-se a limpeza geral da área, remoção dos materiais sem uso e manutenção periódica, a fim de garantir melhores condições de higiene, conservação, segurança e operação

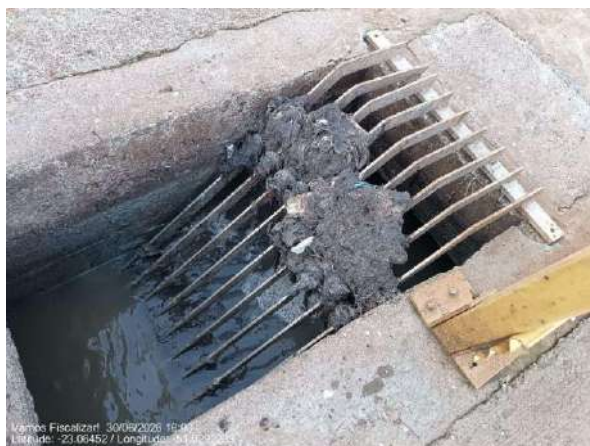
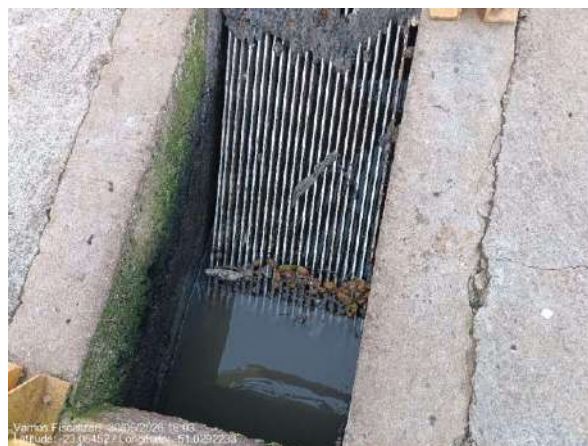
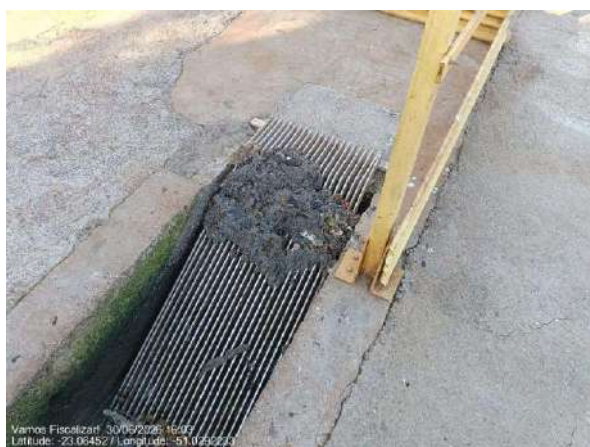
| A limpeza do gradeamento é executada regularmente | Não conforme |

**Comentário do avaliador:** O gradeamento encontra-se em condições inadequadas de limpeza, apresentando grande acúmulo de sujeira, resíduos e material aderido às barras, o que pode comprometer a passagem do efluente, reduzir a eficiência da etapa preliminar e favorecer obstruções no sistema. Recomenda-se a limpeza imediata e periódica do gradeamento, com remoção adequada dos resíduos retidos, garantindo melhores condições operacionais e sanitárias da unidade

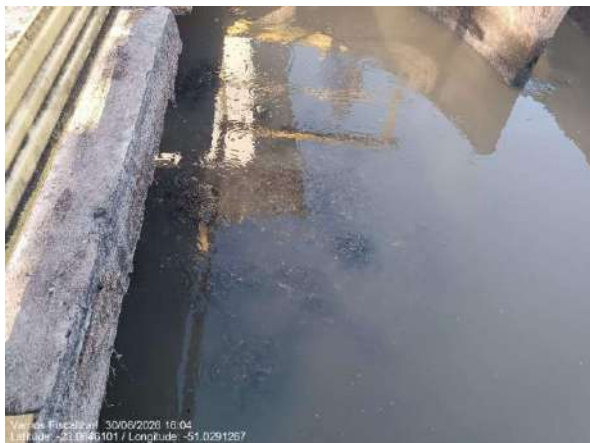
Não conforme

**Comentário do avaliador:** A caixa de areia deve ser limpa de forma regular, com remoção adequada dos resíduos acumulados, a fim de evitar obstruções, mau odor, acúmulo excessivo de material sedimentado e comprometimento da eficiência operacional da unidade. Recomenda-se a adoção de rotina periódica de limpeza e registro das manutenções realizadas

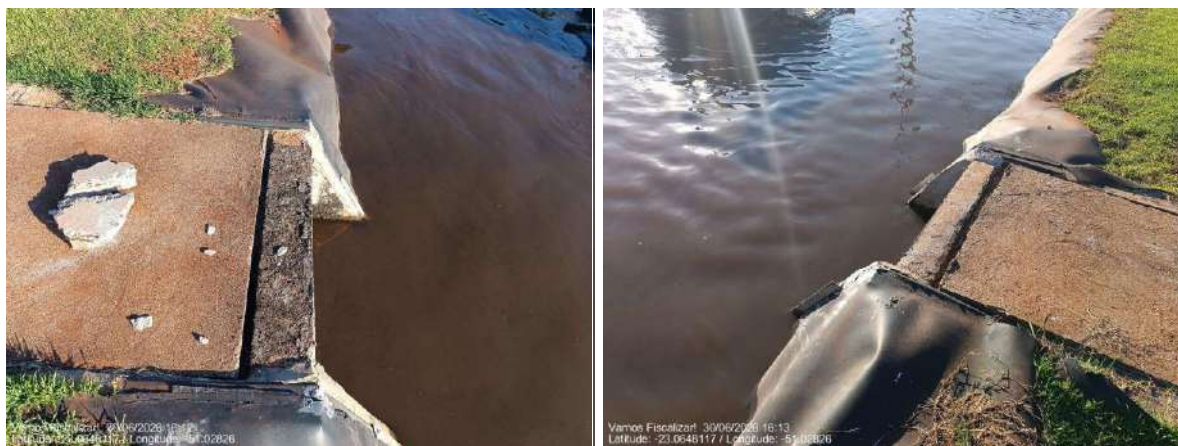
Não conforme

**Comentário do avaliador:** Os dispositivos de saída da lagoa devem permanecer afogados, a fim de evitar a entrada de sólidos pela parte superior e reduzir o risco de carreamento de material indevido para as etapas seguintes ou para o ponto de lançamento. Recomenda-se a verificação e adequação dos dispositivos de saída, garantindo seu correto posicionamento e funcionamento, de modo a preservar a eficiência operacional do sistema

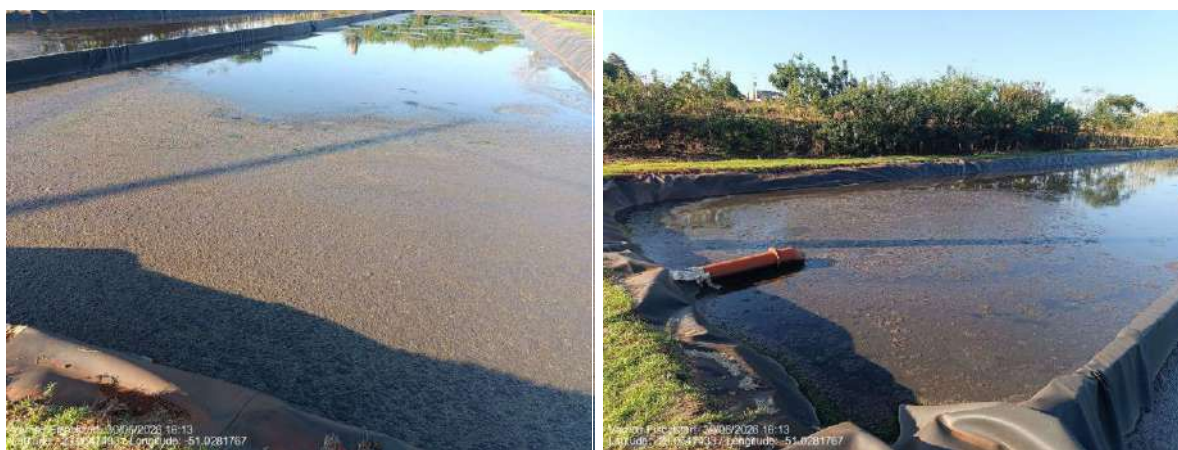
| Inexistência de lodo na lagoa ou manchas na superfície | Não conforme |
| <p><b>Comentário do avaliador:</b> Foi observada presença de lodo e material sobrenadante na superfície da lagoa, indicando necessidade de acompanhamento e manutenção operacional. Essa condição pode comprometer a eficiência do tratamento, favorecer a formação de odores e dificultar o adequado funcionamento da unidade. Recomenda-se a avaliação técnica da lagoa, com remoção do material acumulado, quando aplicável, e adoção de rotina de monitoramento e manutenção periódica</p> | |

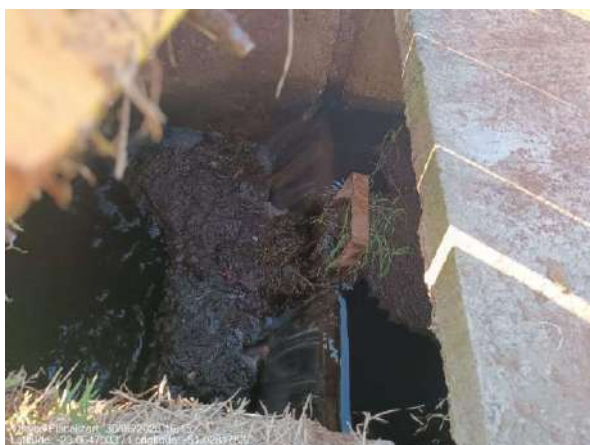
Não conforme

**Comentário do avaliador:** Os dispositivos de saída da lagoa devem permanecer afogados, a fim de evitar a entrada de sólidos pela parte superior e reduzir o risco de carreamento de material indevido para as etapas seguintes ou para o ponto de lançamento. Recomenda-se a verificação e adequação dos dispositivos de saída, garantindo seu correto posicionamento e funcionamento, de modo a preservar a eficiência operacional do sistema

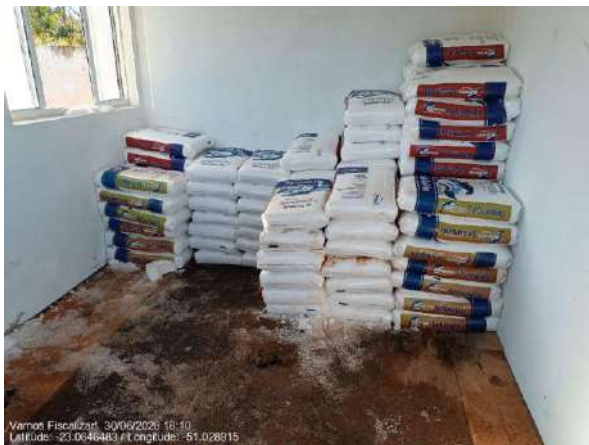
| <b>Estocagem adequada de produtos químicos</b> | Não conforme |
| <p><b>Comentário do avaliador:</b> Recomenda-se que os produtos armazenados sejam desencostados da parede e mantidos de forma adequada, preferencialmente sobre pallets ou estrutura apropriada, evitando contato direto com o piso e com as paredes. Essa medida contribui para melhores condições de conservação, organização, limpeza e segurança no armazenamento</p> | |
