**ORCISPAR**

Órgão Regulador de Saneamento do Paraná

**Relatório Técnico de Fiscalização dos Sistemas de  
Abastecimento de Água e Esgoto - Marialva/PR**

RTF nº03/2026

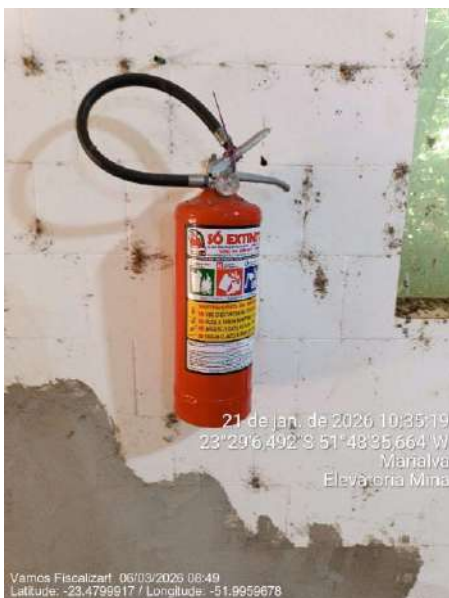
O extintor fica na sala da elevatória.

O extintor de incêndio está dentro do prazo de validade

Não conforme

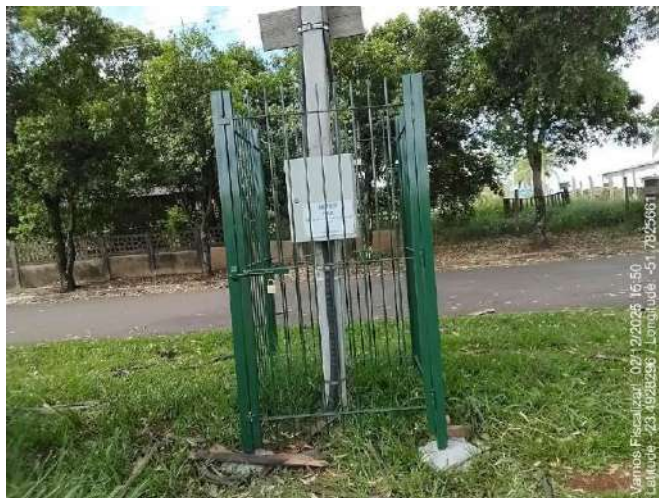
não possui casa de comando
