**ORCISPAR**

## **2º Relatório Técnico de Fiscalização de Acompanhamento Sob Demanda- Abatiá/PR 2026**

RTFA Sob Demanda nº03/2026

**Maio, 2026.**

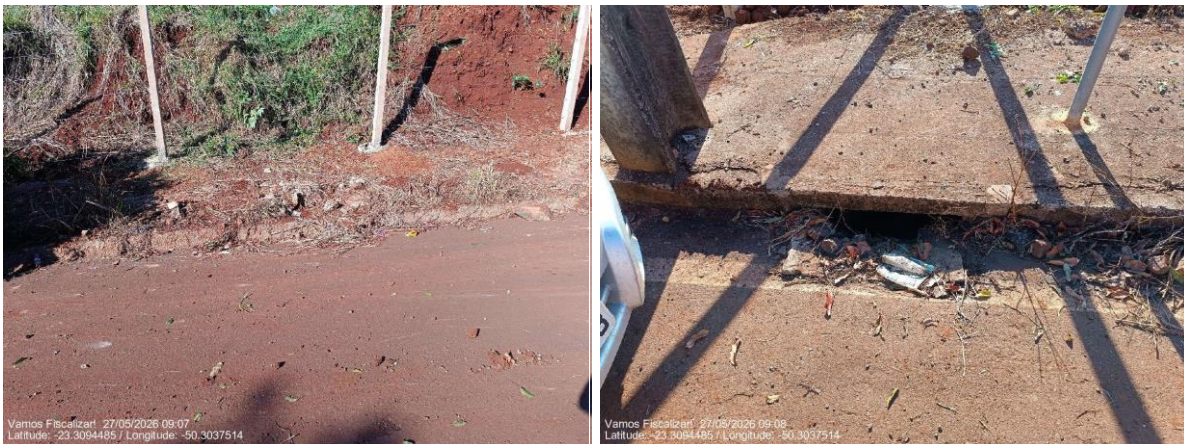
| Item avaliado | Resposta na fiscalização | Status da NC |
|---|---|---|
| Comprovações do Acompanhamento da Não Conformidade | | |

| Item avaliado | Resposta na fiscalização | Status da NC |
|---|---|---|
| Não conformidade: F141-2956 - 1.1.6. Foi evidenciado que as sarjetas e bocas de lobos não se encontram em boas condições. | | |
| Comentário do acompanhamento: Foi evidenciado que não houve melhorias nas sarjetas e bocas de lobo, tendo em vista que as demandas prioritárias estavam voltadas ao cercamento da área e à finalização das tampas das fossas. | | |

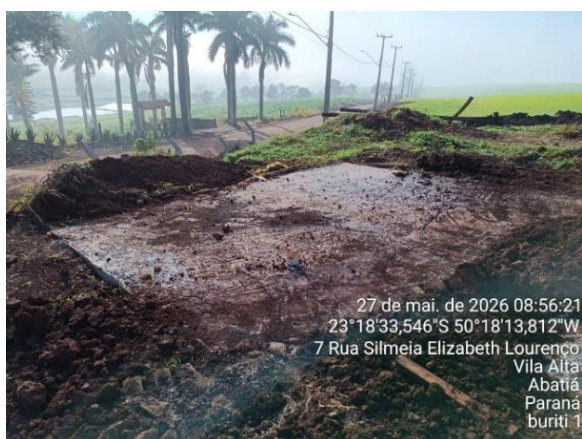
Verificou-se, ainda, que no Buriti I todas as fossas estão devidamente tampadas e cercadas corretamente. Os operadores estavam finalizando os últimos reparos, sendo que, posteriormente, será retirado o excesso de terra e realizado o nivelamento do terreno, conforme registros fotográficos abaixo.

Figura 01 – Fossa do Buriti I devidamente tampada

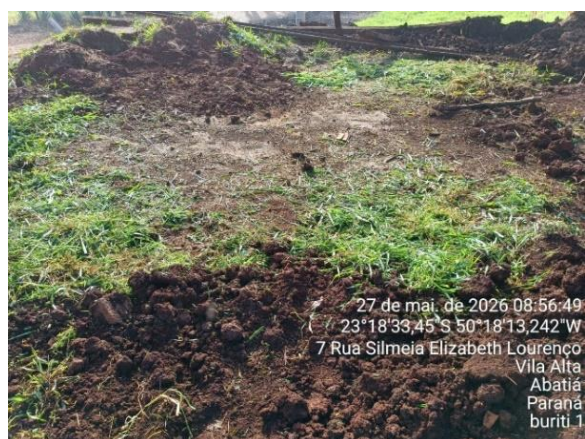
Figura 02 – Fossa do Buriti I devidamente tampada

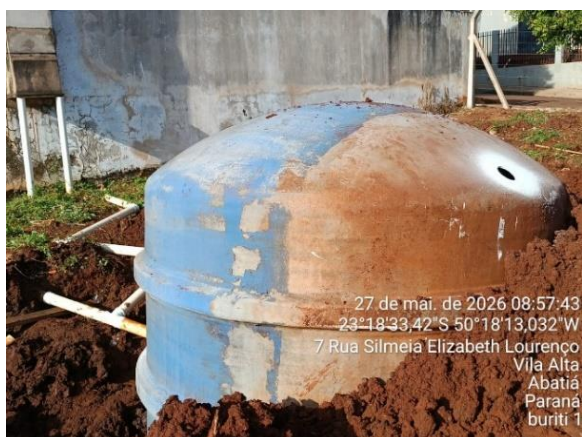
Figura 03 – Fossa do Buriti I devidamente tampada

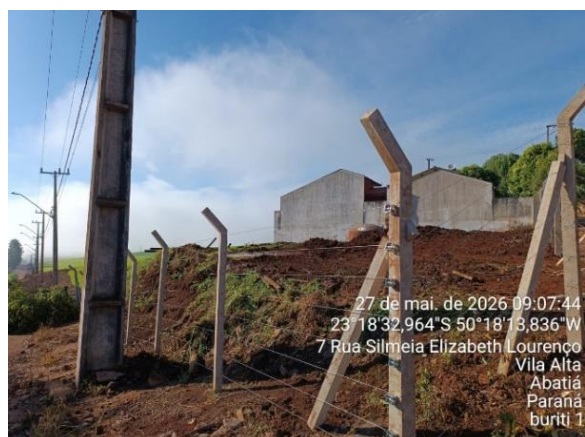
Figura 04 – Cercamento no Buriti I

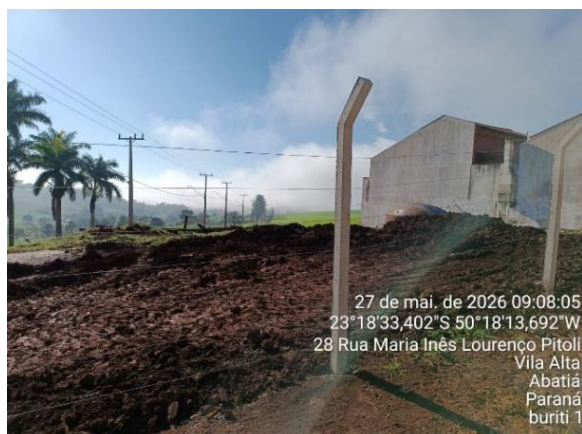
Figura 05 – Cercamento no Buriti I

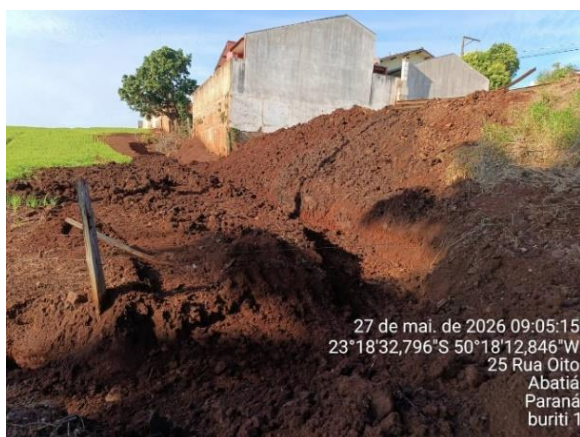
No incidente de escoamento de esgoto, observou-se que o material extravasado decorreu do excesso de lodo retirado do fundo da fossa, sobre a qual foi instalado um tanque em substituição à tampa anteriormente rompida. O lodo pode ser identificado na porção de coloração mais escura sobre o solo, conforme registrado durante a fiscalização.

Figura 06 – Área de escoamento pontual de lodo no Buriti I

Constatou-se também que o prestador já havia realizado o isolamento da área e promovido medidas corretivas no local, permanecendo em execução os reparos finais e demais adequações necessárias, os quais continuarão sob acompanhamento do órgão regulador até a completa regularização das condições estruturais e operacionais verificadas.

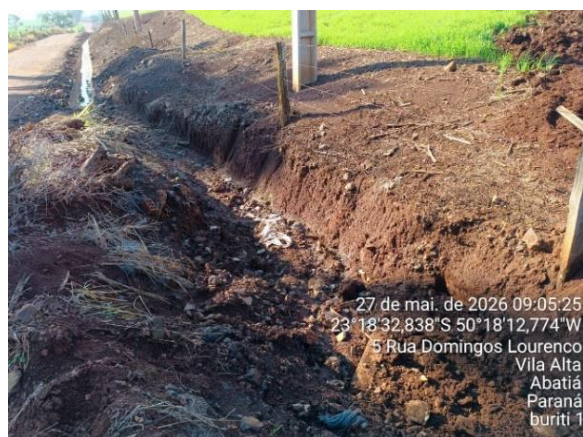
Verificou-se, ainda, que o escoamento permaneceu restrito ao próprio local da ocorrência, sem indícios de propagação para áreas adjacentes ou alcance ao corpo hídrico receptor do efluente tratado da estação. Durante a vistoria, não foram constatadas evidências de contaminação ambiental aparente ou risco iminente à saúde pública decorrente da situação observada.

Figura 07 – Escoamento restrito à área imediata

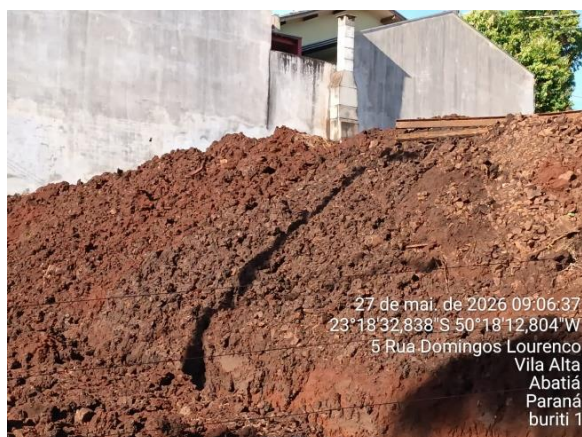
Figura 08 – Lodo superficial sobre o solo na área do incidente

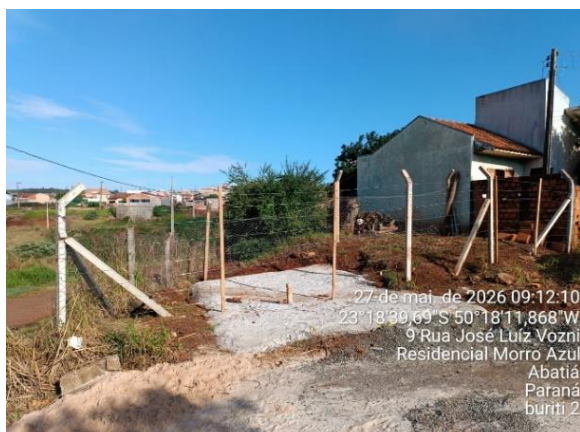
Figura 09 – Fossa do Buriti II tampada e cercada

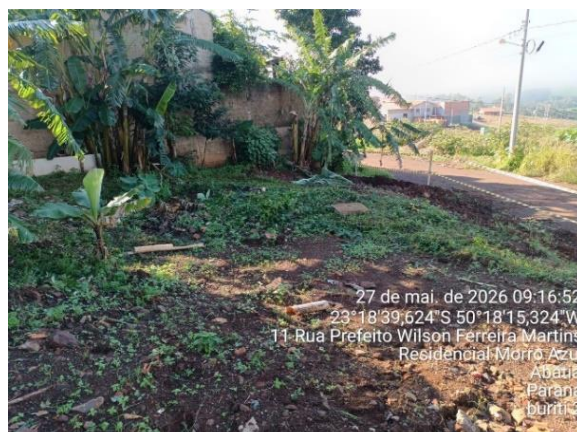
Figura 10 – Área do Buriti II com necessidade de limpeza e identificação da tampa

Verificou-se que, no Buriti II, uma das fossas encontra-se devidamente tampada e cercada. Entretanto, a outra, embora também esteja tampada, não permite a perfeita identificação da tampa, motivo pelo qual recomenda-se ao prestador a retirada da terra sobre a tampa e a limpeza do local, tendo em vista que terceiros podem não identificar a existência da fossa na área.

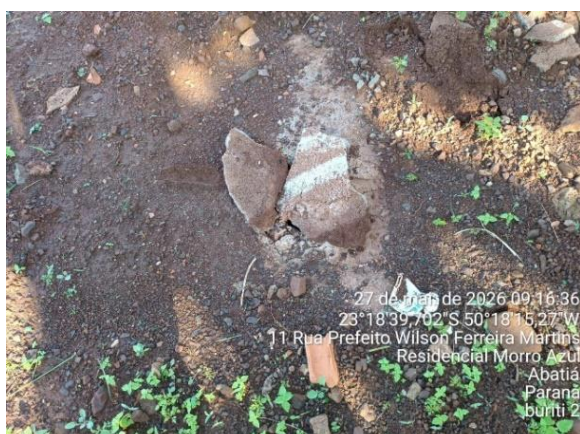
Figura 11 – Detalhe de tampa parcialmente quebrada no Buriti II

Além disso, o local permanece apenas com fita de isolamento, não tendo sido ainda cercado adequadamente, como realizado nos demais locais. Em conversa com o prestador, foi esclarecido que essa melhoria ainda não foi executada em razão do rompimento da tampa da outra fossa localizada no Buriti I. Também deverá ser realizado reparo na tampa da fossa, em razão de uma parte quebrada, conforme identificado na Figura 11.

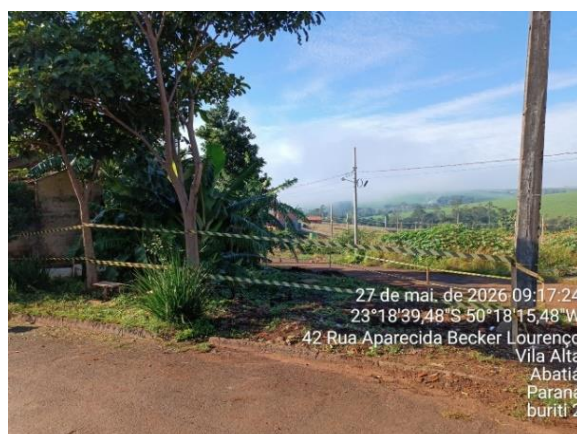
Figura 12 – Área do Buriti II com necessidade de adequação do isolamento
