**ORCISPAR**

Órgão Regulador de Saneamento do Paraná

**Relatório Técnico de Fiscalização dos Sistemas de  
Abastecimento de Água e Esgoto - Marialva/PR**

RTF nº03/2026

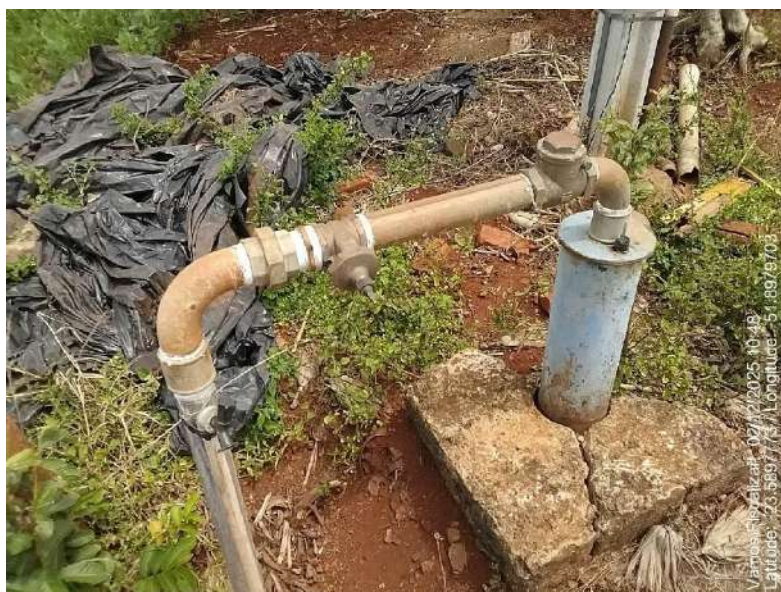
**A captação de água possui macromedidor**

Não conforme

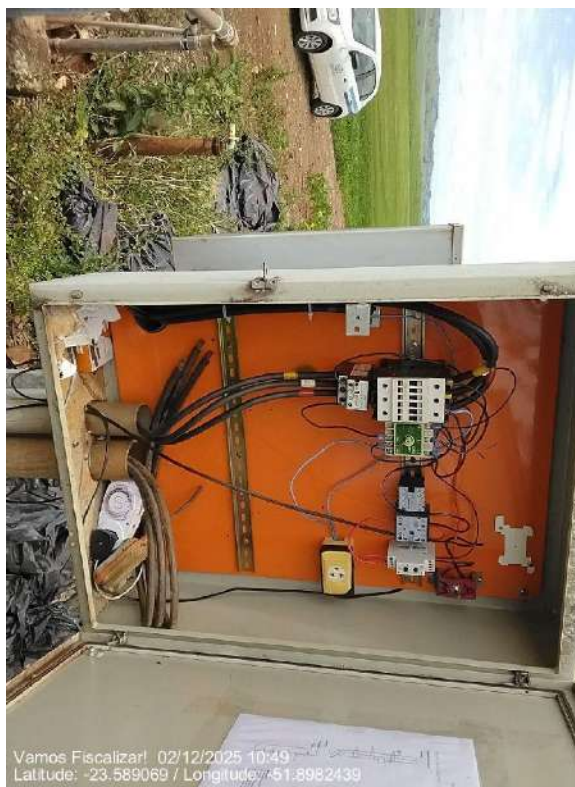
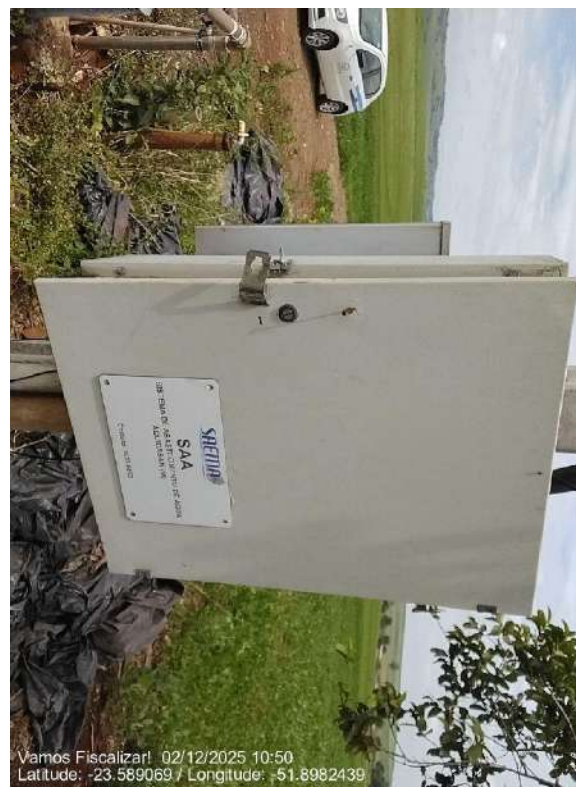
**As instalações elétricas estão adequadas conforme legislação**

Não conforme

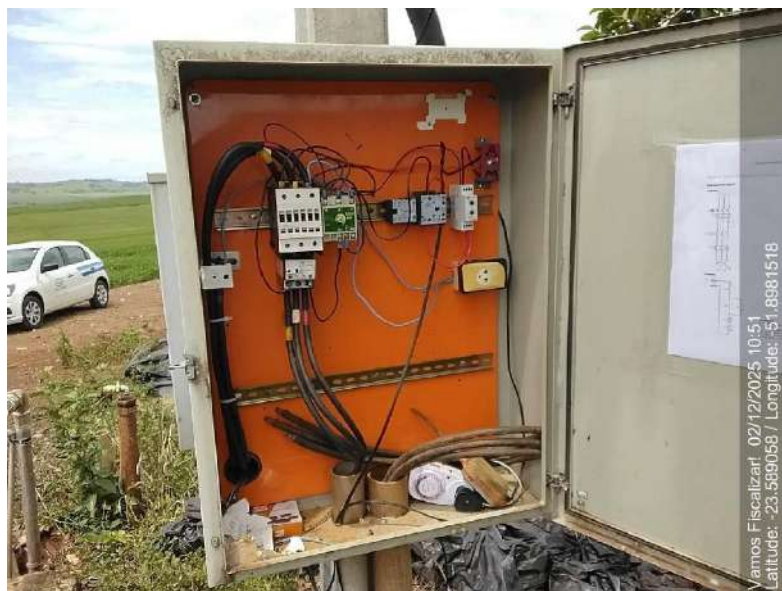
**As instalações elétricas estão em bom estado de conservação**

Não conforme

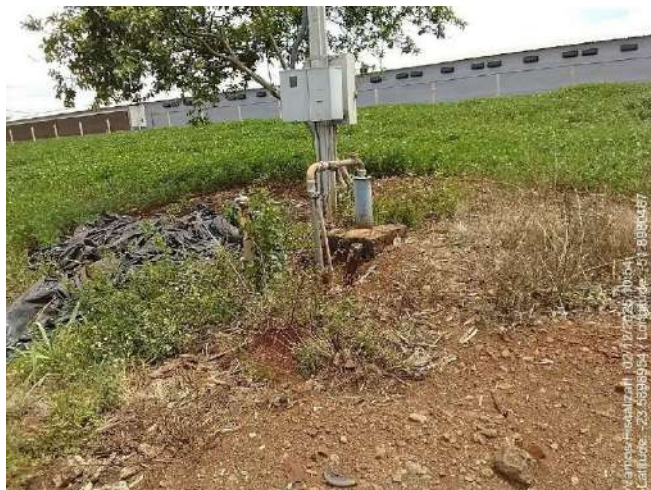
**Inexistência de animais habitando ou transitando na área**

Não conforme

A área não é cercada o que permite a entrada de animais, no momento da fiscalização tinha um lagarto e dentro do quadro tinha uma perereca

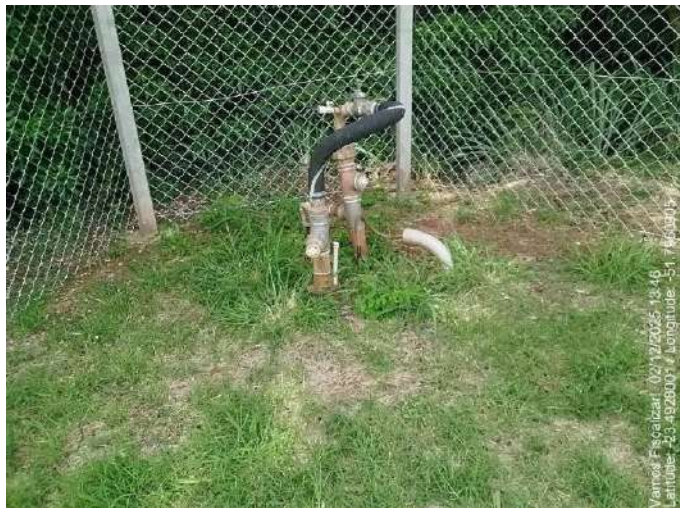
**As instalações encontram-se em bom estado de conservação**

Não conforme

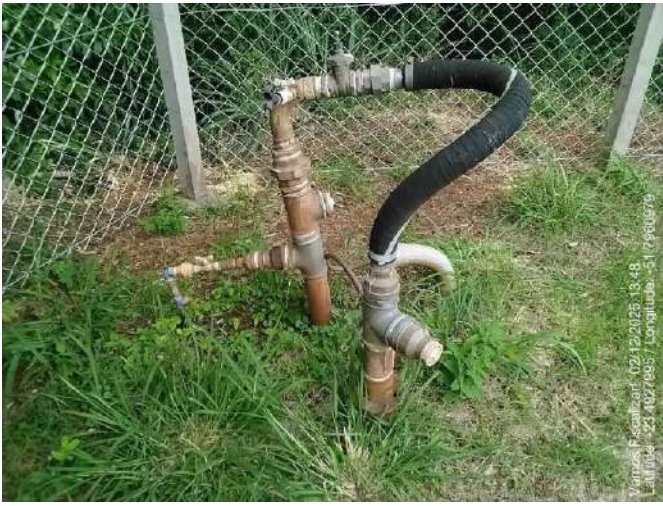
<p><b>O tubo de revestimento do poço está distante 50 cm da superfície</b></p>	<p>Não conforme</p>

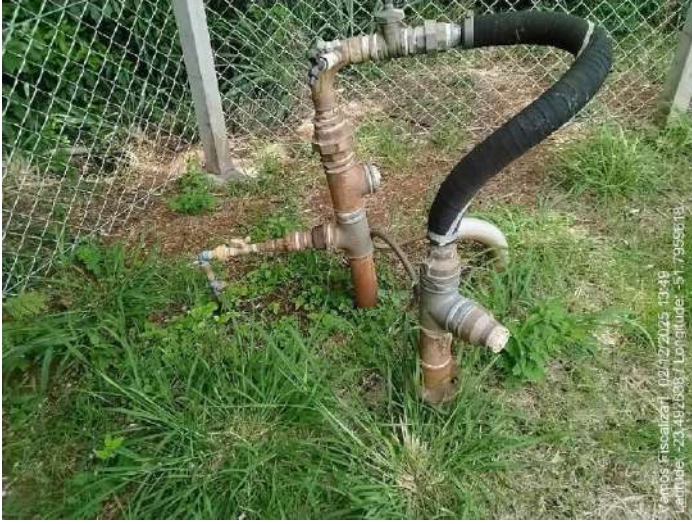
<p><b>Há laje de proteção ao redor do poço</b></p>	<p>Não conforme</p>

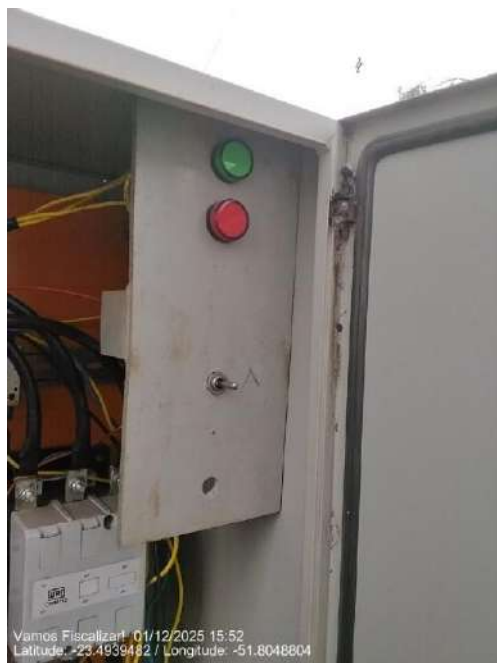
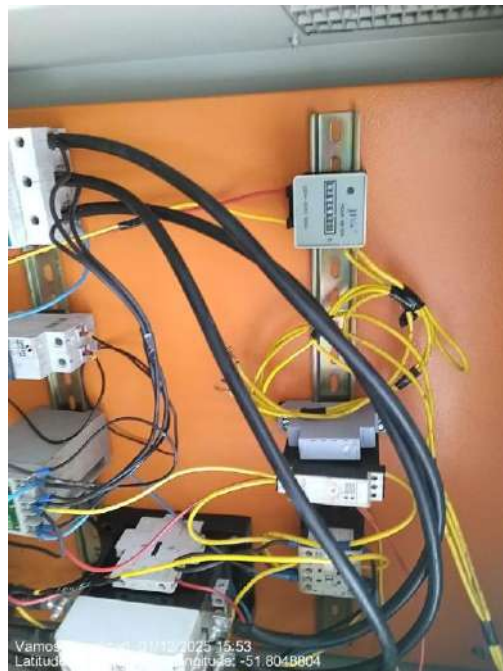
<p><b>As instalações elétricas estão em bom estado de conservação</b></p>	<p>Não conforme</p>

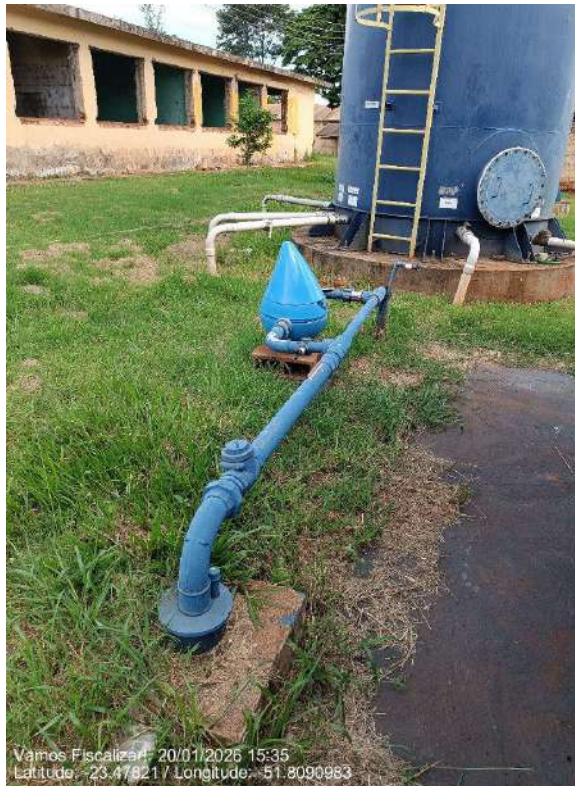
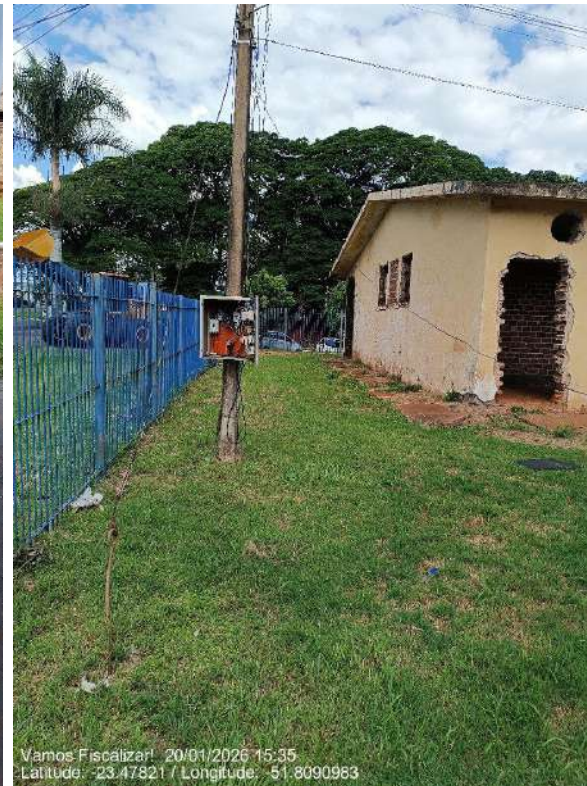
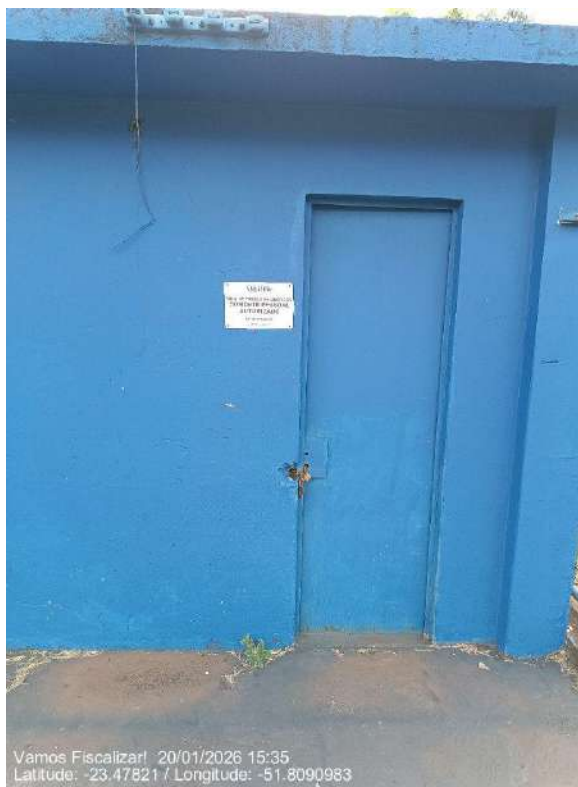
As instalações encontram-se em bom estado de conservação

Não conforme

Não foi possível entrar na casa de comando onde são guardados produtos químicos pois o operador não estava com a chave.

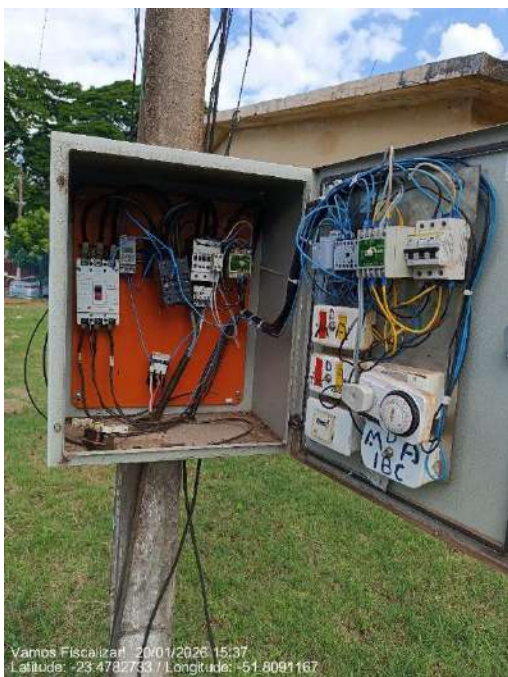
<b>As instalações elétricas estão adequadas conforme legislação</b>	Não conforme

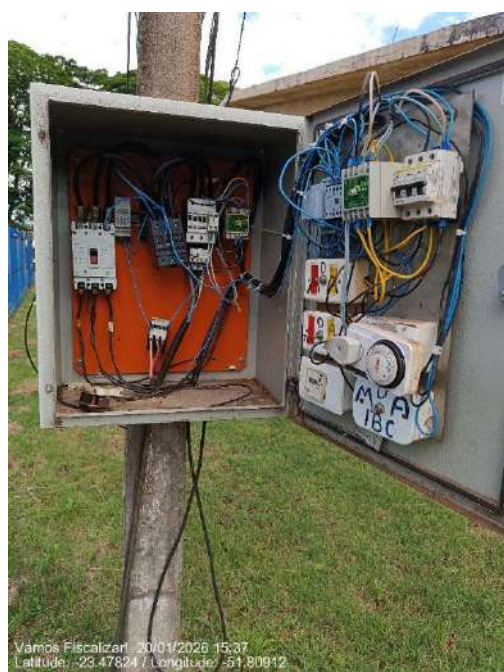
**As instalações elétricas estão em bom estado de conservação**

Não conforme

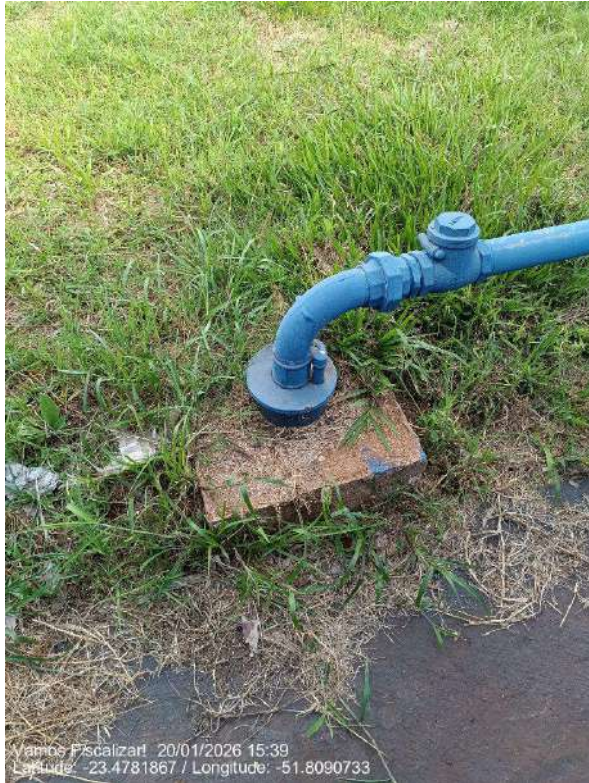
<b>O tubo de revestimento do poço está distante 50 cm da superfície</b>	Não conforme
---	--------------

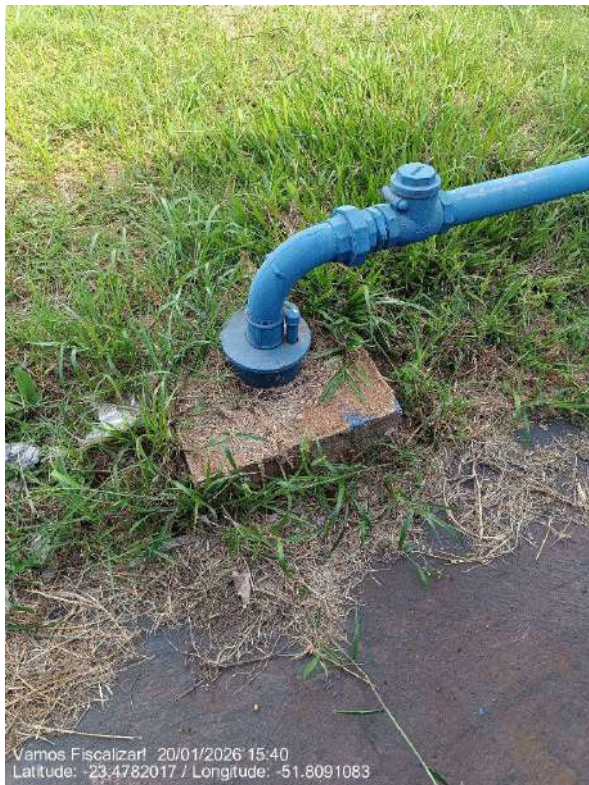
**Há laje de proteção ao redor do poço**

Conforme

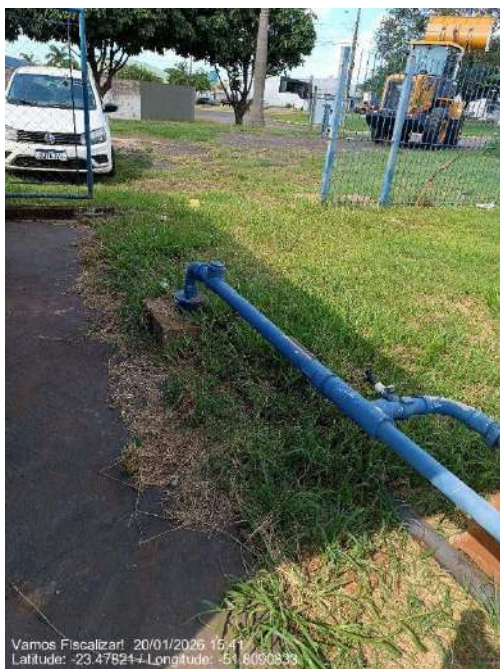
**A área da laje de proteção é de no mínimo 1 m<sup>2</sup>**

Não conforme

<b>A espessura da laje de proteção é de no mínimo 15 cm</b>	Conforme
<b>Há declividade do centro para a borda da laje de proteção</b>	Não conforme
<b>As instalações permitem fácil remoção da bomba para manutenção</b>	Conforme

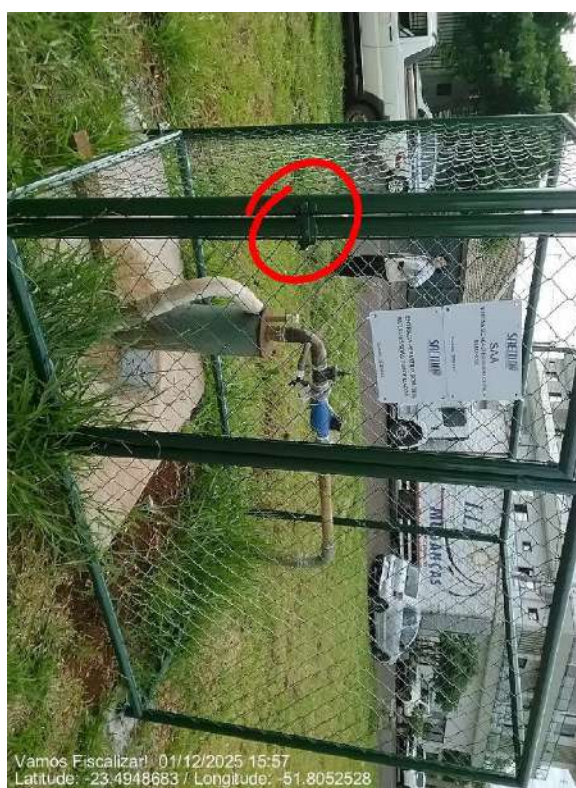
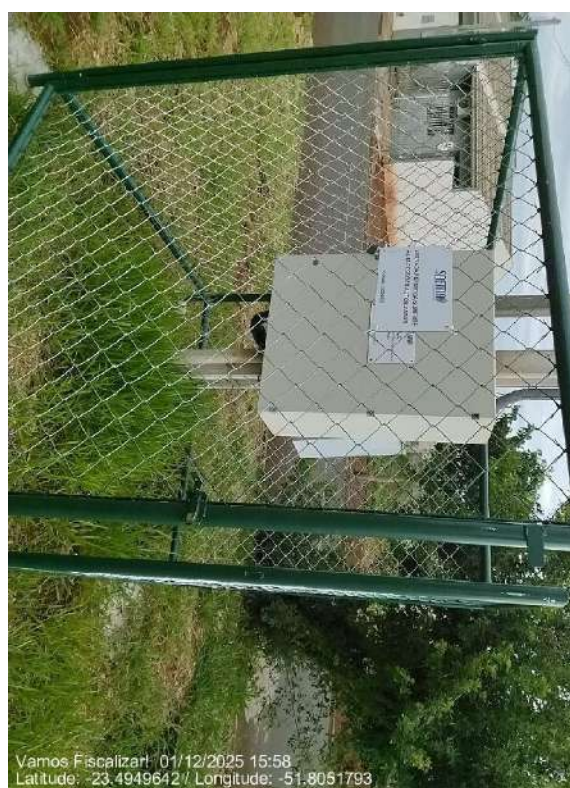
A área está devidamente cercada	Conforme
---------------------------------	----------

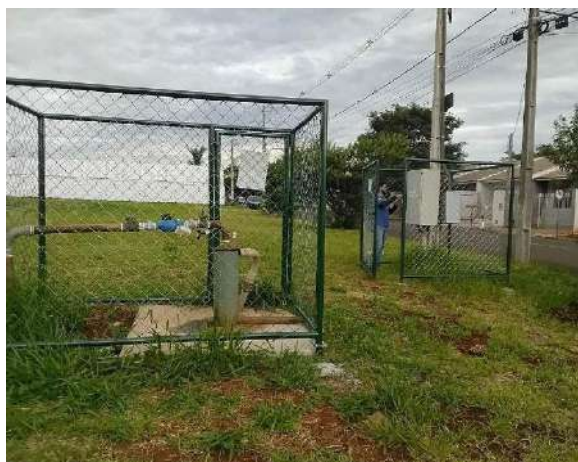
**As instalações encontram-se em bom estado de conservação**

Não conforme

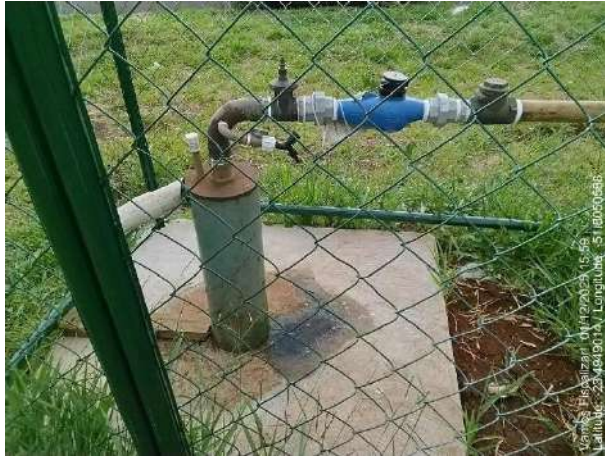
**A área possui identificação (conforme outorga IAT)**

Não conforme

**Observação:** Possui identificação porém não de acordo com a outorga.

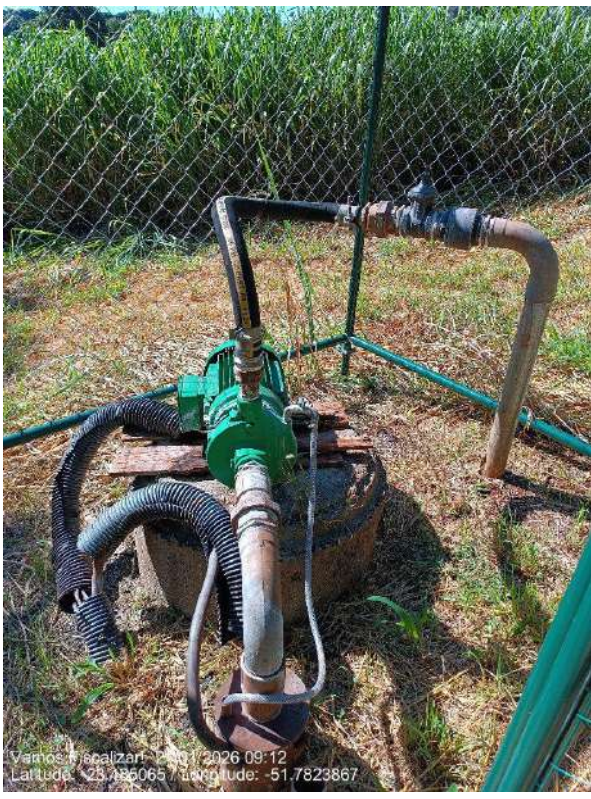
<p>Vamos Fiscalizar! 21/07/2026 09:14 Latitude: -23.480657 Longitude: -51.7825</p>	
<p><b>O monitoramento dos parâmetros de qualidade de água é realizado</b></p>	<p>Conforme</p>
<p><b>Observação:</b> Conforme análise e planilha de monitoramento, disposto no anexo 14.</p>	
<p><b>A captação de água possui macromedidor</b></p>	<p>Não conforme</p>

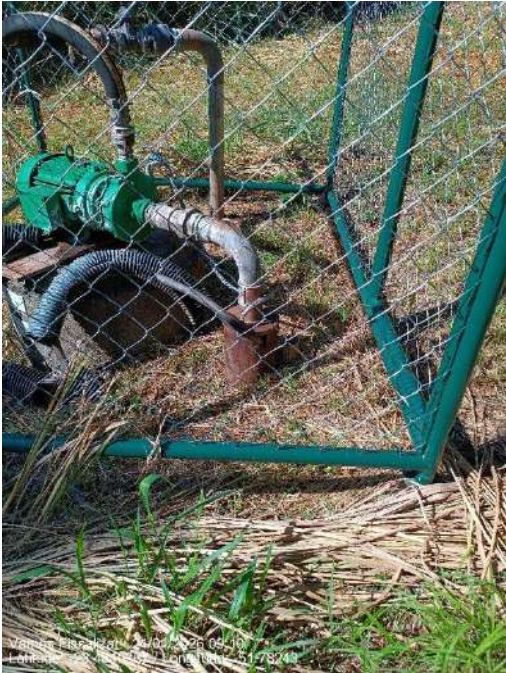
<p><b>O tubo de revestimento do poço está distante 50 cm da superfície</b></p>	<p>Não conforme</p>

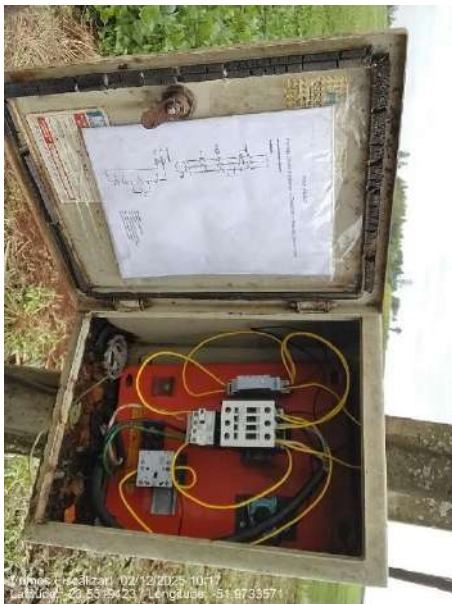
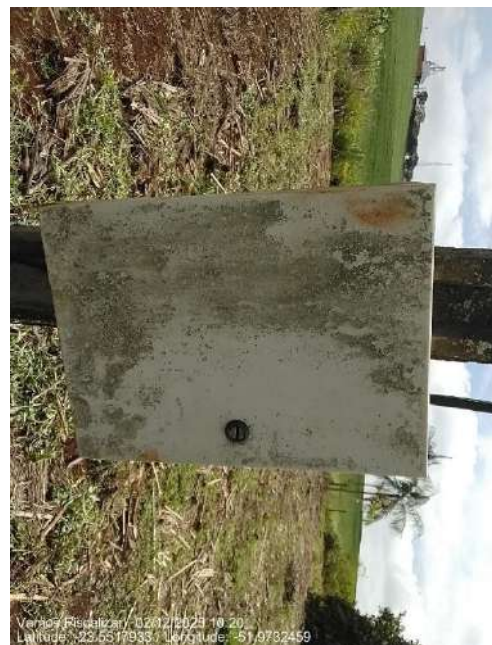
As instalações elétricas estão adequadas conforme legislação

Não conforme

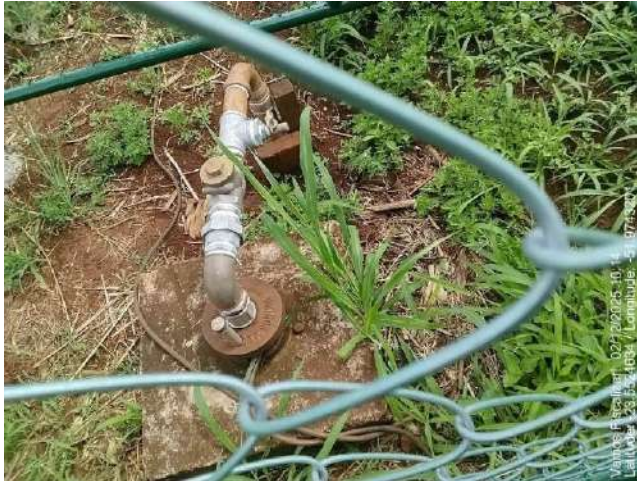
Não possui registro	
O poço possui tampa de proteção	Conforme

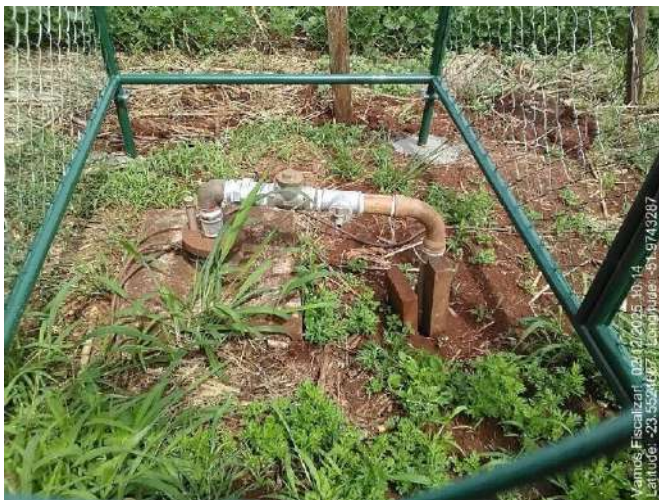
O tubo de revestimento do poço está distante 50 cm da superfície

Não conforme

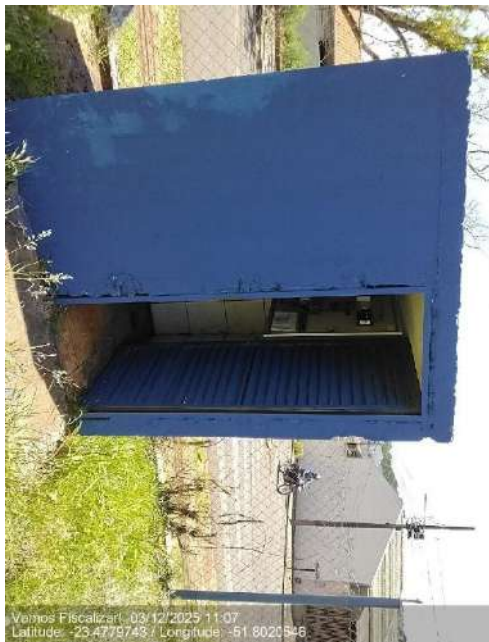
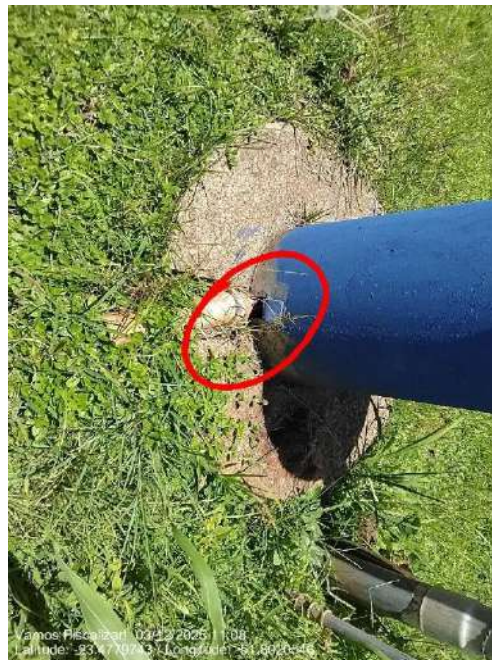
<b>As instalações encontram-se em bom estado de conservação</b>	Não conforme
---	--------------

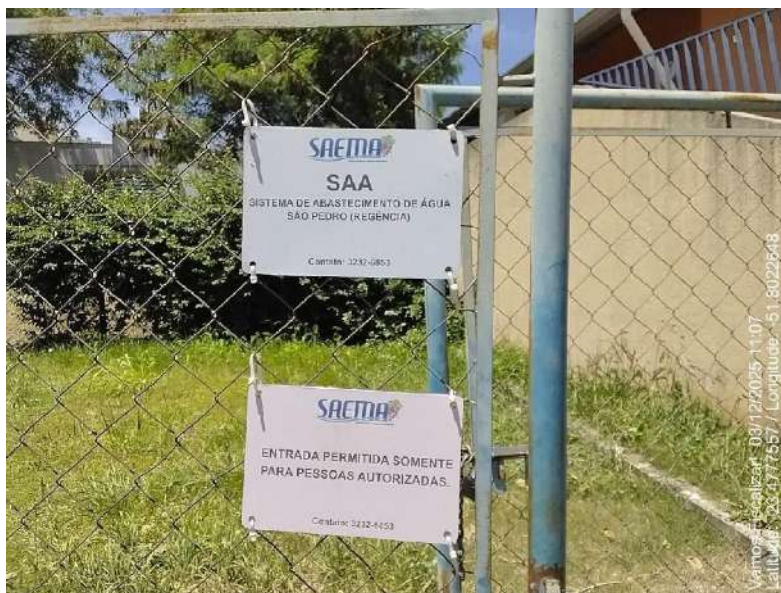
**A área possui identificação (conforme outorga IAT)**

Não conforme

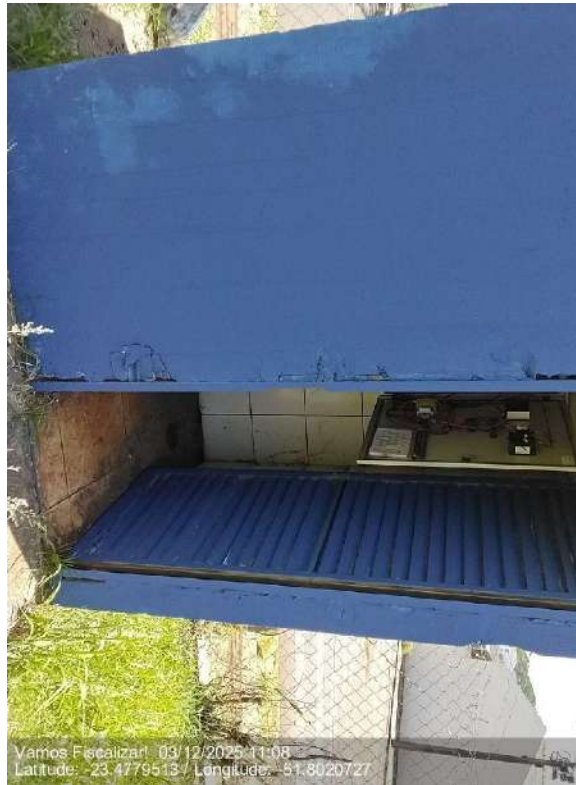
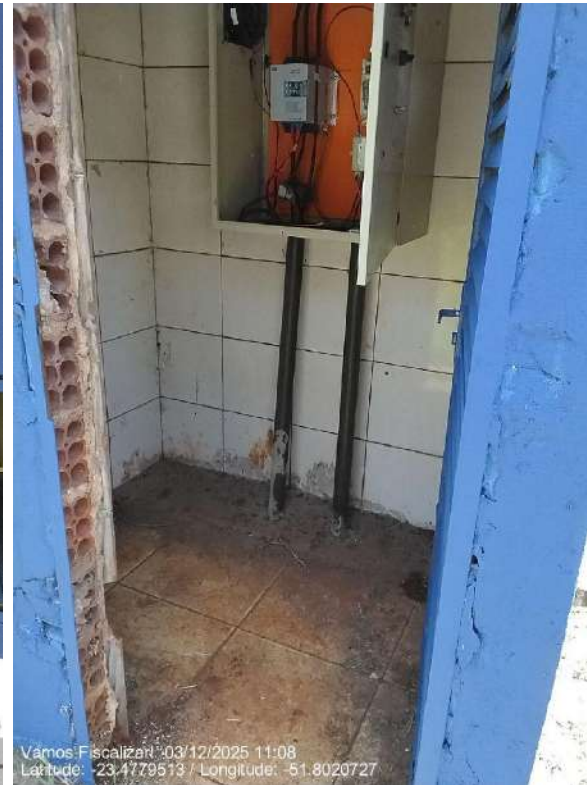
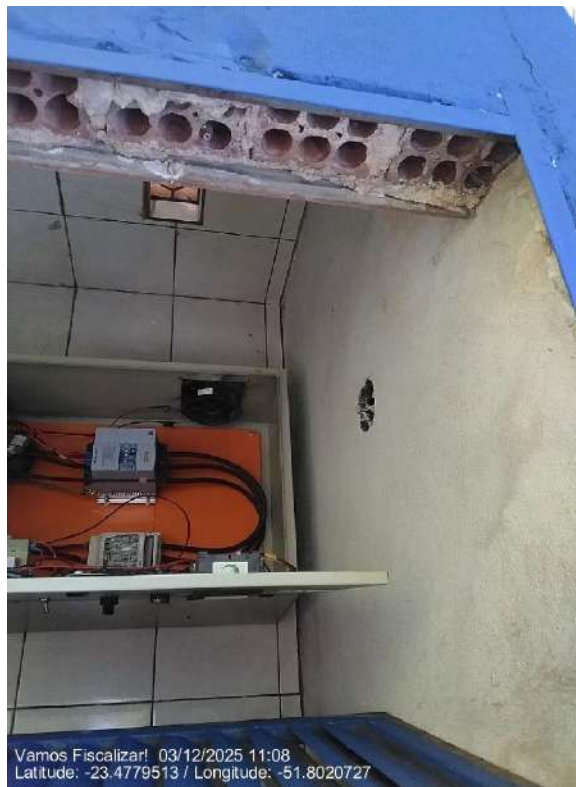
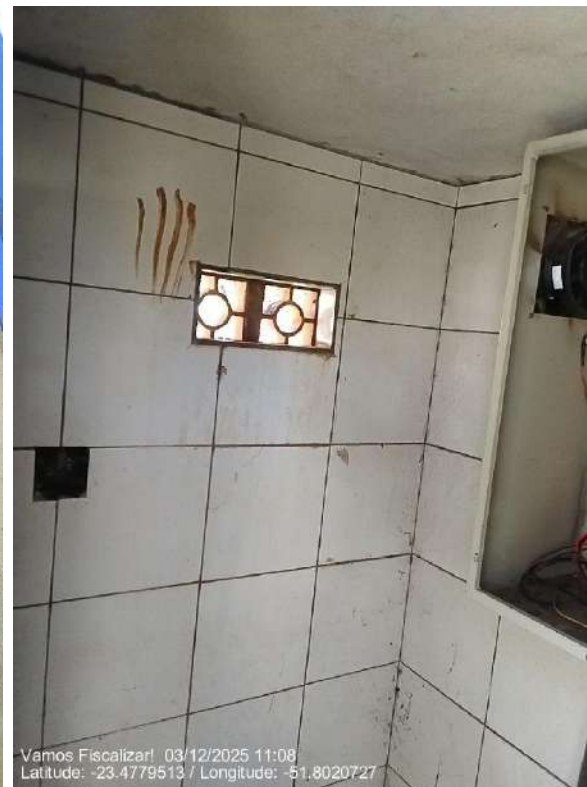
<p><b>Há registros das manutenções realizadas no quadro e demais itens pertencentes a parte elétrica.</b></p>	<p>Não conforme</p>
<p><b>Há diagrama unifilar atualizado no quadro com especificações do sistema de aterramento</b></p>	<p>Não conforme</p>
<p><b>A estrutura da casa de comando está em bom estado de conservação.</b></p>	<p>Não conforme</p>

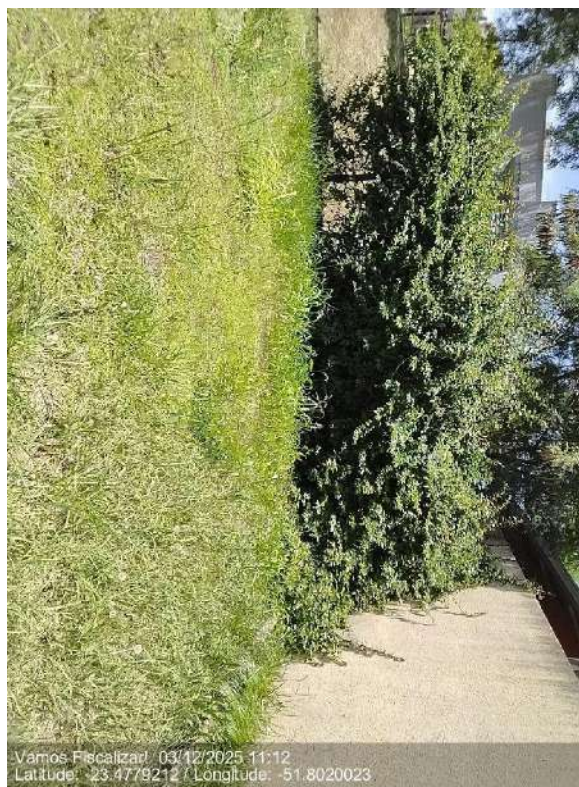
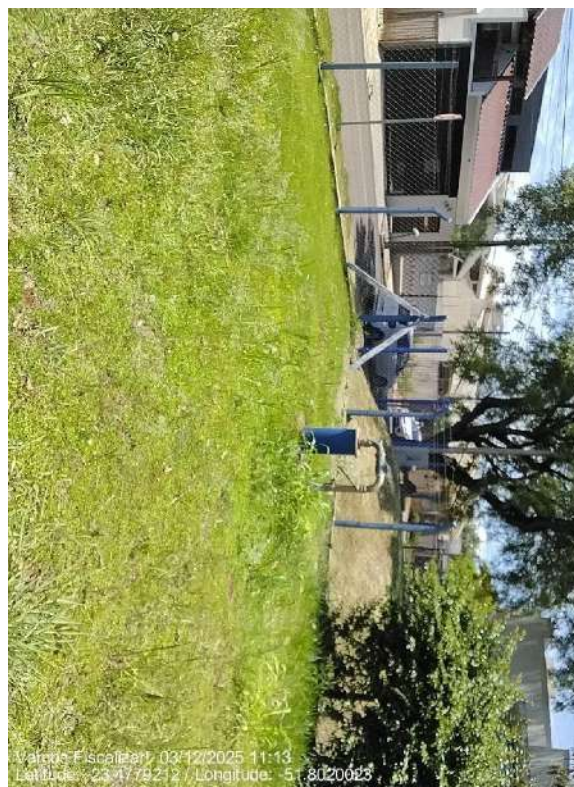
A casa de comando/quadro de comando está dentro das normas de limpeza e segurança

Não conforme

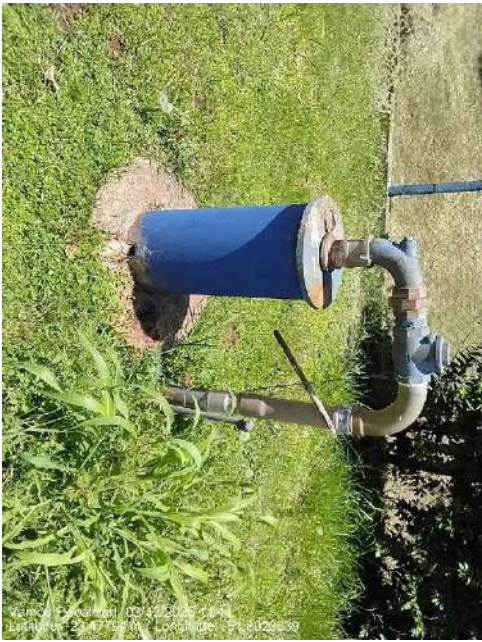
<b>Há laje de proteção ao redor do poço</b>	Conforme

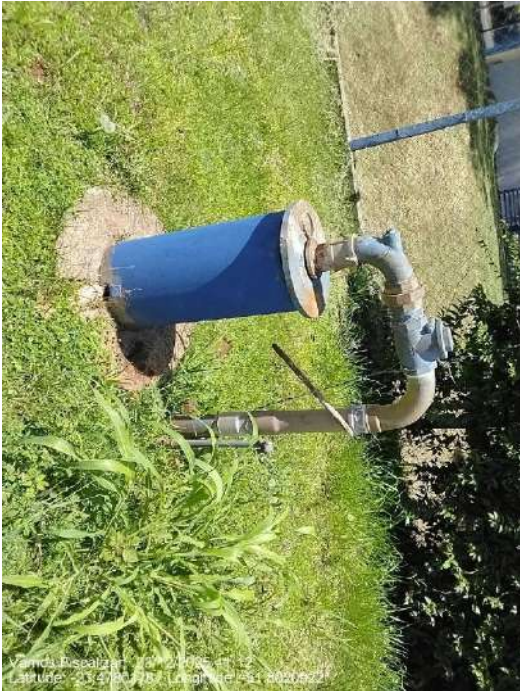
<b>A área da laje de proteção é de no mínimo 1 m<sup>2</sup></b>	Não conforme
<b>A espessura da laje de proteção é de no mínimo 15 cm</b>	Conforme
<b>Há declividade do centro para a borda da laje de proteção</b>	Não conforme
<b>As instalações permitem fácil remoção da bomba para manutenção</b>	Conforme

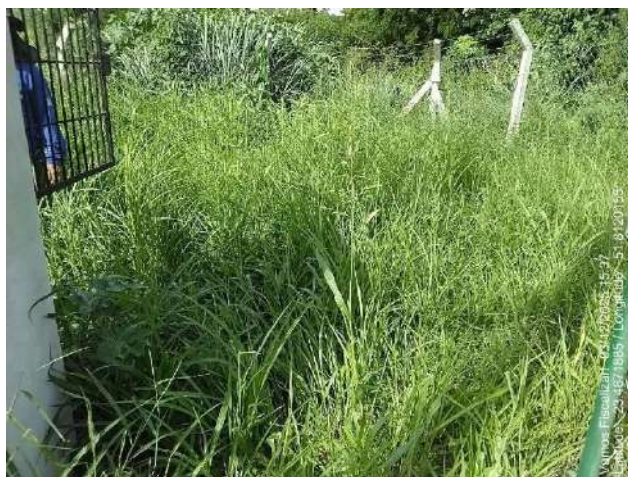
<p><b>A captação possui tomada de água para coleta de água bruta</b></p>	<p>Não verificado</p>

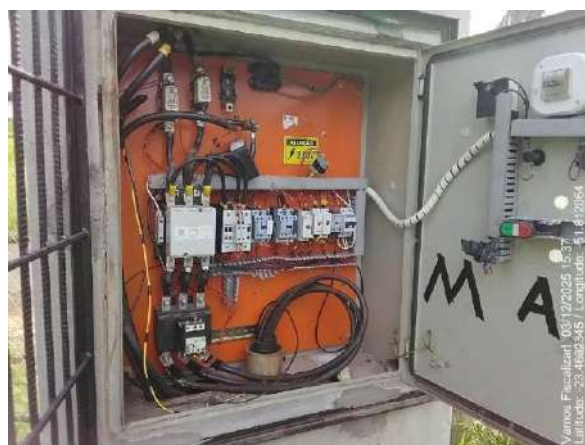
**As instalações elétricas estão adequadas conforme legislação**

Não conforme

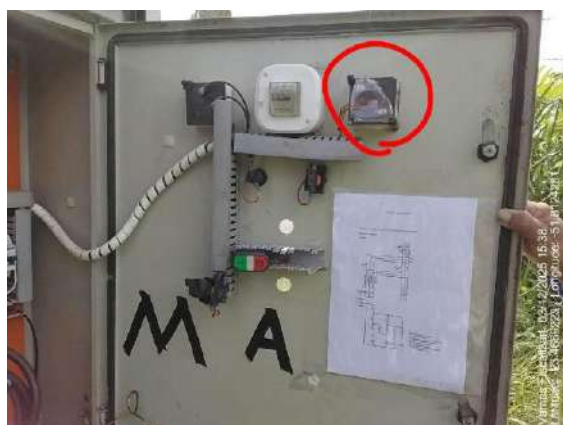
**As instalações elétricas estão em bom estado de conservação**

Não conforme

Amperímetro queimado	
Há registros das manutenções realizadas no quadro e demais itens pertencentes a parte elétrica.	Não conforme
Há diagrama unifilar atualizado no quadro com especificações do sistema de aterramento	Conforme

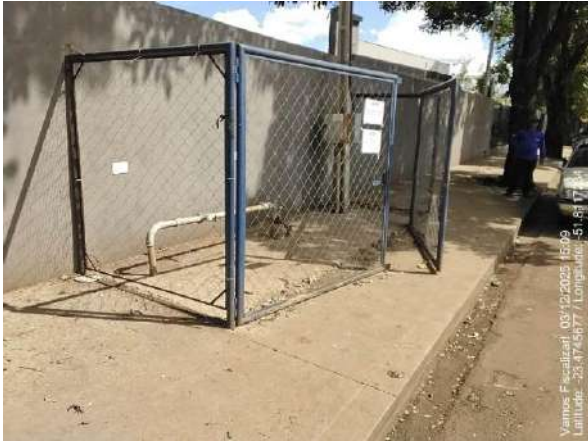
Manancial Subterrâneo	
A área está devidamente cercada	Conforme
As instalações encontram-se em bom estado de conservação	Não conforme

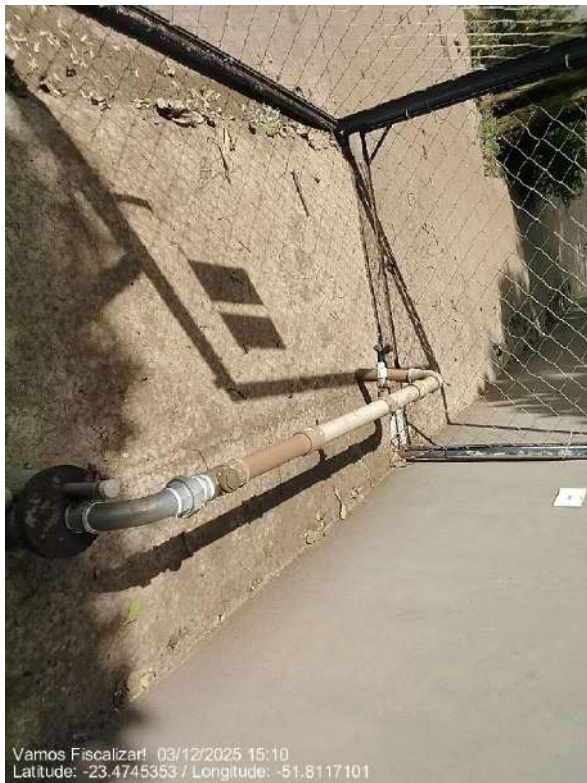
**A captação de água possui macromedidor**

Não conforme

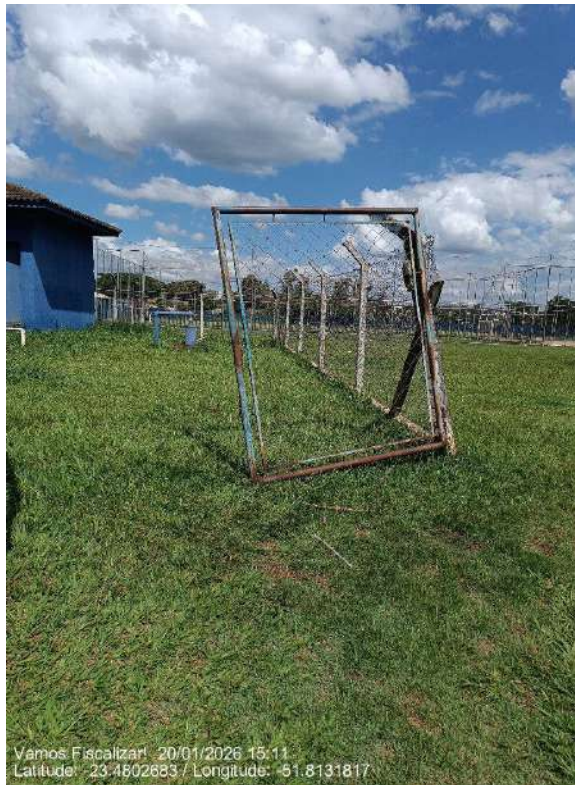
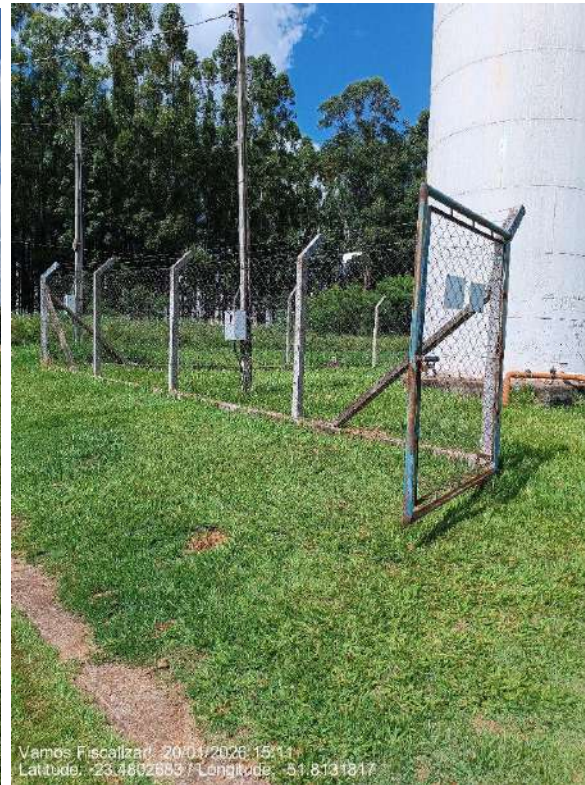
Manancial Subterrâneo	
A área está devidamente cercada	Não conforme

portão caindo

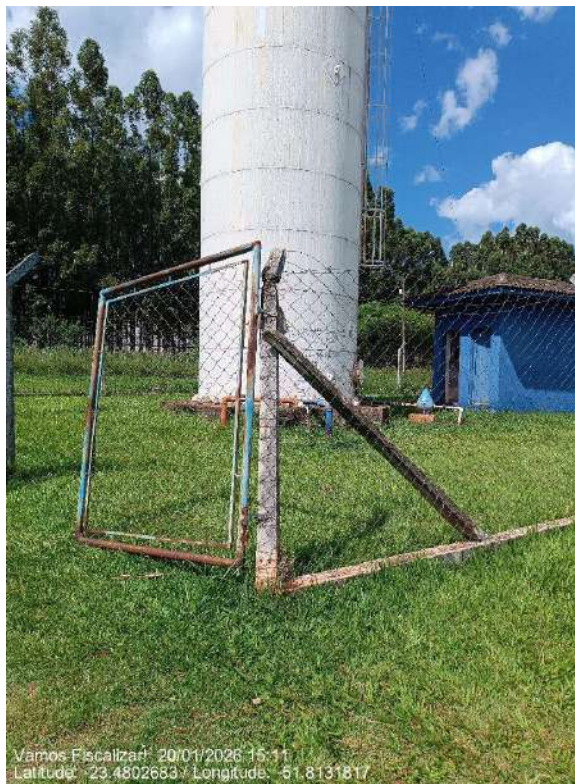
**As instalações encontram-se em bom estado de conservação**

Não conforme

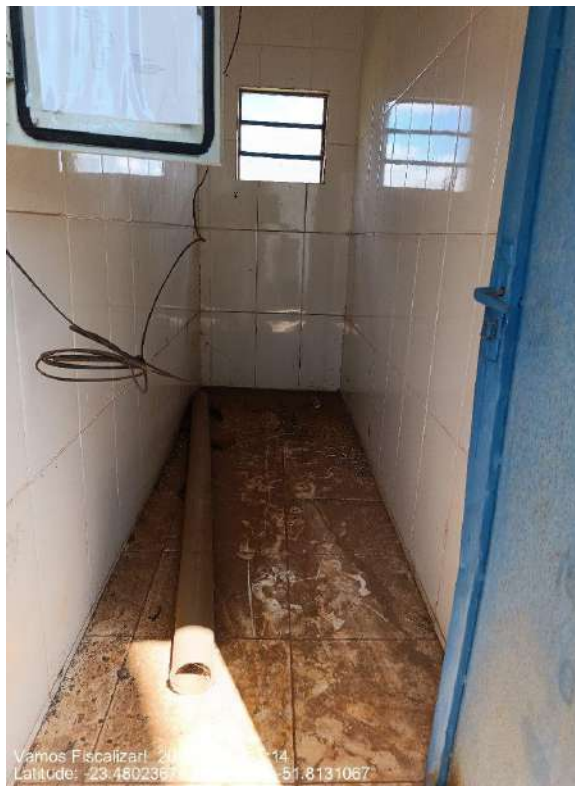
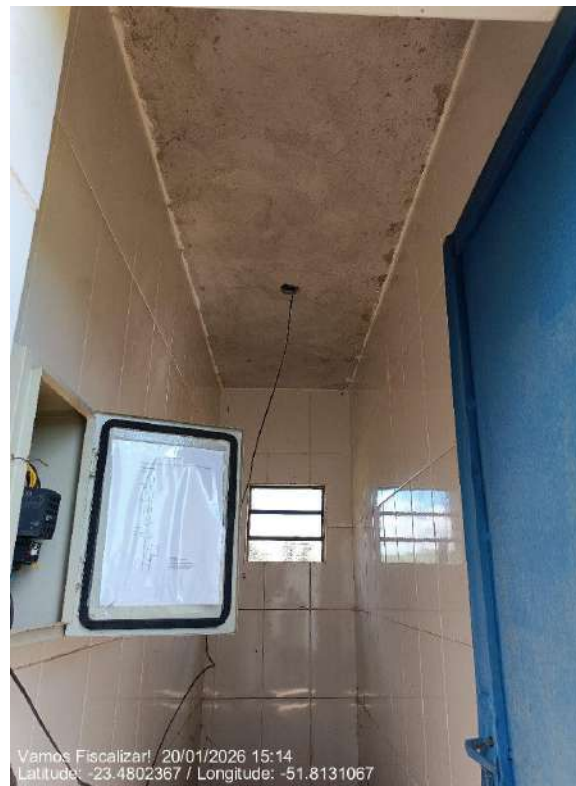
**A estrutura da casa de comando está em bom estado de conservação.**

Não conforme

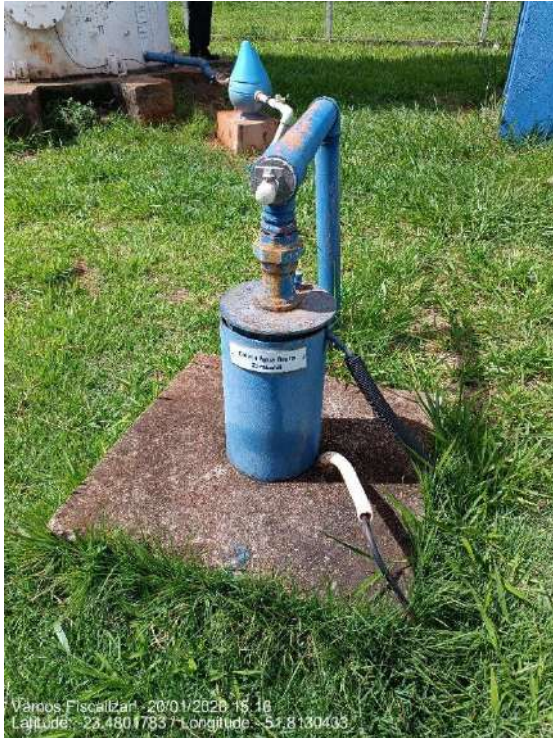
<b>O poço possui tampa de proteção</b>	Conforme
  <p>Vemos Fiscalizar: 20/01/2026 15:17 Latitude: -23.4802167 / Longitude: -51.8130117</p>	
<b>O tubo de revestimento do poço está distante 50 cm da superfície</b>	Conforme
<b>Há laje de proteção ao redor do poço</b>	Conforme
  <p>Vemos Fiscalizar: 20/01/2026 15:18 Latitude: -23.4801883 / Longitude: -51.8130267</p>	
<b>A área da laje de proteção é de no mínimo 1 m<sup>2</sup></b>	Não conforme

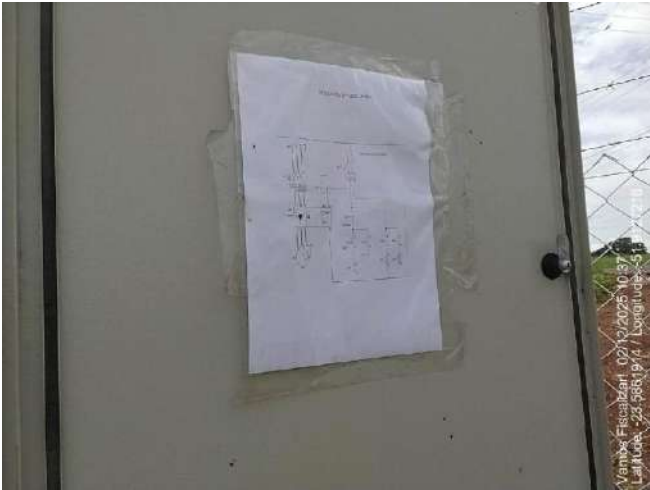
A estrutura da casa de comando está em bom estado de conservação.	Não conforme

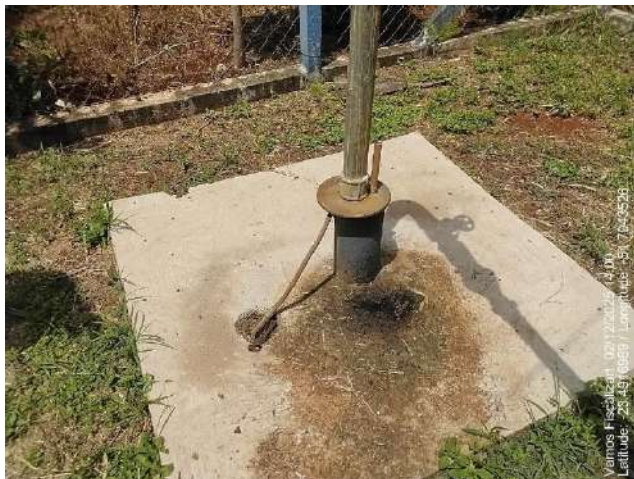
O tubo de revestimento do poço está distante 50 cm da superfície

Não conforme

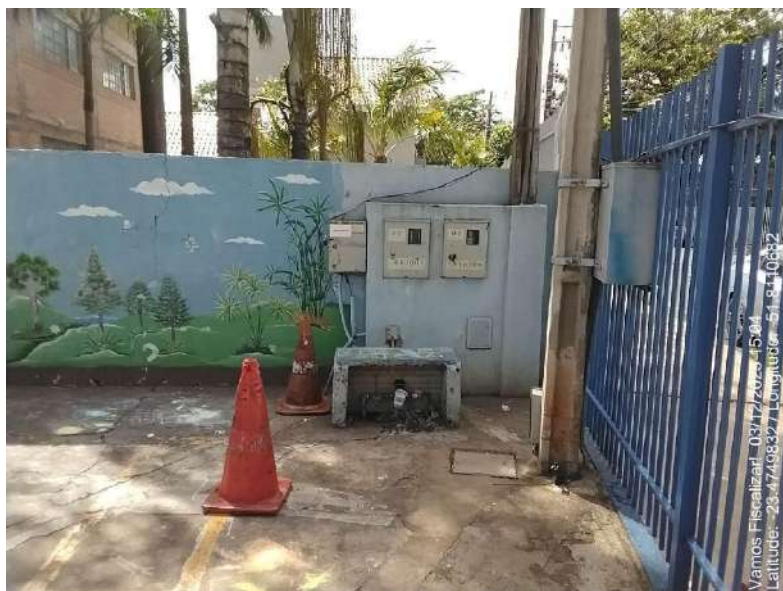
**A casa de comando/quadro de comando está dentro das normas de limpeza e segurança**

Não se aplica

**A unidade possui Relatório Operacional**

Não conforme

**A medição de nível da captação é realizada**

**O poço possui tampa de proteção**

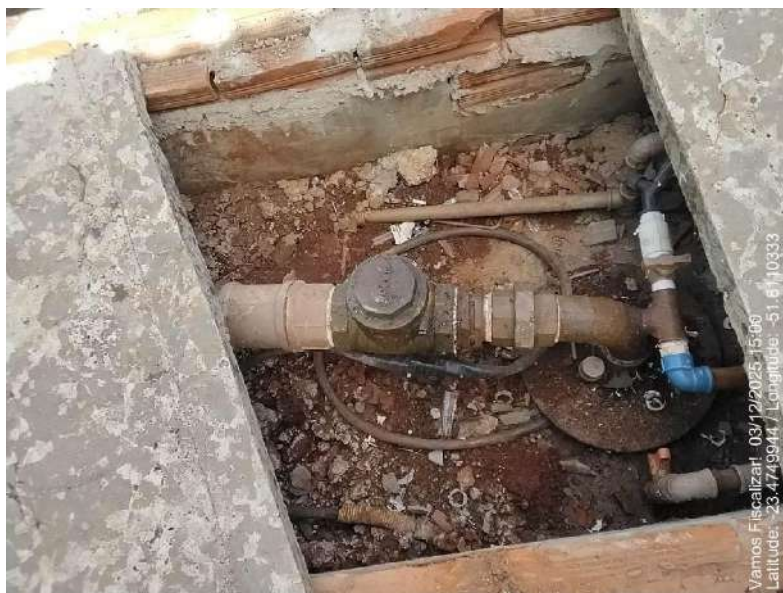
**O tubo de revestimento do poço está distante 50 cm da superfície**

Não conforme

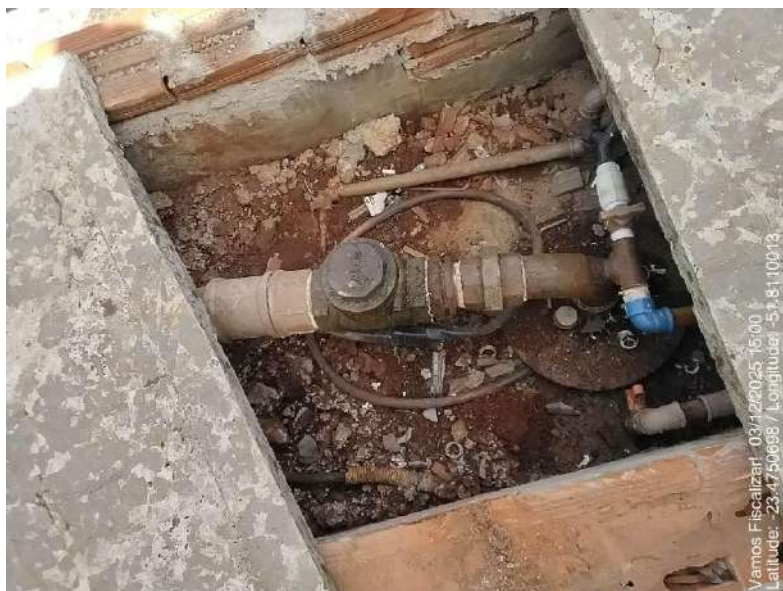
Há laje de proteção ao redor do poço

Não conforme
