**ORCISPAR**

Órgão Regulador de Saneamento do Paraná

**Relatório Técnico de Fiscalização dos Sistemas de  
Abastecimento de Água e Esgoto - Marialva/PR**

RTF nº03/2026

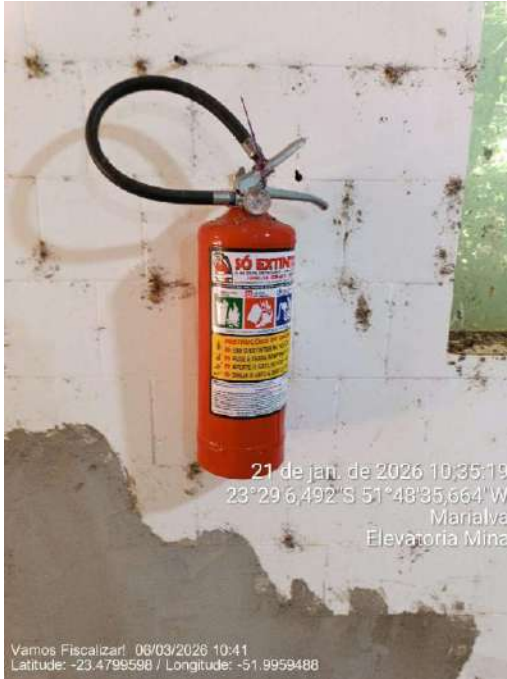
**O extintor de incêndio está dentro do prazo de validade**

Não conforme

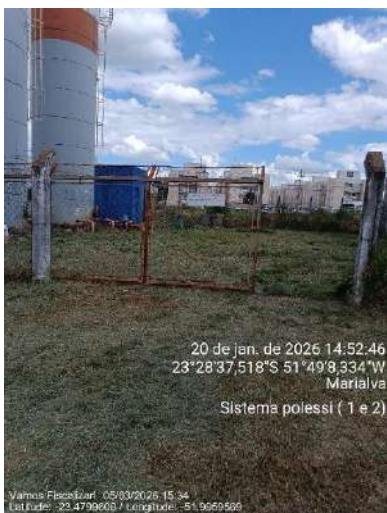
**As instalações encontram-se em bom estado de conservação**

Não conforme

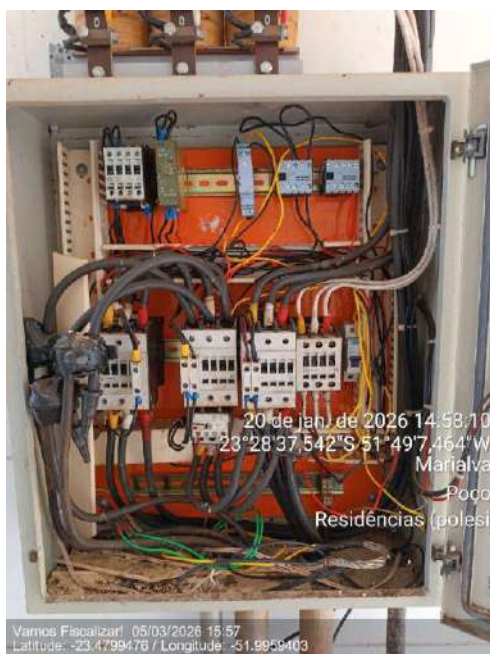
**As instalações elétricas estão em bom estado de conservação**

Não conforme

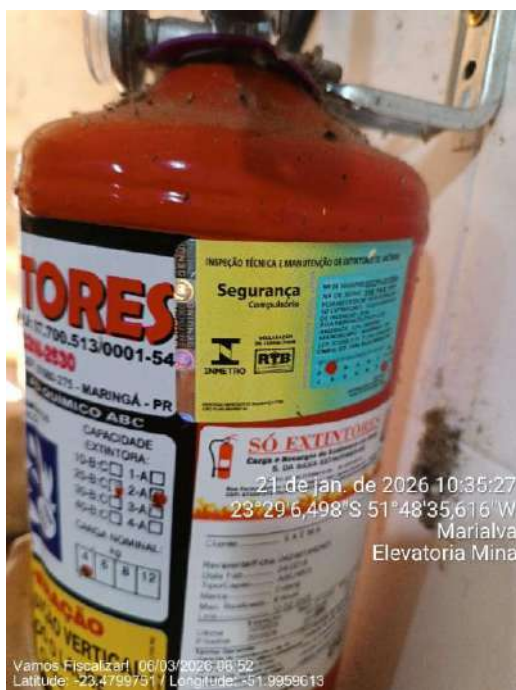
A área possui identificação (conforme outorga IAT)

Não conforme

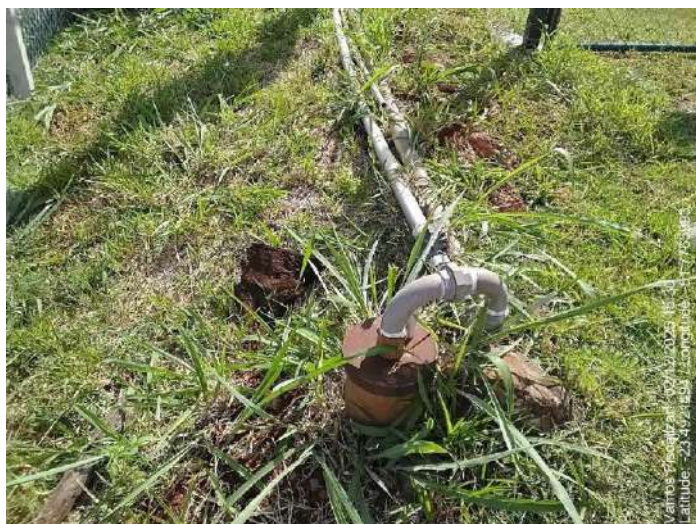
A área está devidamente cercada	Conforme
  <p>reservatório desativado</p>	
As instalações encontram-se em bom estado de conservação	Não conforme

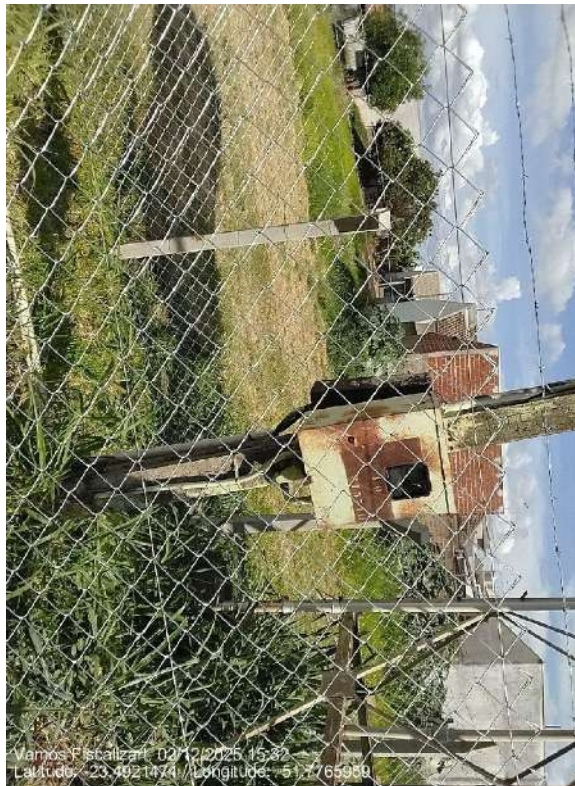
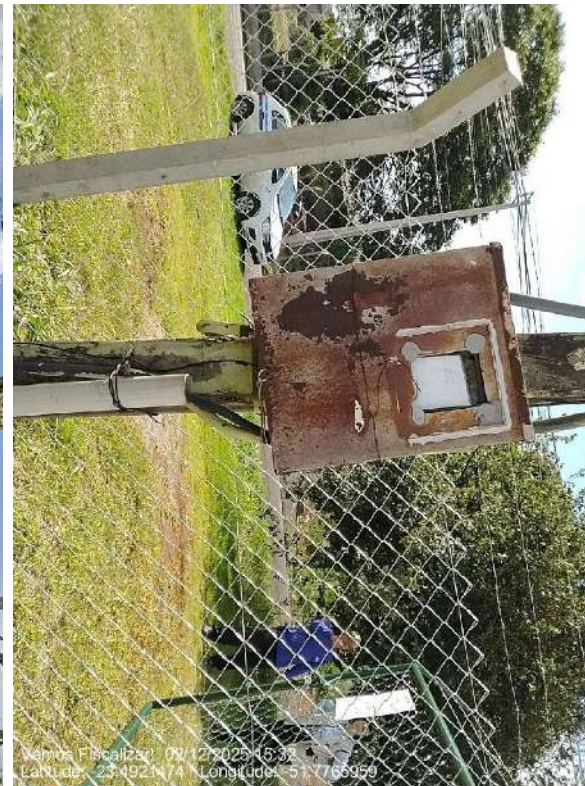
As instalações elétricas estão adequadas conforme legislação

Não conforme

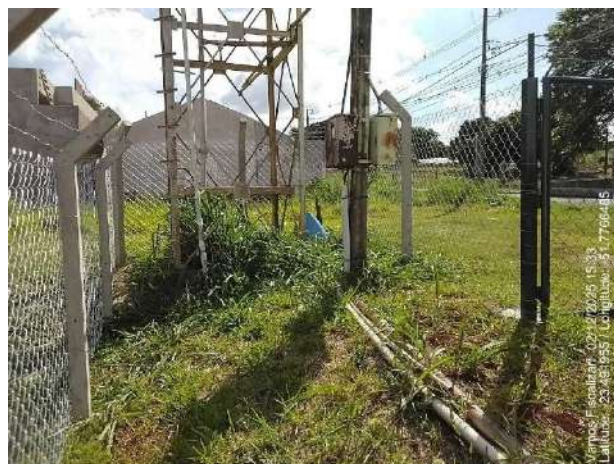
não possui casa de comando

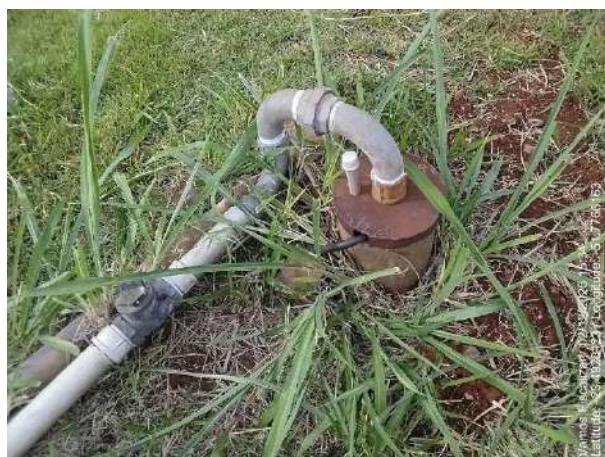
<b>O tubo de revestimento do poço está distante 50 cm da superfície</b>	Não conforme
---	--------------

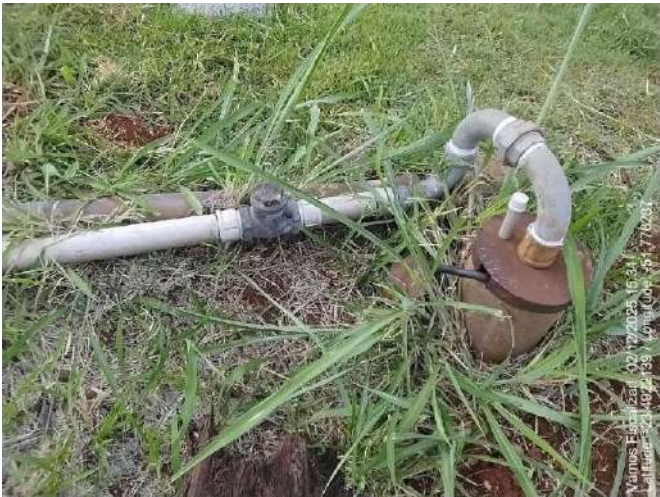
<b>Há laje de proteção ao redor do poço</b>	Não conforme

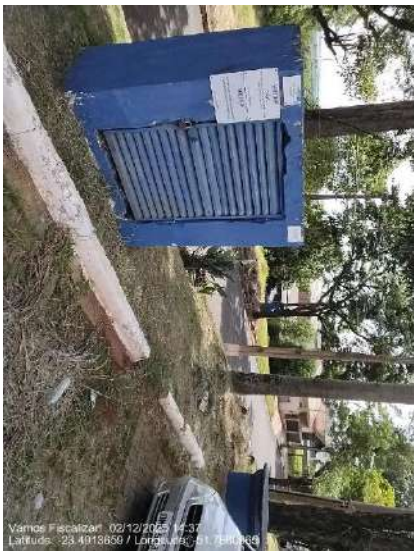
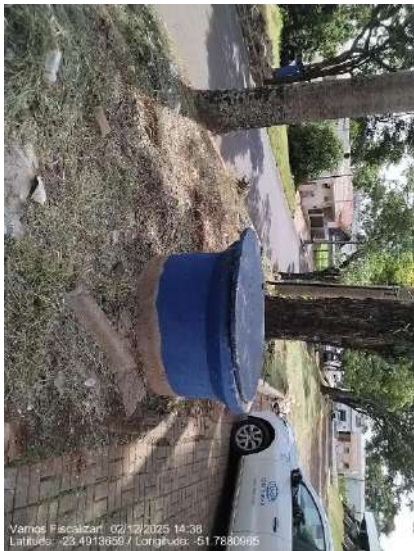
Manancial Subterrâneo	
<b>A área está devidamente cercada</b>	Não conforme
<div style="display: flex; justify-content: space-around;">

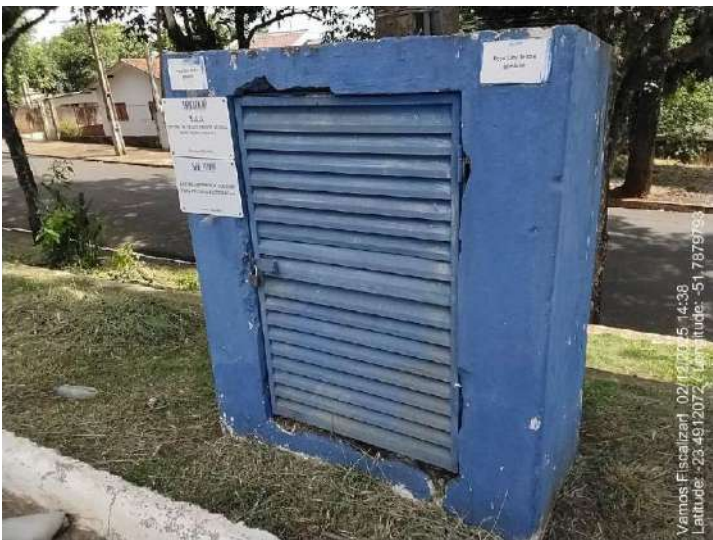
</div>	
<b>As instalações encontram-se em bom estado de conservação</b>	Não conforme

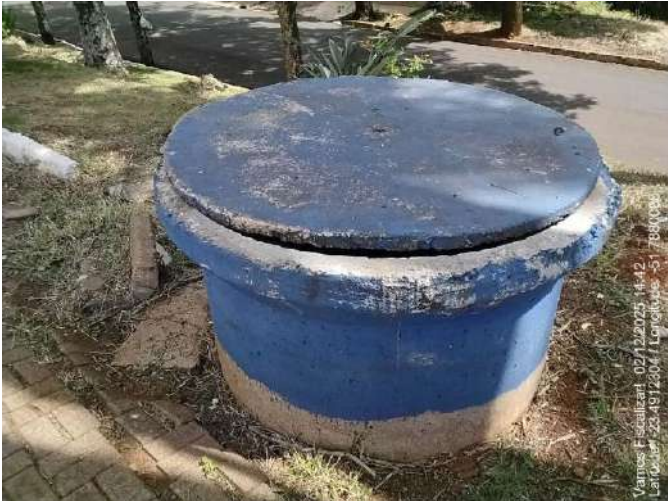
Há laje de proteção ao redor do poço	Não verificado
A área da laje de proteção é de no mínimo 1 m <sup>2</sup>	Não verificado
A espessura da laje de proteção é de no mínimo 15 cm	Não verificado
Há declividade do centro para a borda da laje de proteção	Não verificado
As instalações permitem fácil remoção da bomba para manutenção	Não conforme

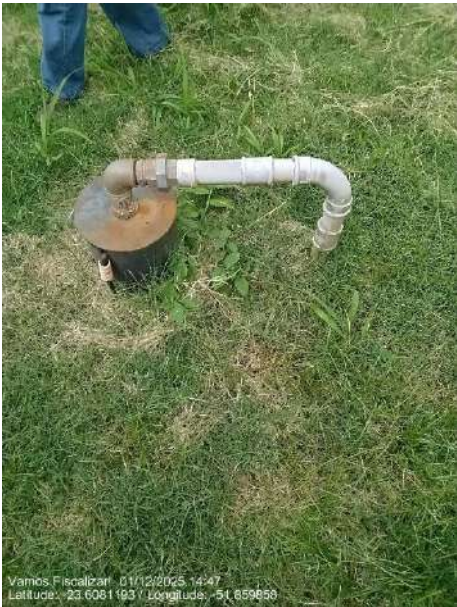
<b>Há laje de proteção ao redor do poço</b>	Não conforme

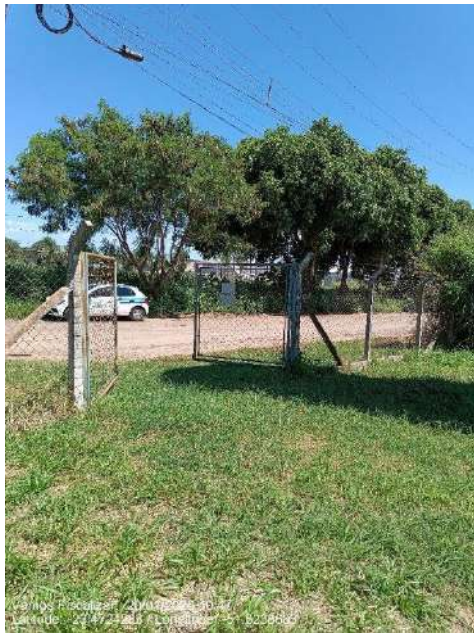
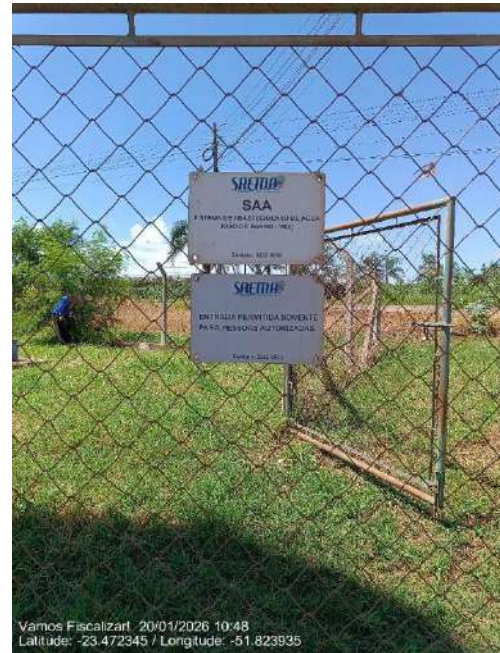
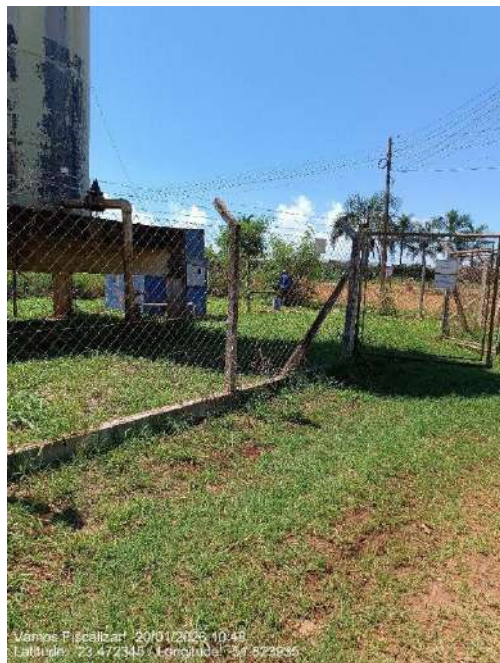
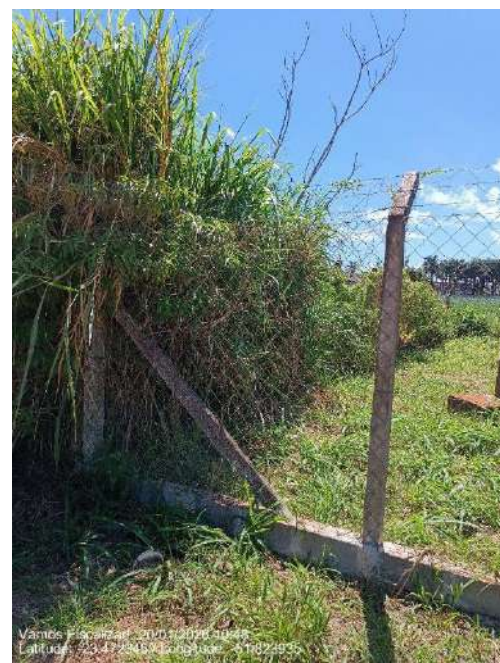
A área está devidamente cercada

Não conforme

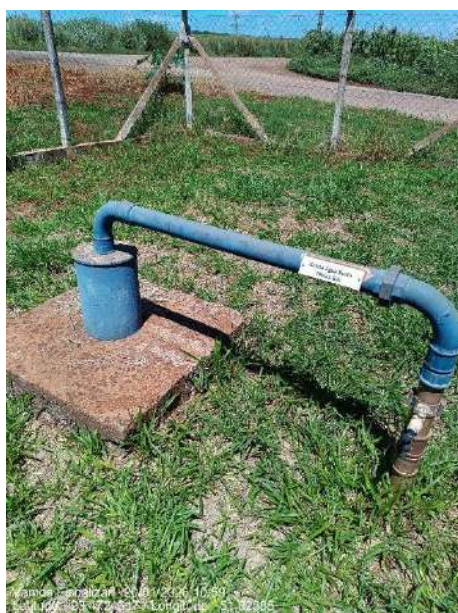
**A captação de água possui macromedidor**

Não conforme

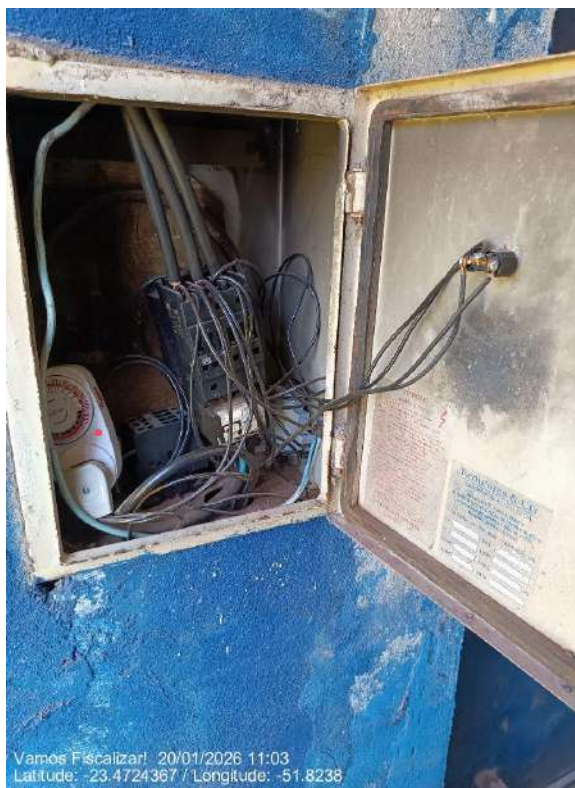
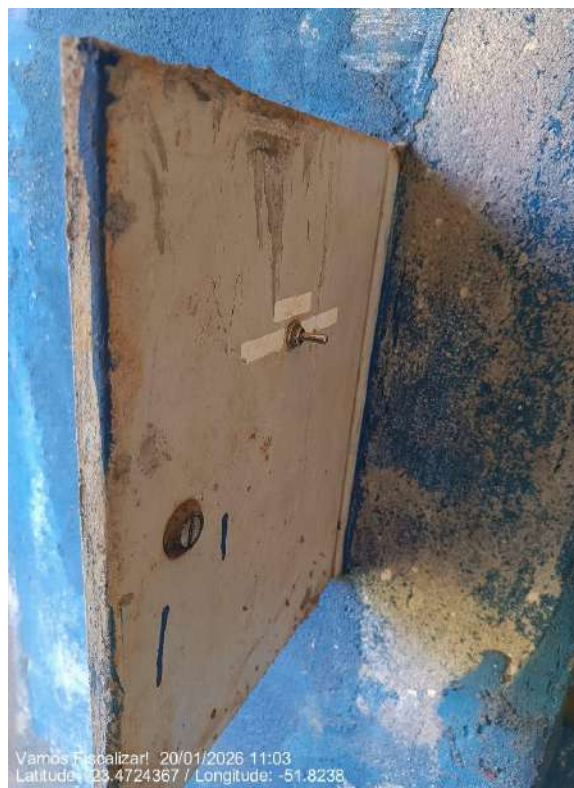
**A unidade possui horímetro em funcionamento**

**Não conforme**

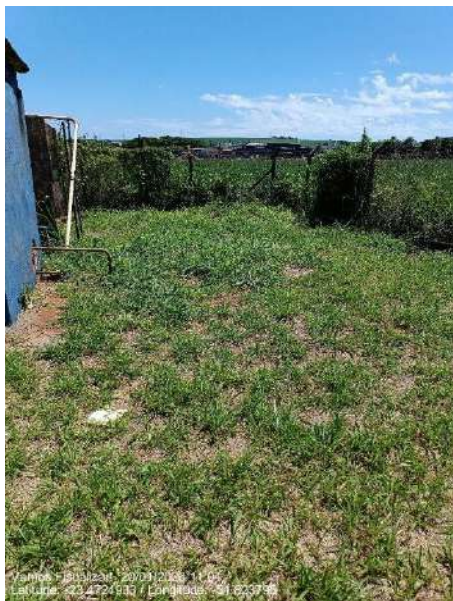
Não conforme

**Observação:** No momento da fiscalização de fato não havia animais habitando ou transitando. Porém a considerar que o poço é apenas fechado com grades é de fácil acesso para os animais entrarem.

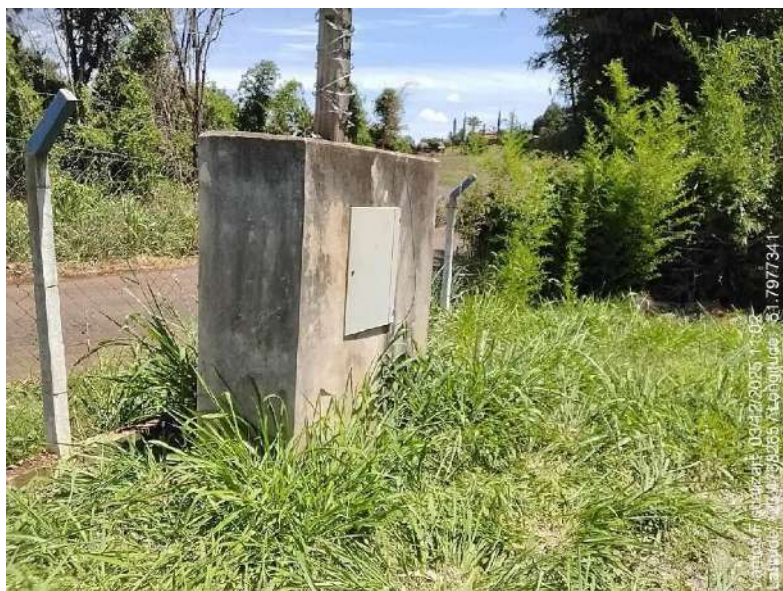
**A estrutura da casa de comando está em bom estado de conservação.**

Não conforme

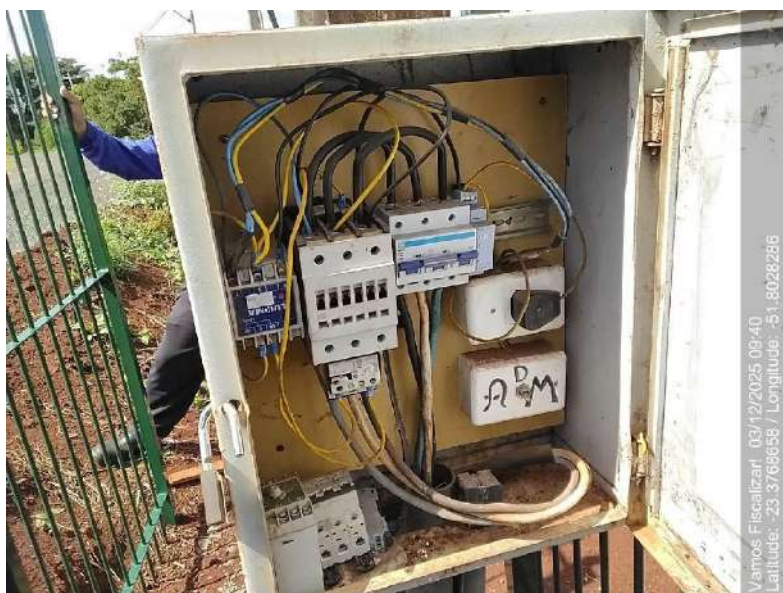
**As instalações elétricas estão adequadas conforme legislação**

Não conforme

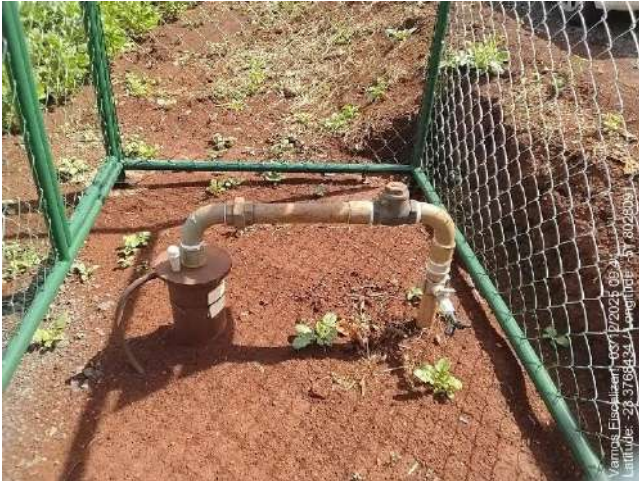
<p>O tubo de revestimento do poço está distante 50 cm da superfície</p>	<p>Não conforme</p>

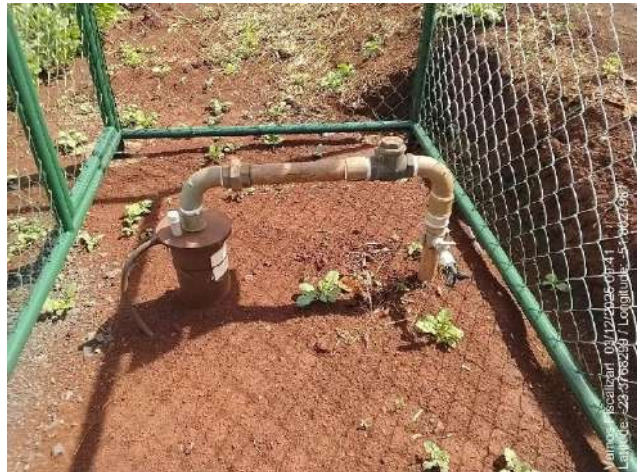
<p>Há laje de proteção ao redor do poço</p>	<p>Não conforme</p>

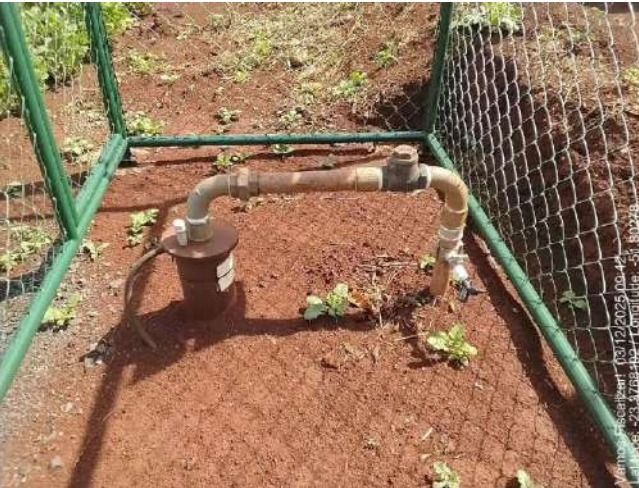
<p>A área da laje de proteção é de no mínimo 1 m<sup>2</sup></p>	<p>Não conforme</p>

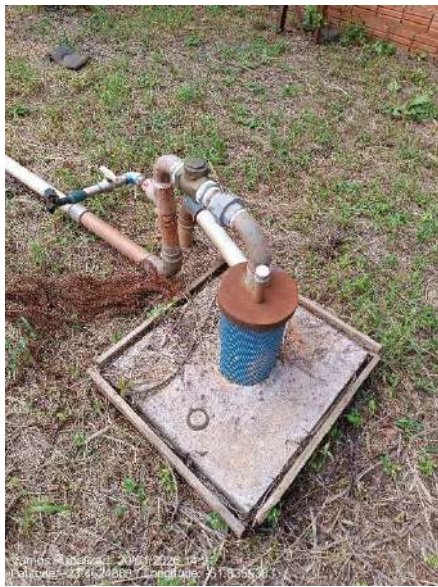
**O tubo de revestimento do poço está distante 50 cm da superfície**

Não conforme

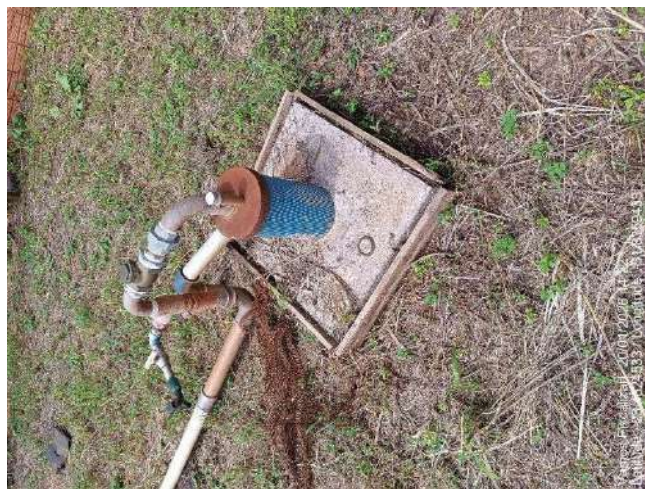
A área da laje de proteção é de no mínimo 1 m<sup>2</sup>

Não conforme

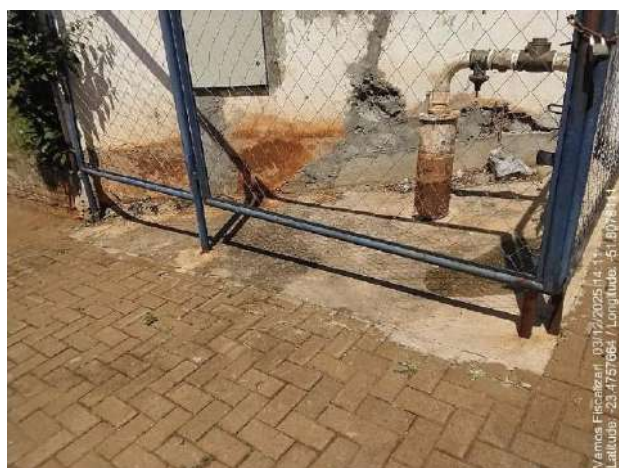
Há bomba reserva à disposição	Não conforme
É realizada a limpeza periódica do poço (é obrigatória a apresentação de laudos técnicos referentes a limpeza)	Não conforme
As condições de operação do poço (vazão, período etc.) são compatíveis com os dados da outorga	Não conforme
Inexistência de animais habitando ou transitando na área	Não conforme

**Observação:** No momento da fiscalização de fato não havia animais habitando ou transitando. Porém a considerar que o poço é apenas fechado com grades é de fácil acesso para os animais entrarem.

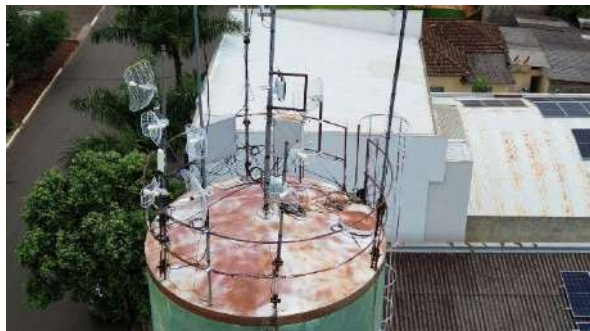
<b>Instalações estão dentro das normas de segurança (escada/guarda corpo)</b>	Não conforme
<b>Aberturas de inspeção estão adequadamente fechadas</b>	Conforme
<b>As tampas de inspeção estão em boas condições</b>	Não conforme

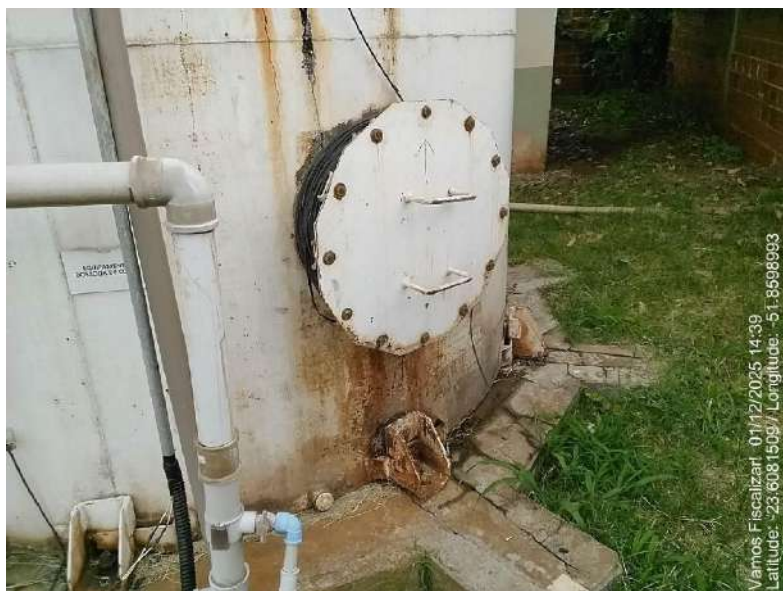
Há telas de proteção contra entrada de insetos e pequenos animais nas tubulações de ventilação	Não conforme
Extravasador está adequado	Não verificado
Ventilação está adequada	Não verificado
Instalação hidráulica é adequada e está em boas condições	Não conforme
Há medidor de nível. E é feito acompanhamento e anotação	Não conforme
A limpeza e desinfecção do reservatório é feita com a frequência e maneira adequada	Conforme
Reservatório está em boas condições de uso	Não conforme

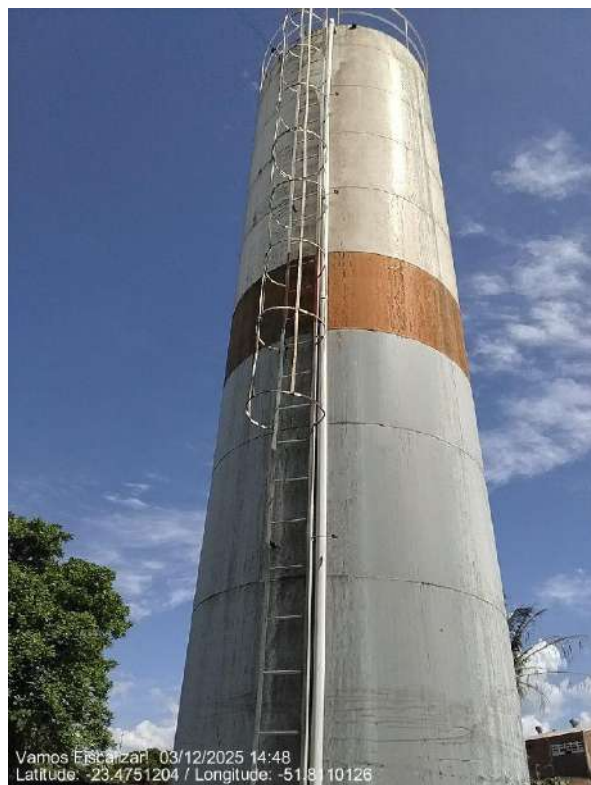
**Instalações estão dentro das normas de segurança (escada/guarda corpo)**

Não conforme

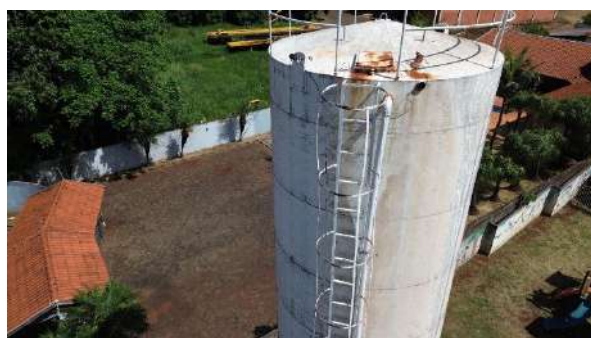
<b>Aberturas de inspeção estão adequadamente fechadas</b>	Conforme
<b>As tampas de inspeção estão em boas condições</b>	Não conforme

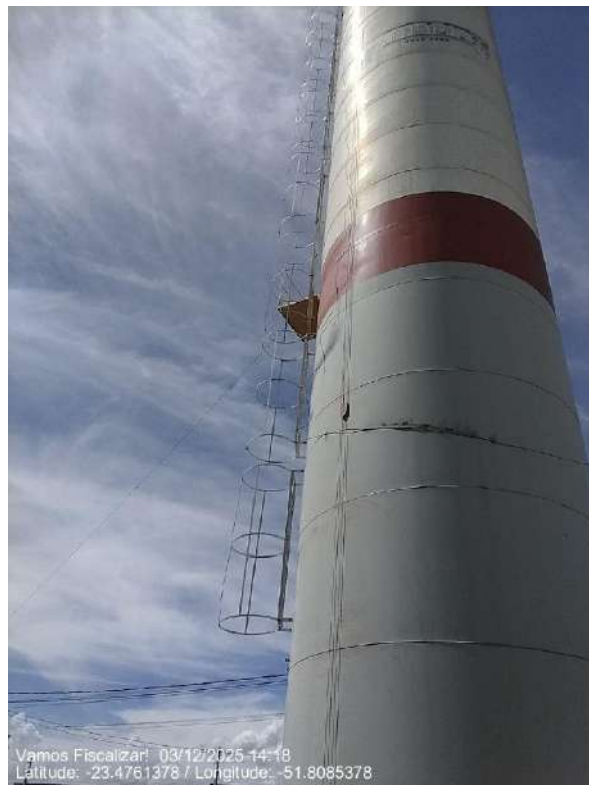
**O reservatório possui guarda-corpos e escadas em situação adequada**

**Não conforme**

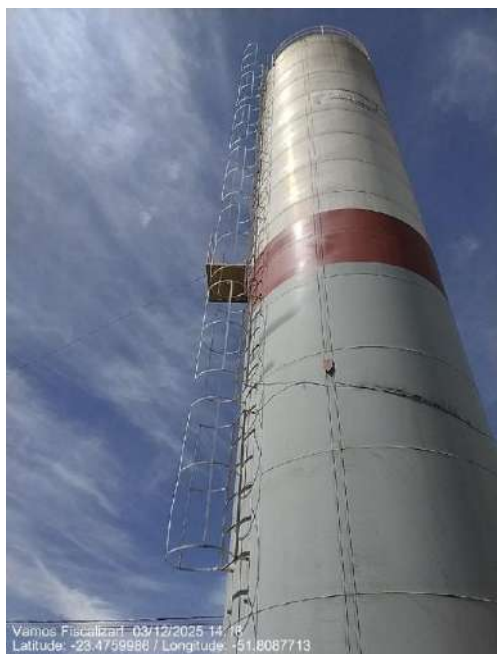
**Instalações estão dentro das normas de segurança (escada/guarda corpo)**

**Não conforme**

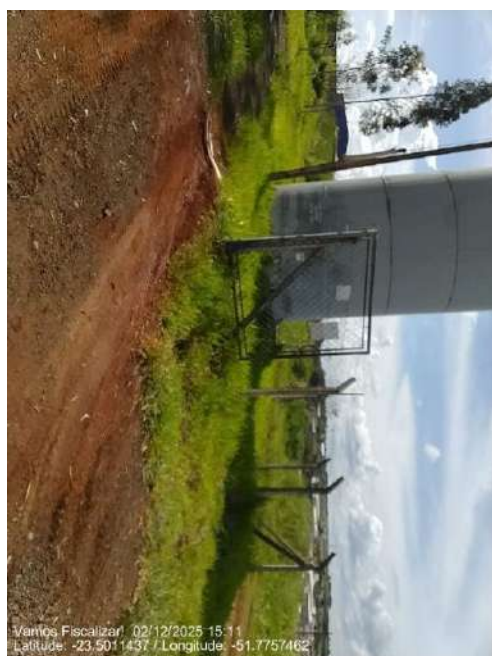
é cercado, porém o portão fica aberto e sem cadeado

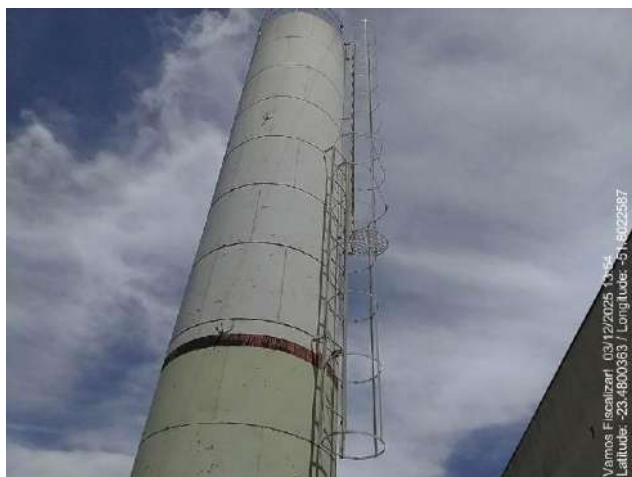
<p>Não conforme</p>
<p>O reservatório possui guarda-corpos e escadas em situação adequada</p>

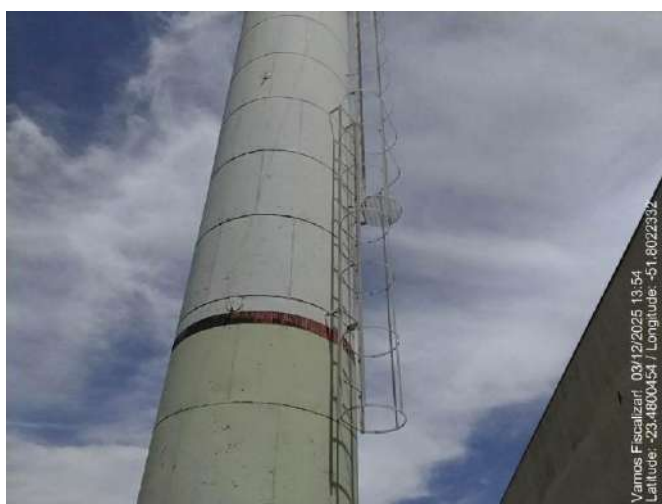
**Instalações estão dentro das normas de segurança (escada/guarda corpo)**

Não conforme

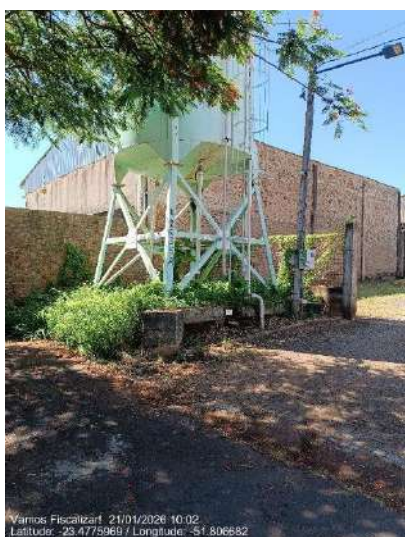
A área é isolada (perímetro de segurança)	Não conforme
---	--------------

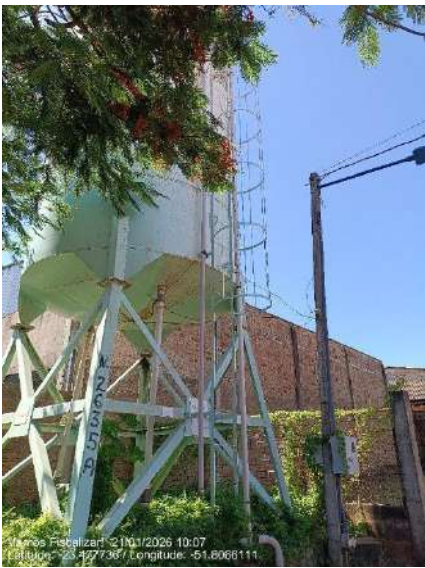
<b>Inexistência de vazamentos aparentes</b>	Não conforme
<b>O reservatório possui guarda-corpos e escadas em situação adequada</b>	Conforme

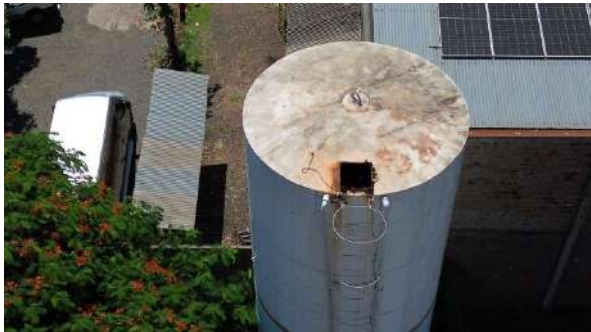
<b>Instalações estão dentro das normas de segurança (escada/guarda corpo)</b>	Conforme
<b>Aberturas de inspeção estão adequadamente fechadas</b>	Não conforme

<b>As tampas de inspeção estão em boas condições</b>	Não se aplica
<b>Observação:</b> Não possui tampa.	
<b>Há telas de proteção contra entrada de insetos e pequenos animais nas tubulações de ventilação</b>	Não conforme
<b>Extravasador está adequado</b>	Não se aplica
<b>Ventilação está adequada</b>	Não conforme
<b>Instalação hidráulica é adequada e está em boas condições</b>	Não conforme
<b>Há medidor de nível. E é feito acompanhamento e anotação</b>	Não conforme

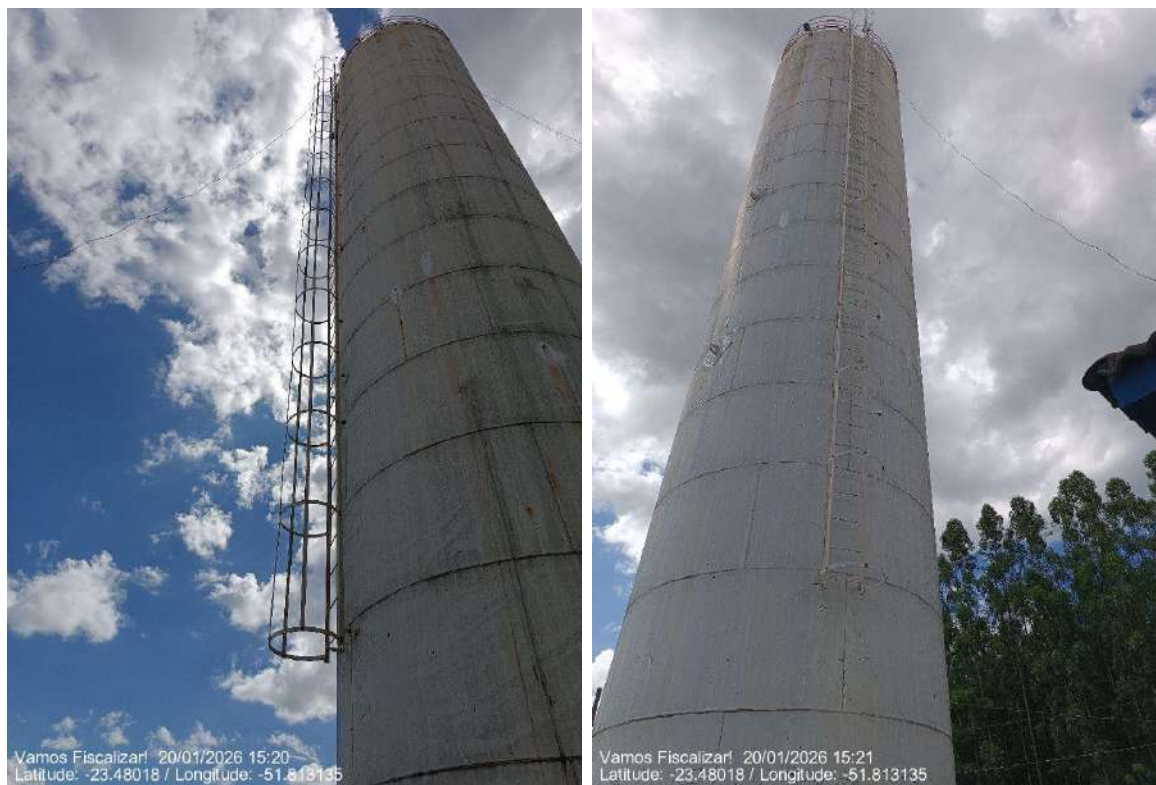
O reservatório possui guarda-corpos e escadas em situação adequada	Não conforme

<b>Instalações estão dentro das normas de segurança (escada/guarda corpo)</b>	Não conforme
<b>Aberturas de inspeção estão adequadamente fechadas</b>	Conforme
<b>As tampas de inspeção estão em boas condições</b>	Conforme
<b>Há telas de proteção contra entrada de insetos e pequenos animais nas tubulações de ventilação</b>	Não conforme
<b>Extravasador está adequado</b>	Não se aplica
<b>Ventilação está adequada</b>	Não verificado
<b>Instalação hidráulica é adequada e está em boas condições</b>	Conforme
<b>Há medidor de nível. E é feito acompanhamento e anotação</b>	Não conforme
<b>A limpeza e desinfecção do reservatório é feita com a frequência e maneira adequada</b>	Conforme
<b>Reservatório está em boas condições de uso</b>	Conforme
<b>O reservatório elevado possui para-raios instalados</b>	Não conforme
<b>Há macromedicação (saída e/ou entrada)</b>	Não conforme
<b>Os macromedidores estão devidamente protegidos</b>	Não se aplica

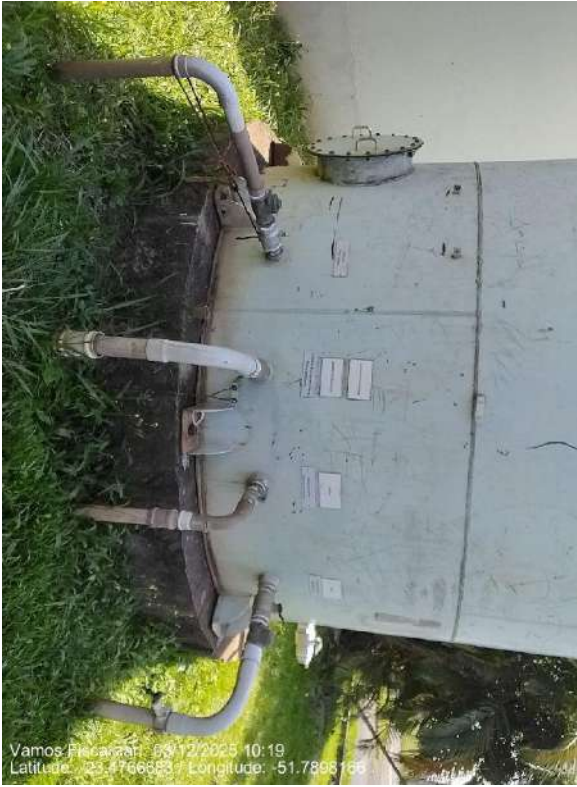
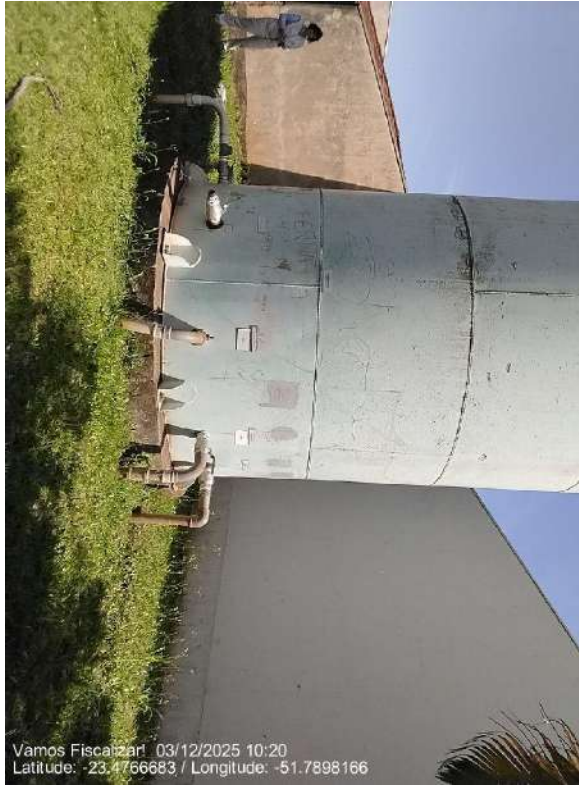
<p>Vamos Fiscalizar! 03/12/2025 10:20 Latitude: -23.476683 / Longitude: -51.7898166</p>
<p><b>O reservatório possui guarda-corpos e escadas em situação adequada</b></p>	<p>Não conforme</p>
  <p>Vamos Fiscalizar! 03/12/2025 10:20 Latitude: -23.4764102 / Longitude: -51.7898107</p>	
<p><b>Instalações estão dentro das normas de segurança (escada/guarda corpo)</b></p>	<p>Não conforme</p>

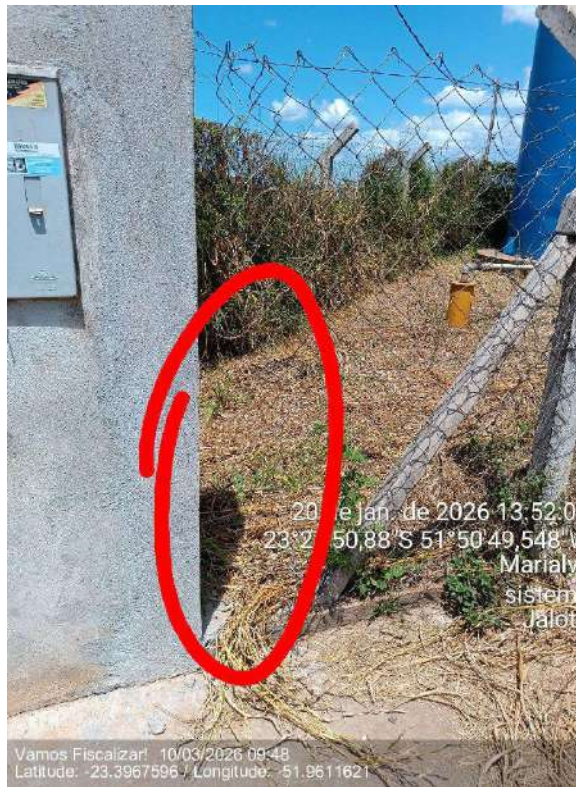
<b>A área é isolada (perímetro de segurança)</b>	Não conforme
--	--------------

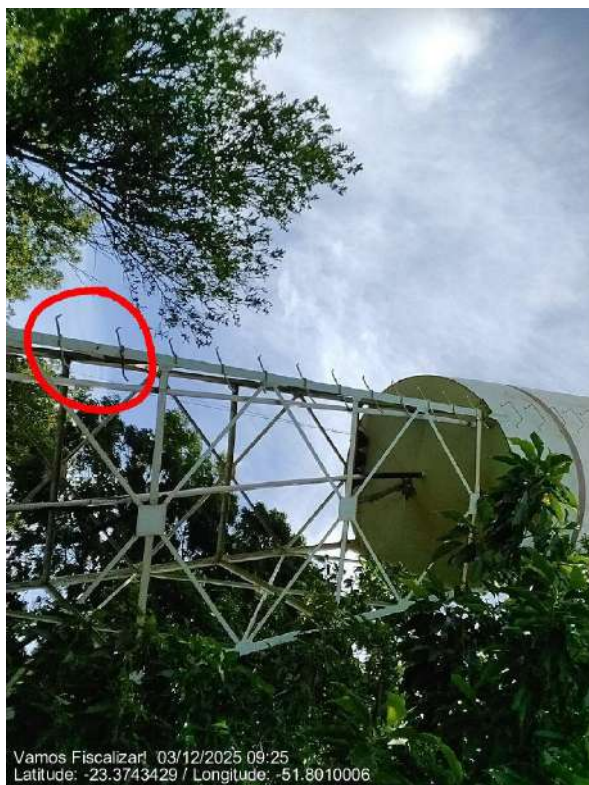
<p><b>Instalações estão dentro das normas de segurança (escada/guarda corpo)</b></p>	<p>Não conforme</p>

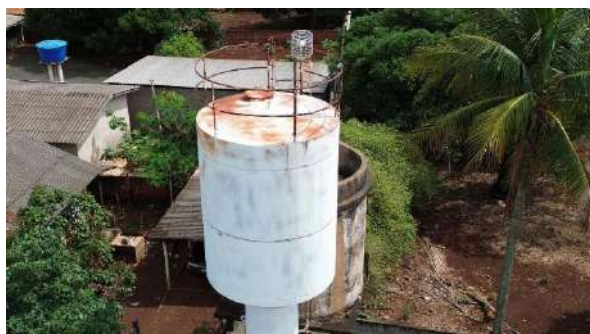
<b>Instalações estão dentro das normas de segurança (escada/guarda corpo)</b>	Conforme
<b>Aberturas de inspeção estão adequadamente fechadas</b>	Conforme
<b>As tampas de inspeção estão em boas condições</b>	Não conforme

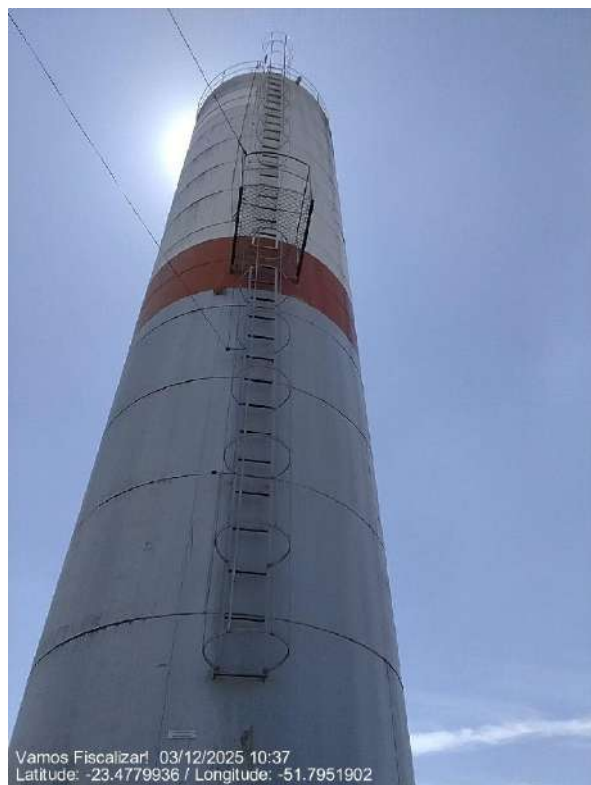
**Aberturas de inspeção estão adequadamente fechadas**

Não conforme

**Observação:** a tampa está aberta

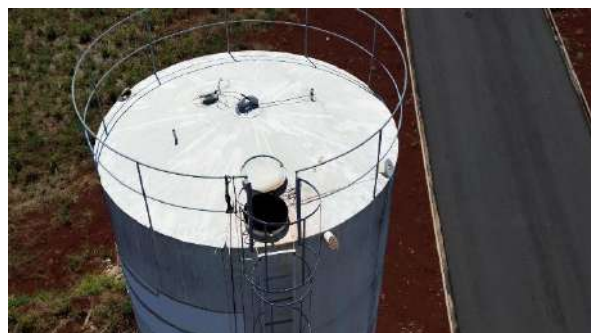
**As tampas de inspeção estão em boas condições**

Não conforme

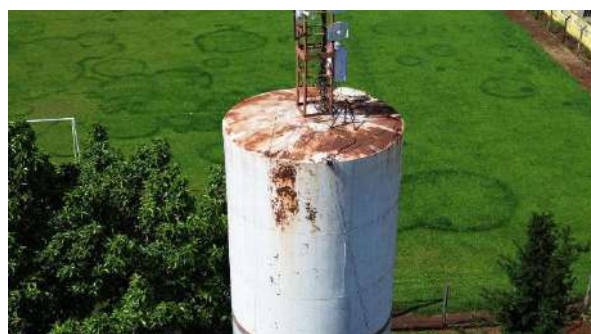
Inexistência de vazamentos aparentes	Não conforme
O reservatório possui guarda-corpos e escadas em situação adequada	Não conforme
Instalações estão dentro das normas de segurança (escada/guarda corpo)	Não conforme
Aberturas de inspeção estão adequadamente fechadas	Conforme
As tampas de inspeção estão em boas condições	Não conforme
Há telas de proteção contra entrada de insetos e pequenos animais nas tubulações de ventilação	Não se aplica
Extravasor está adequado	Não verificado
Ventilação está adequada	Não conforme
Instalação hidráulica é adequada e está em boas condições	Não conforme
Há medidor de nível. E é feito acompanhamento e anotação	Não conforme
A limpeza e desinfecção do reservatório é feita com a frequência e maneira adequada	Conforme
Reservatório está em boas condições de uso	Não conforme

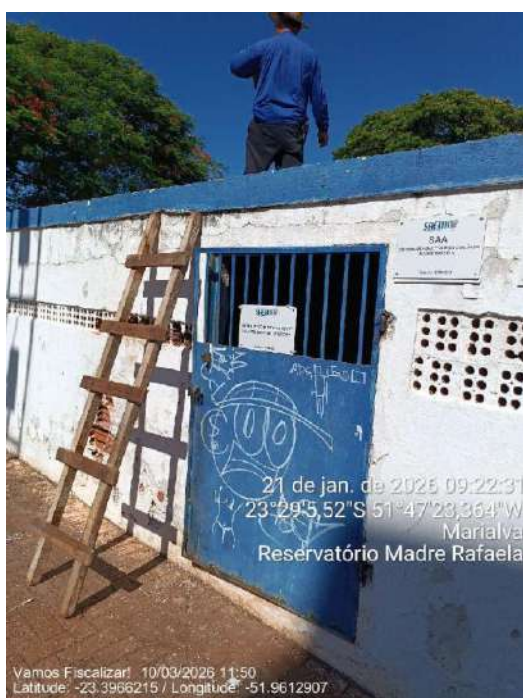
<b>O reservatório possui guarda-corpos e escadas em situação adequada</b>	Não conforme
---	--------------

<p><b>Instalações estão dentro das normas de segurança (escada/guarda corpo)</b></p>	<p>Não conforme</p>
<p><b>Aberturas de inspeção estão adequadamente fechadas</b></p>	<p>Conforme</p>
<div style="display: flex; justify-content: space-around;"> <div data-bbox="277 353 740 965"> </div> <div data-bbox="858 376 1337 1003"> </div> </div>	
<p><b>As tampas de inspeção estão em boas condições</b></p>	<p>Não conforme</p>
<div style="display: flex; justify-content: center;"> <div data-bbox="252 1133 845 1917"> </div> </div>	
<p><b>Há telas de proteção contra entrada de insetos e pequenos animais nas tubulações de ventilação</b></p>	<p>Não conforme</p>

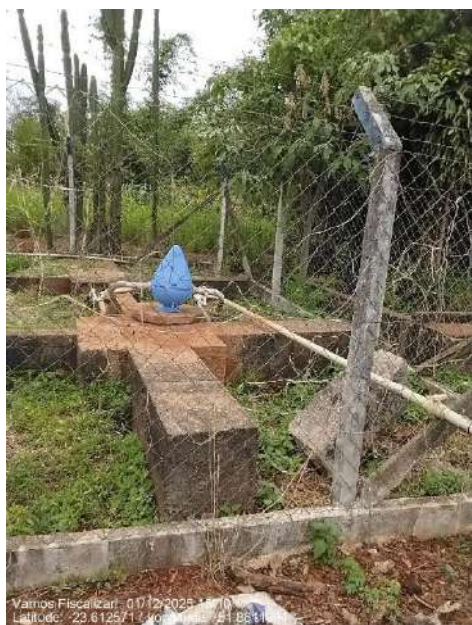
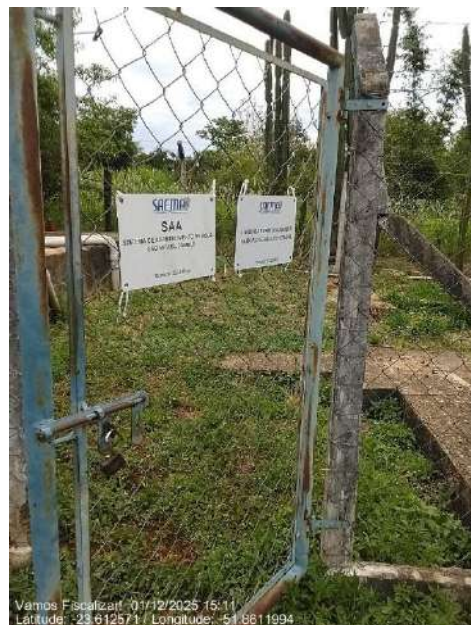
<b>A área é iluminada</b>	Não conforme
<b>A área está isolada (perímetro de segurança)</b>	Conforme

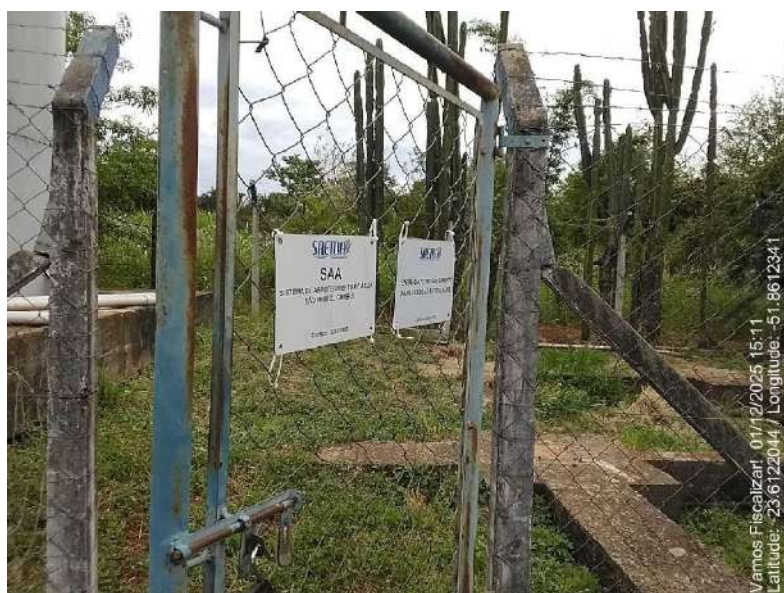
<b>A área está sinalizada (identificando a finalidade)</b>	Não conforme
--	--------------

As condições de limpeza são adequadas	Não conforme
Há dosadora automática	Não se aplica

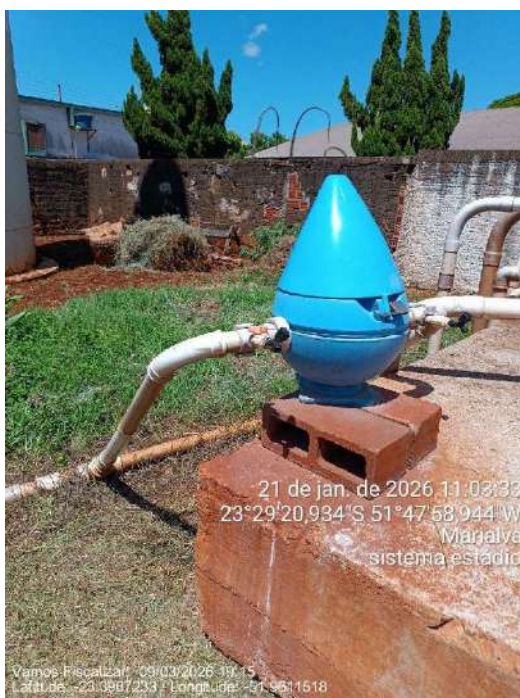
<b>A área é iluminada</b>	Conforme
<b>A área está isolada (perímetro de segurança)</b>	Não conforme
<b>A área está sinalizada (identificando a finalidade)</b>	Não conforme
<b>As condições de limpeza são adequadas</b>	Não conforme
<b>Há dosadora automática</b>	Não conforme

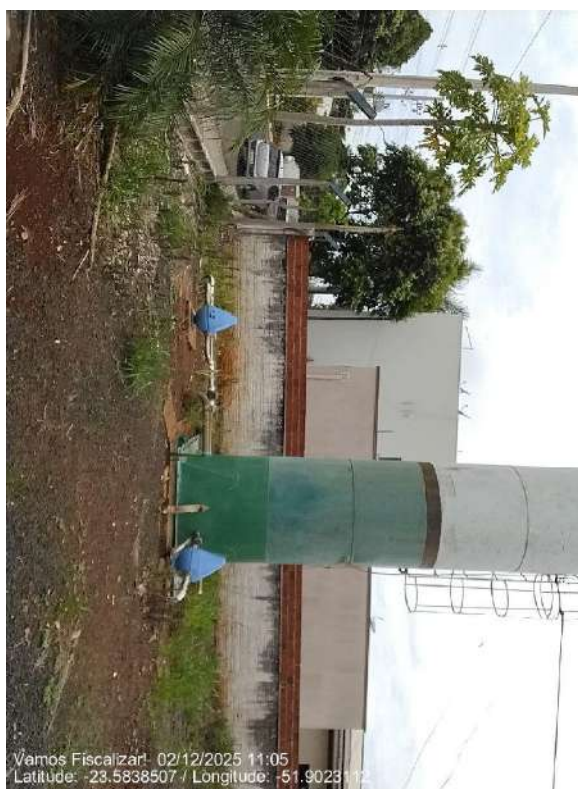
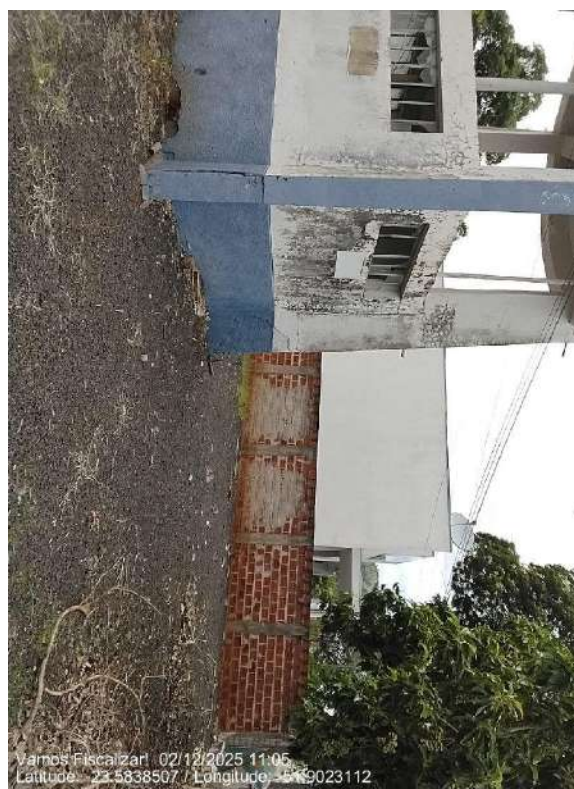
A área é iluminada	Não conforme
--------------------	--------------
