**ORCISPAR**

Órgão Regulador de Saneamento do Paraná

**Relatório Técnico de Fiscalização dos Sistemas de  
Abastecimento de Água e Esgoto - Marialva/PR**

RTF nº03/2026

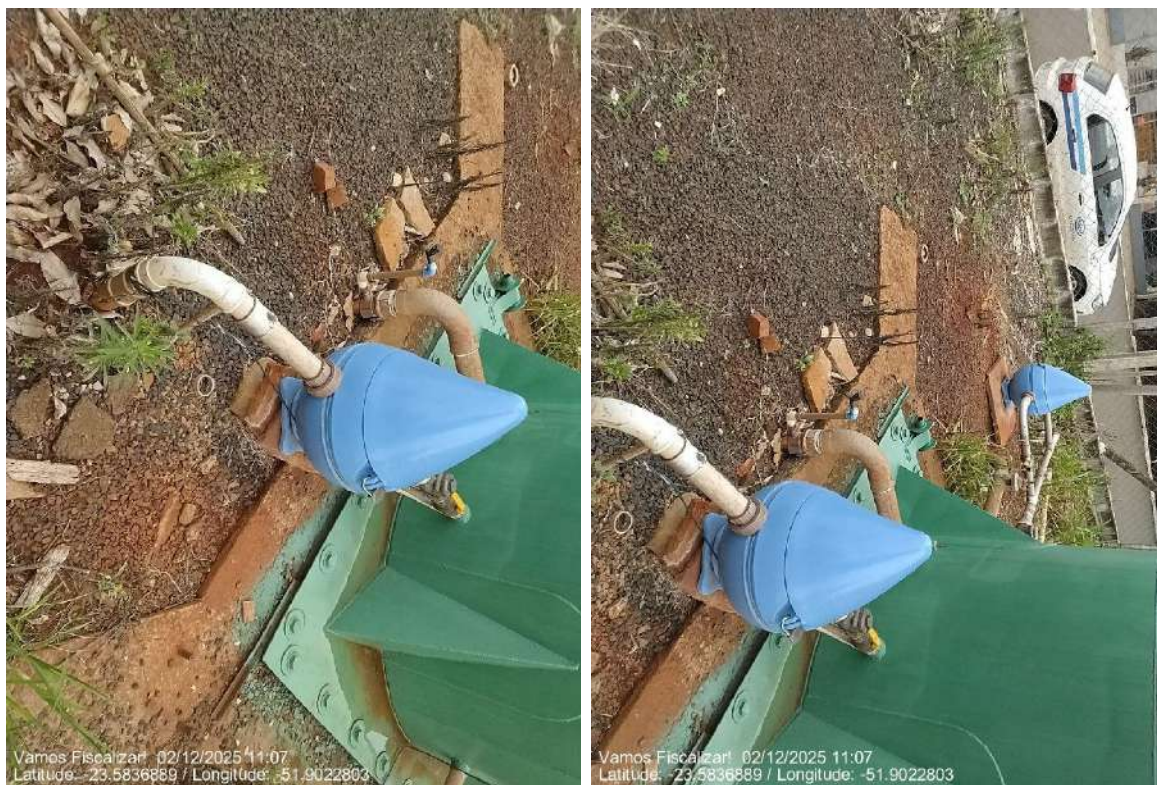
<p>Vamos Fiscalizar! 02/12/2025 11:06 Latitude: -23.5836491 / Longitude: -51.9022225</p>	
<p><b>As condições de limpeza são adequadas</b></p>	<p>Não se aplica</p>
<p><b>Há dosadora automática</b></p>	<p>Não conforme</p>

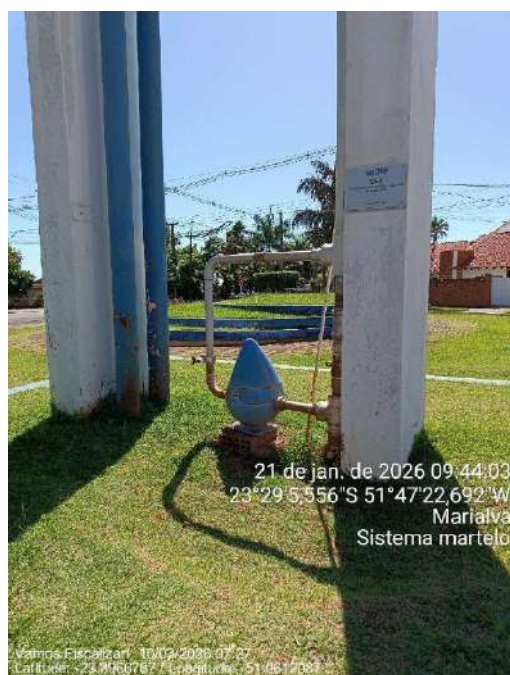
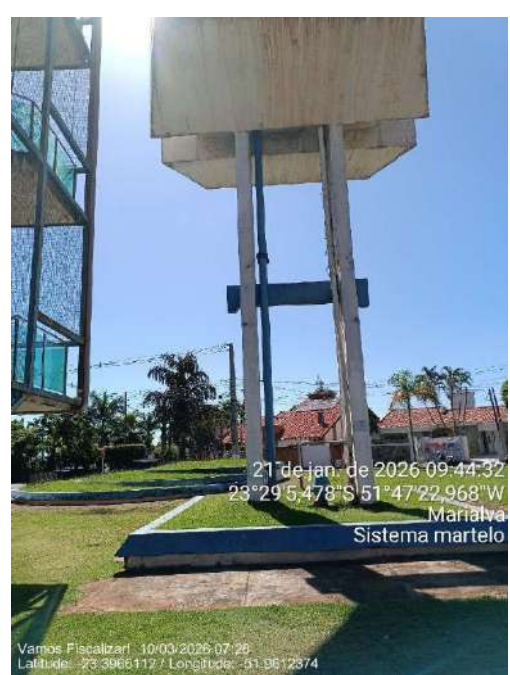
A área é iluminada	Conforme
A área está isolada (perímetro de segurança)	Não conforme

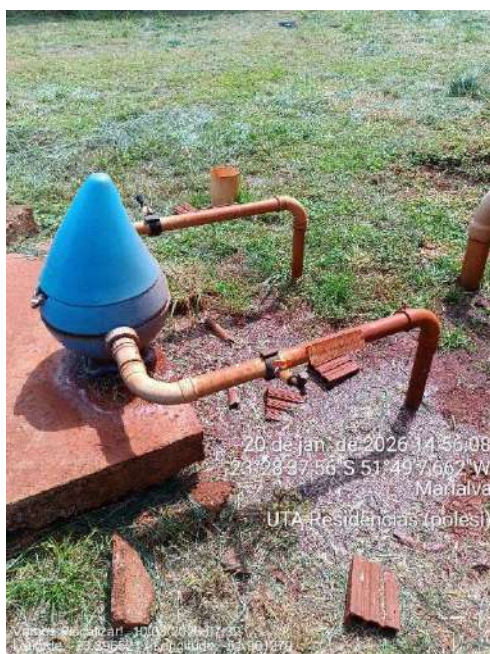
As condições de limpeza são adequadas

Não conforme

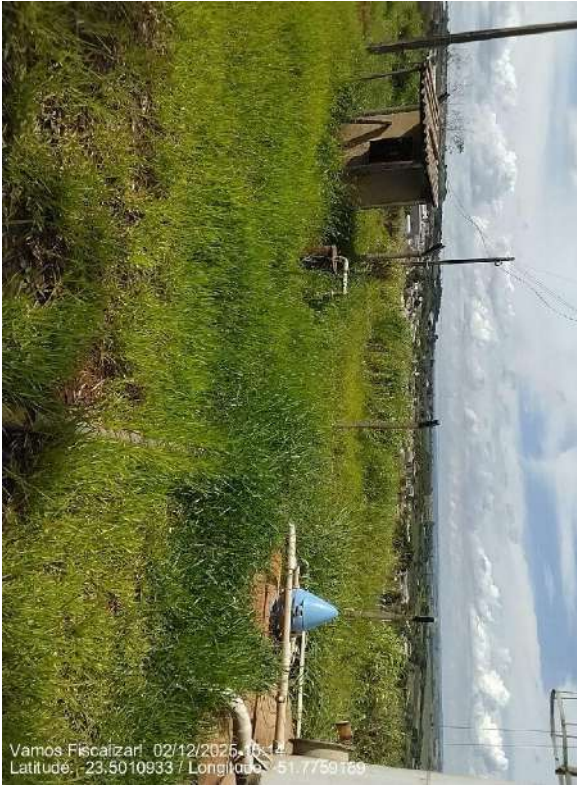
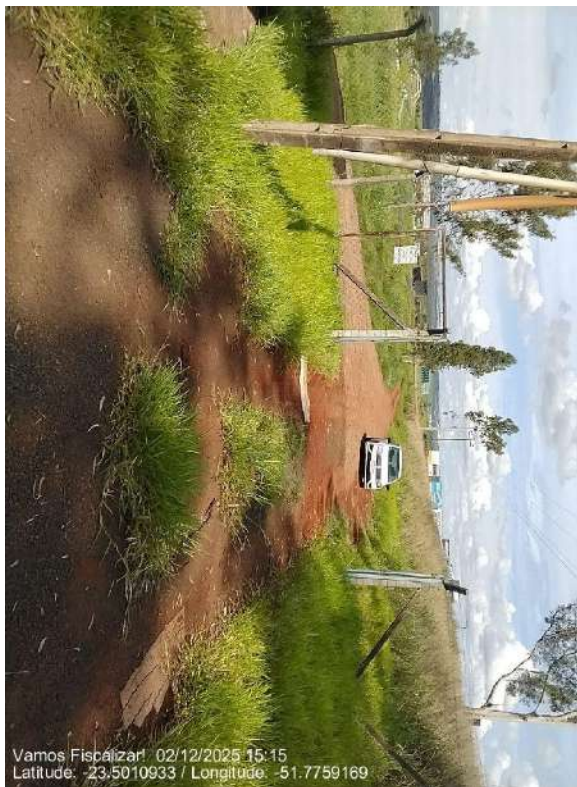
A área está isolada (perímetro de segurança)	Não conforme

<p>Vamos Fiscalizar! 02/12/2025 15:15 Latitude: -23.5010933 / Longitude: -51.7759169</p>
<p>É cercado porém o portão fica aberto e sem cadeado</p>	
<p><b>A área está sinalizada (identificando a finalidade)</b></p>	<p>Conforme</p>
<p><b>As condições de limpeza são adequadas</b></p>	<p>Não conforme</p>

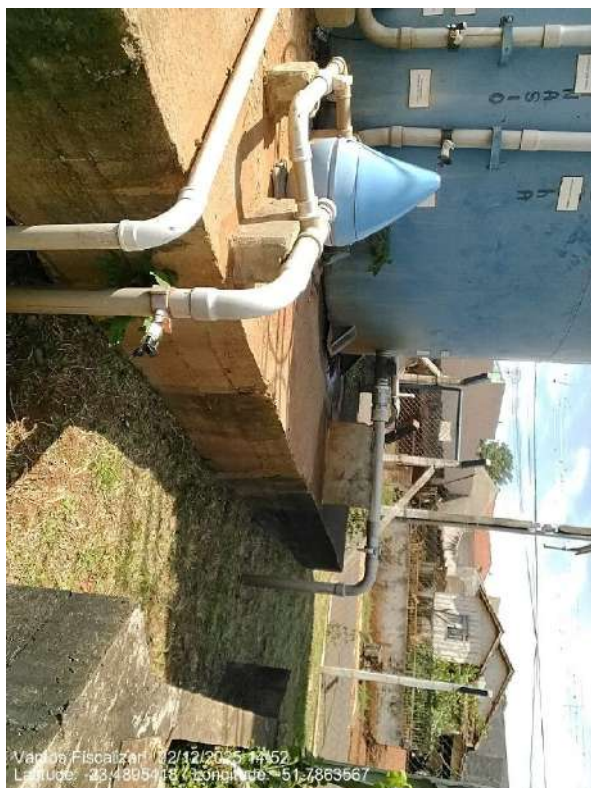
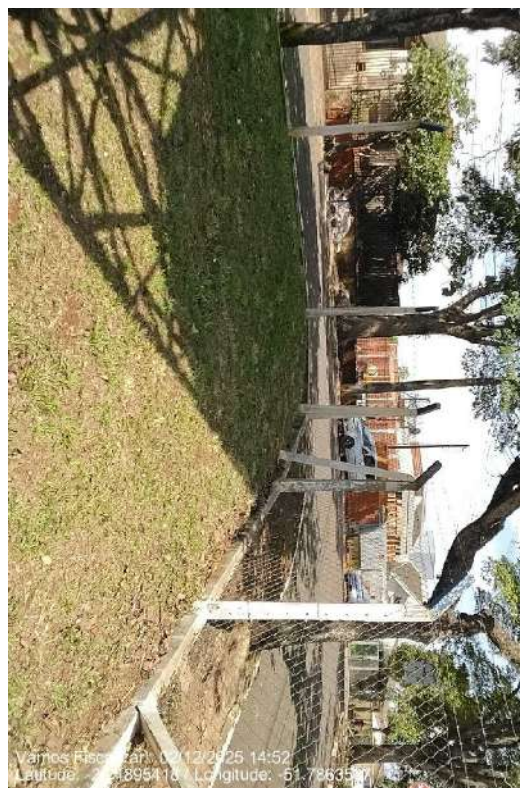
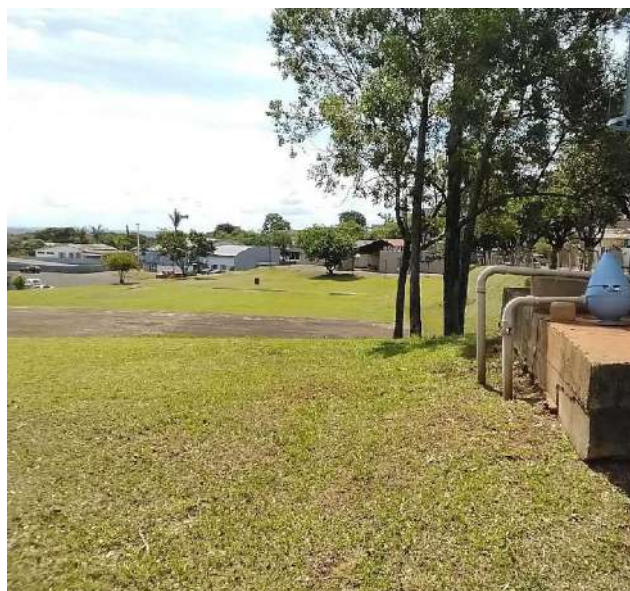
A área é iluminada	Não conforme
A área está isolada (perímetro de segurança)	Não conforme

Não está isolado	
<b>A área está sinalizada (identificando a finalidade)</b>	Não conforme
<b>As condições de limpeza são adequadas</b>	Não conforme
<b>Há dosadora automática</b>	Não conforme

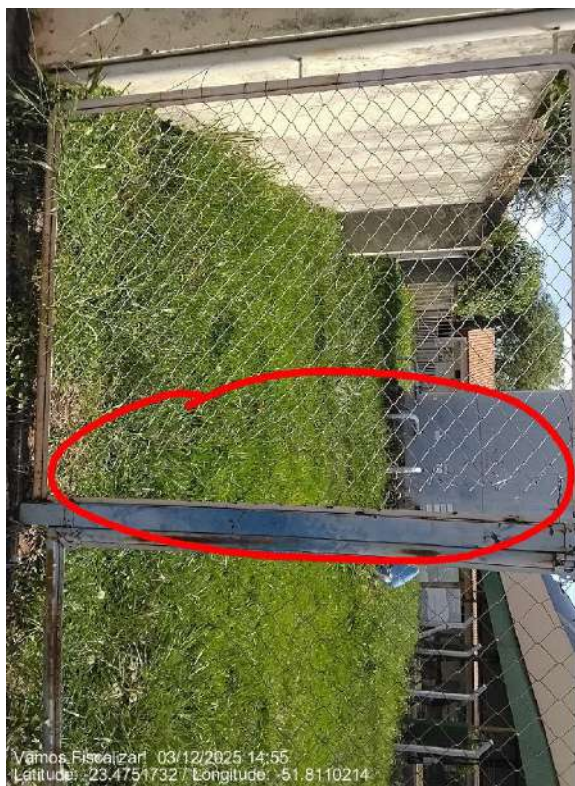
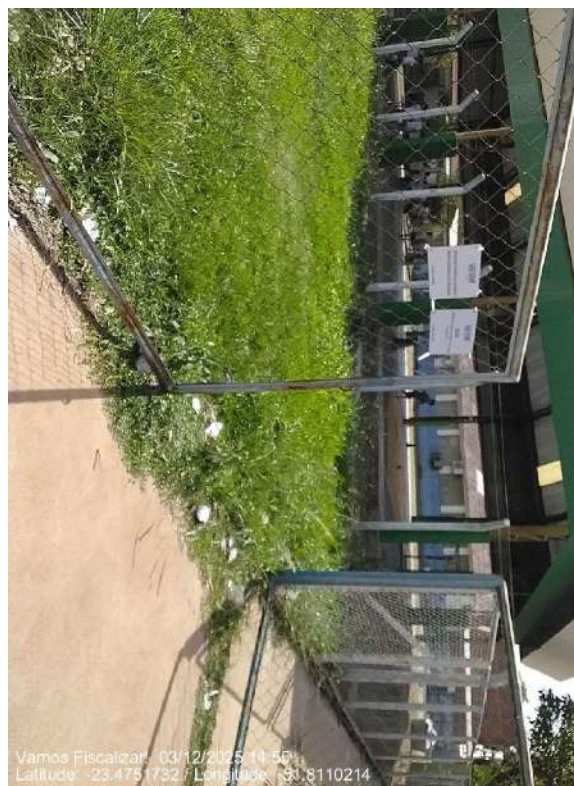
A área é iluminada	Conforme
A área está isolada (perímetro de segurança)	Não conforme

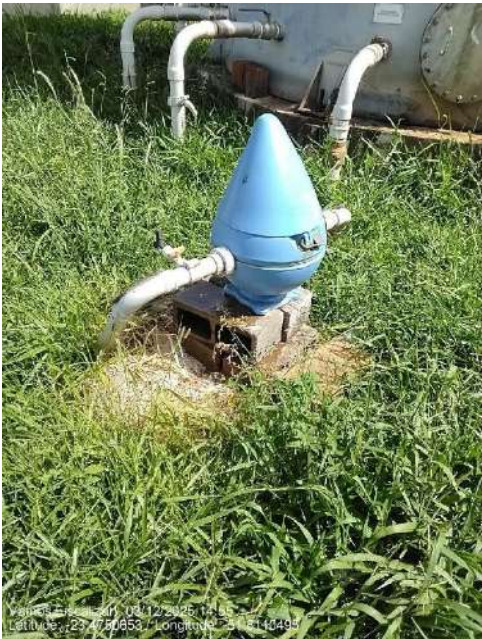
<p><b>As condições de limpeza são adequadas</b></p>	<p>Não conforme</p>
<div style="display: flex; justify-content: space-around;">     </div>	
<p><b>Há dosadora automática</b></p>	<p>Não conforme</p>

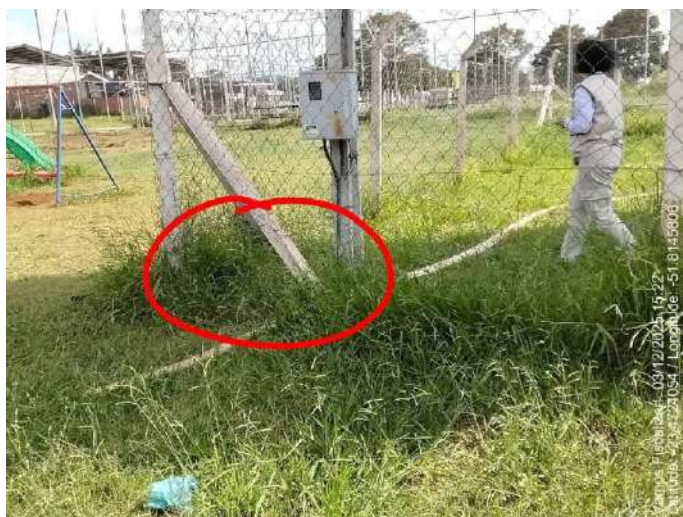
A área é iluminada	Não conforme
A área está isolada (perímetro de segurança)	Não conforme

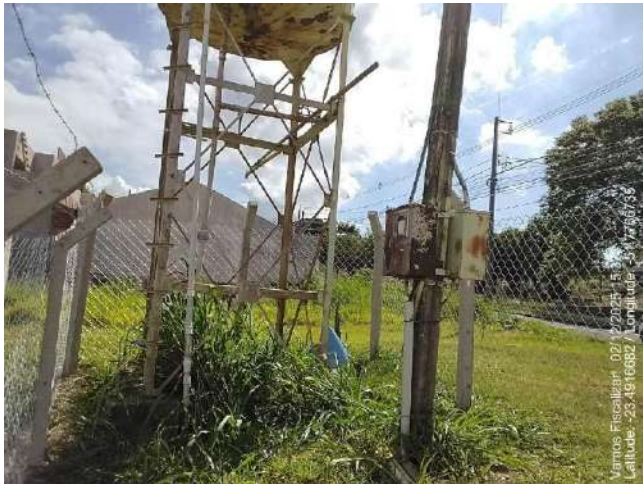
UTA	
<b>A área é iluminada</b>	Não conforme

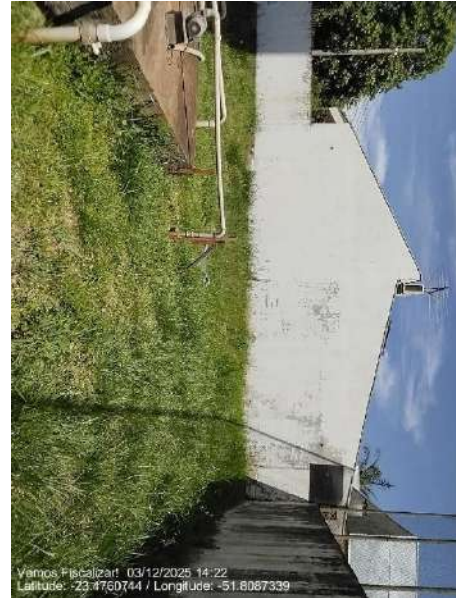
<b>A área é iluminada</b>	<b>Não conforme</b>
---------------------------	---------------------

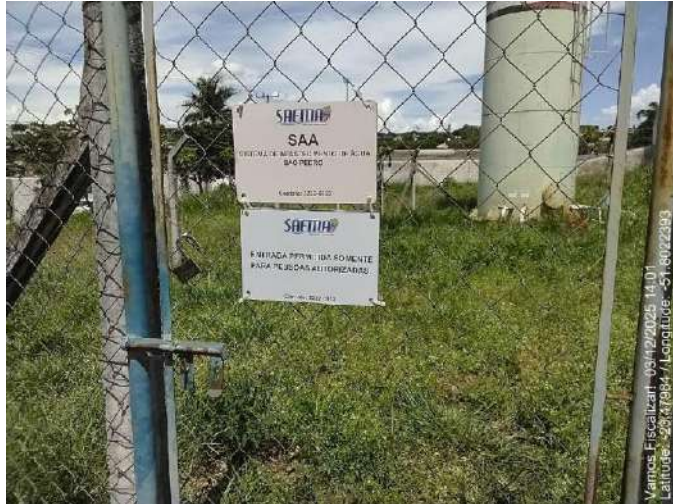
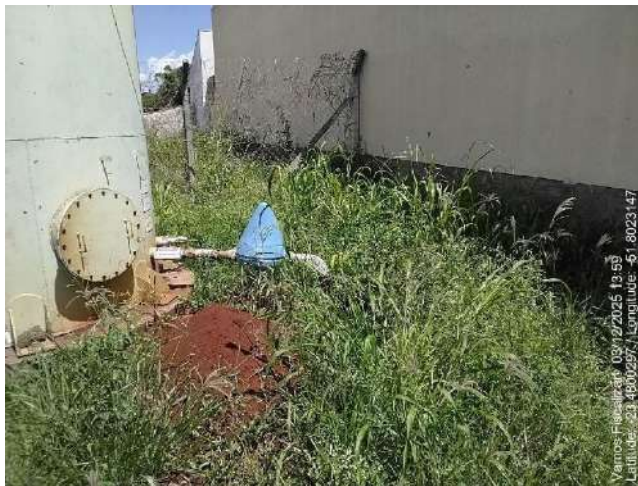
### 7.4.16 Unidade de Tratamento de Água São Pedro

As condições de limpeza são adequadas

Não conforme

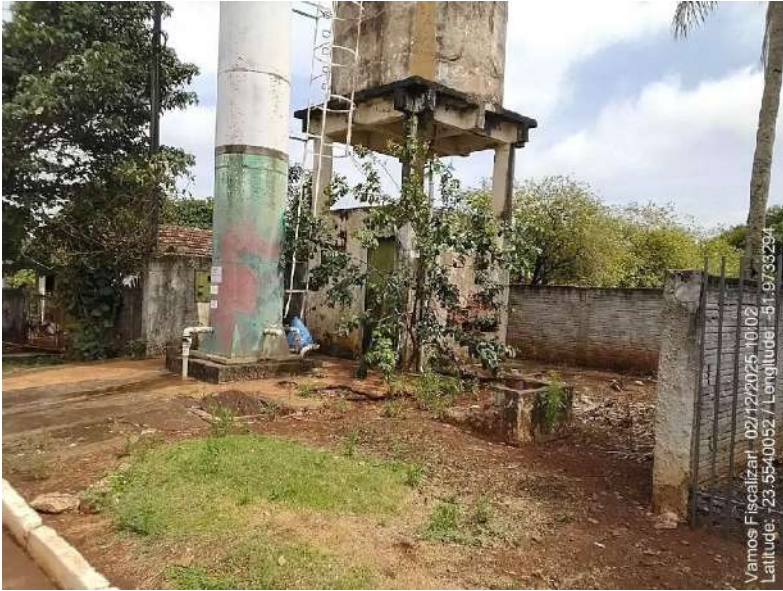
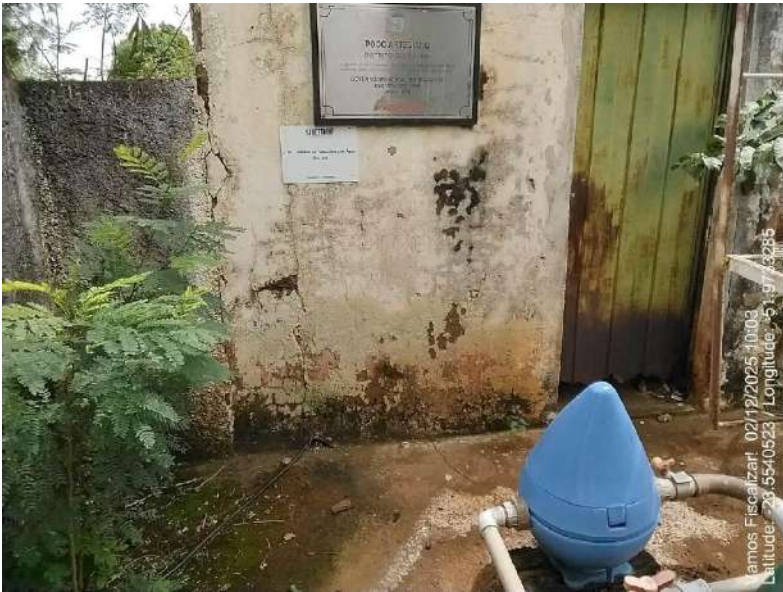
### 7.4.17 Unidade de Tratamento de Água São Luís

UTA	
<b>A área é iluminada</b>	Não conforme
<b>A área está isolada (perímetro de segurança)</b>	Não conforme

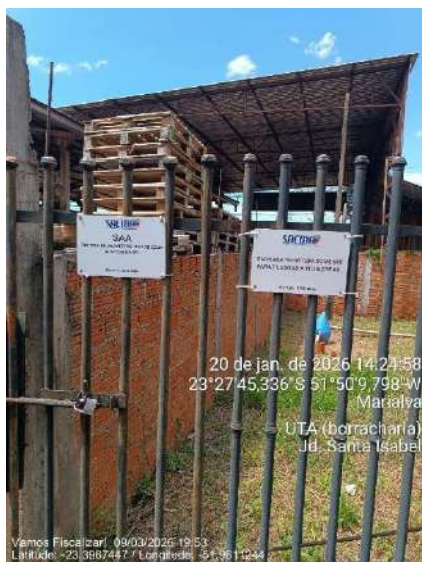
### 7.4.19 Unidade de Tratamento de Água - Alto Cafezal (Jd. Santa Isabel)

<b>As condições de limpeza são adequadas</b>	Não conforme
<b>Há dosadora automática</b>	Não conforme

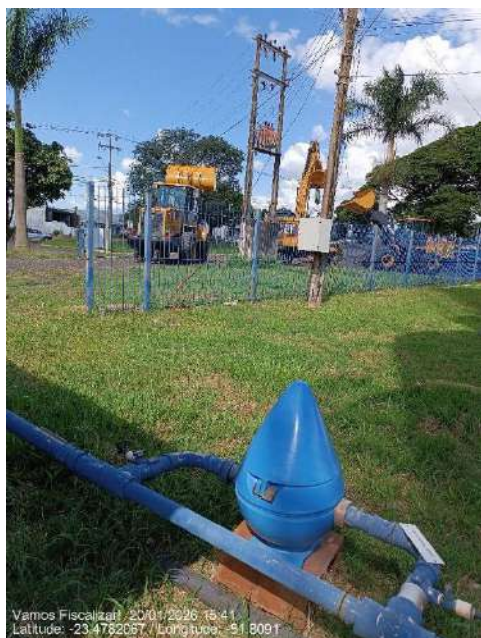
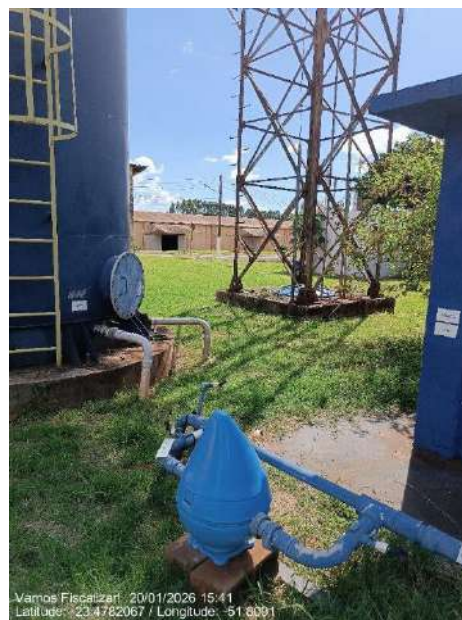
### 7.4.20 Unidade de Tratamento de Água - IBC

A área é iluminada	Não conforme
A área está isolada (perímetro de segurança)	Não conforme

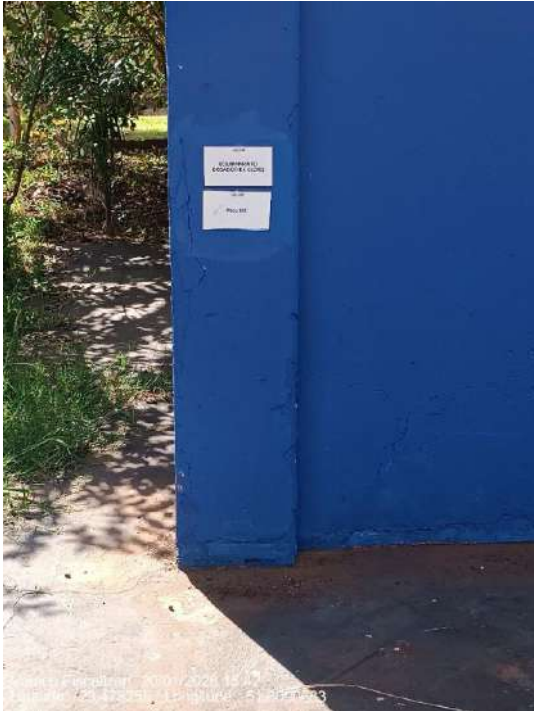
**As condições de limpeza são adequadas**

Não conforme

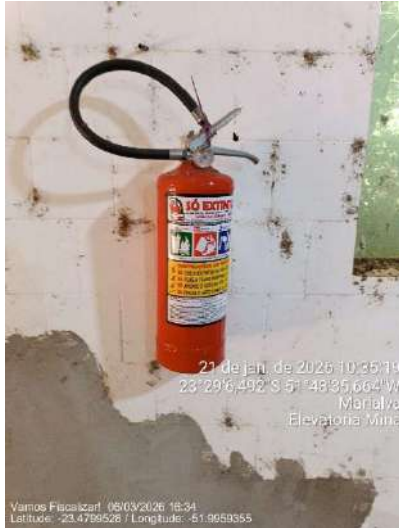
O extintor de incêndio está dentro do prazo de validade

Não conforme

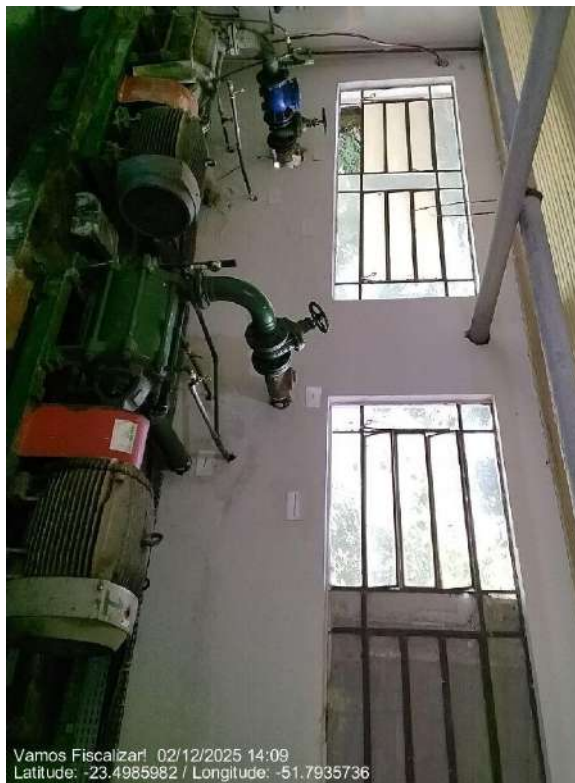
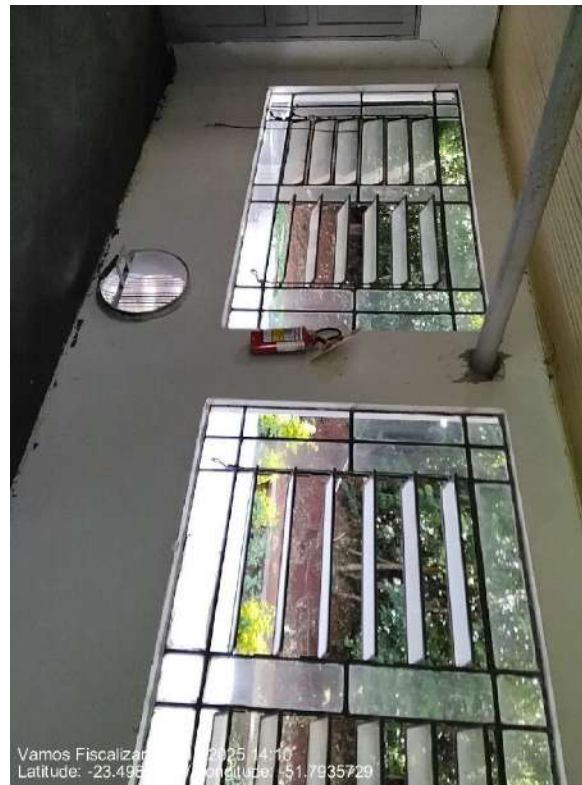
Alguns vidros da janela está quebrados.

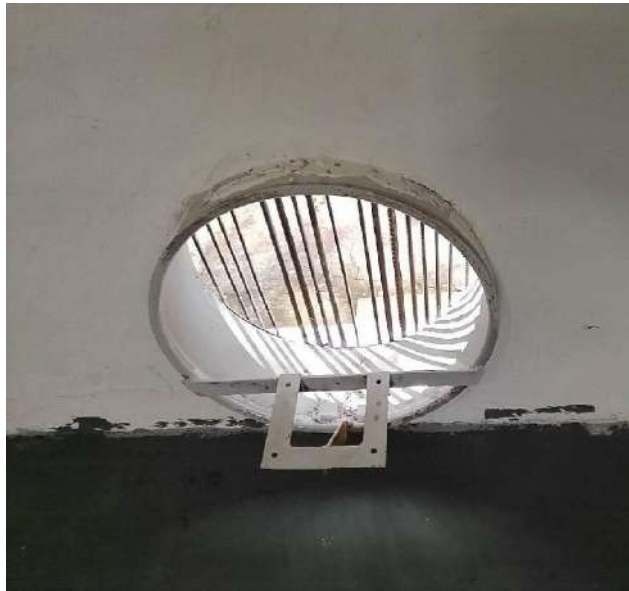
**Existência de sistema de exaustão**

Não conforme

**Os equipamentos estão em bom estado de conservação**

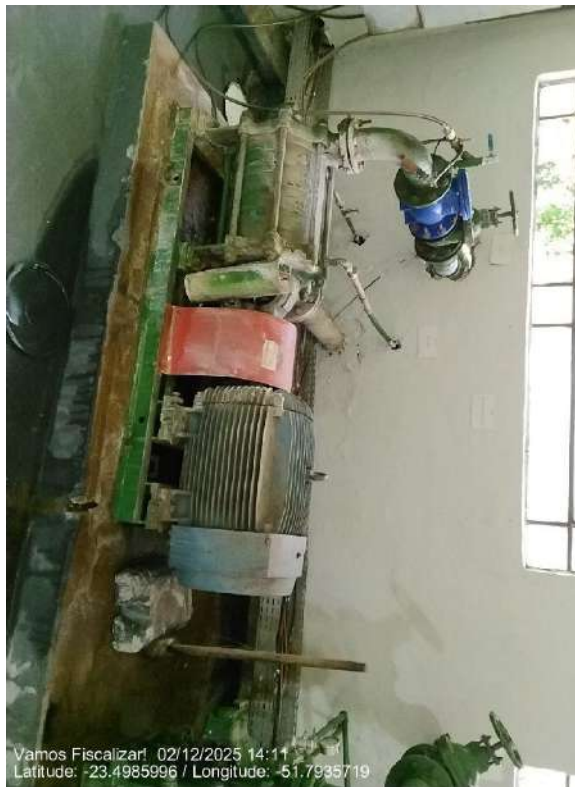
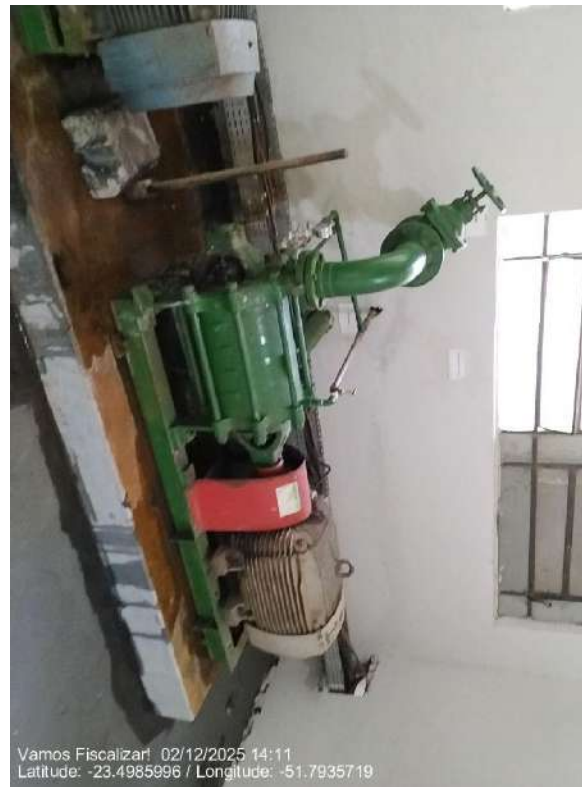
**A estrutura da unidade está em bom estado de conservação**

Não conforme

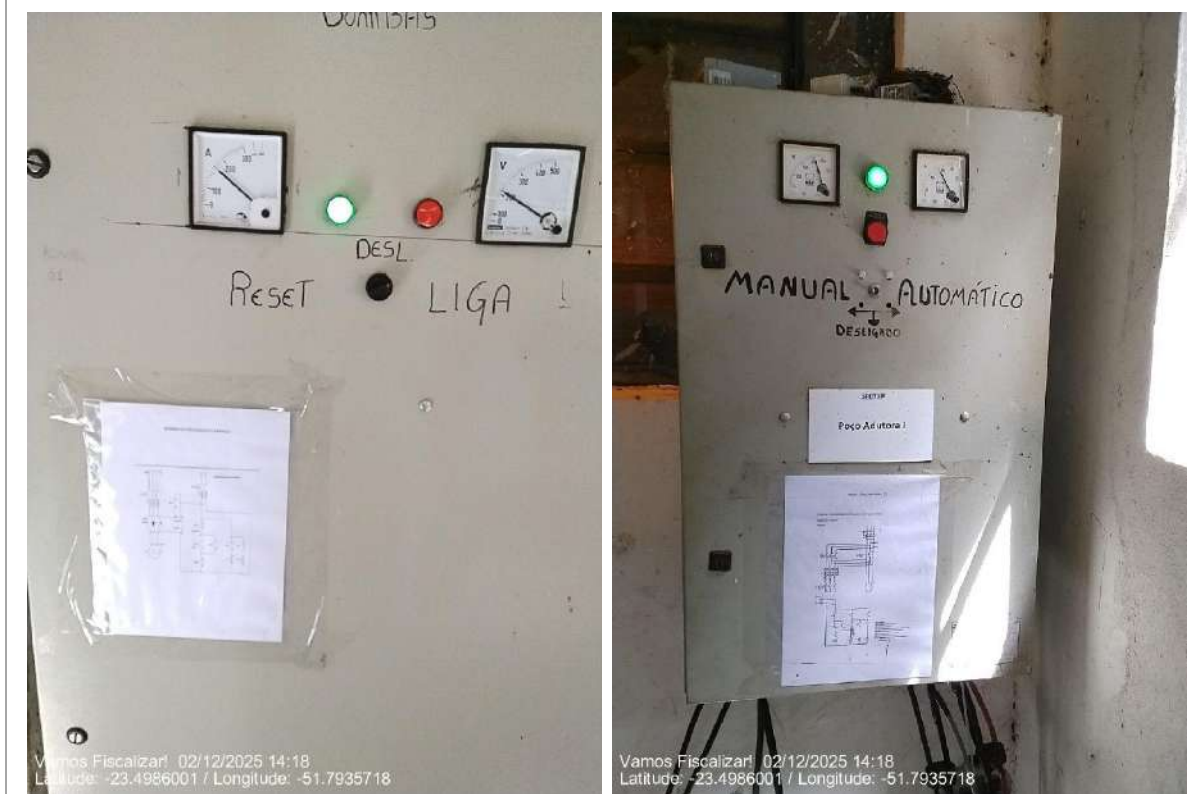
Os sinalizadores do quadro de comando estão funcionando corretamente

Conforme

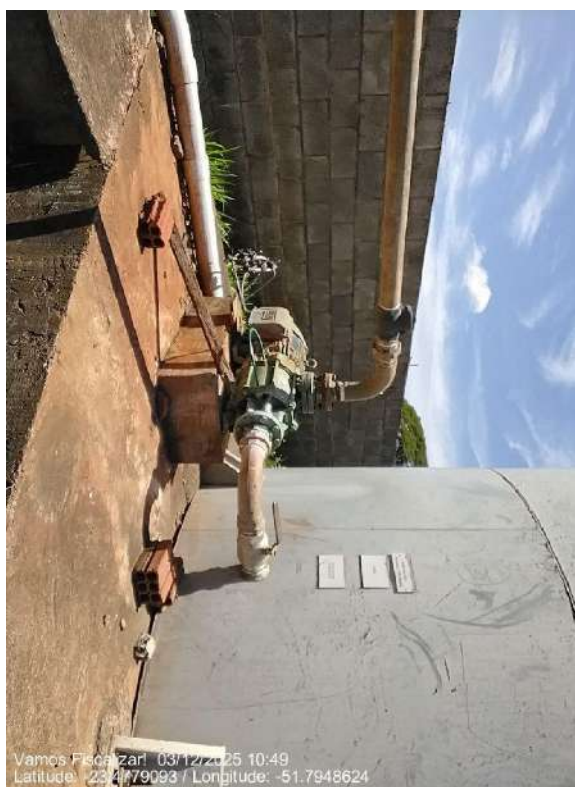
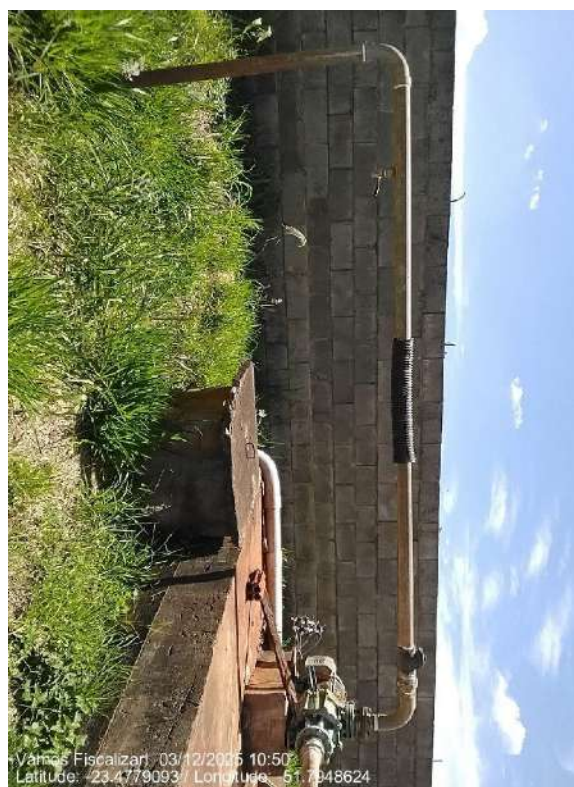
Há iluminação natural na área	Não se aplica
A área está isolada (com perímetro de segurança contra acesso de pessoas não autorizadas e animais)	Não conforme
A área está sinalizada (identificando seu uso para abastecimento público e nome)	Conforme
A área permite livre circulação dos operadores para manutenção e operação	Conforme
Há circulação de ar natural	Não se aplica
Existência de sistema de exaustão	Não se aplica
O sistema de exaustão se encontra em boas condições, conforme legislação	Não se aplica
Os equipamentos estão em bom estado de conservação	Não conforme

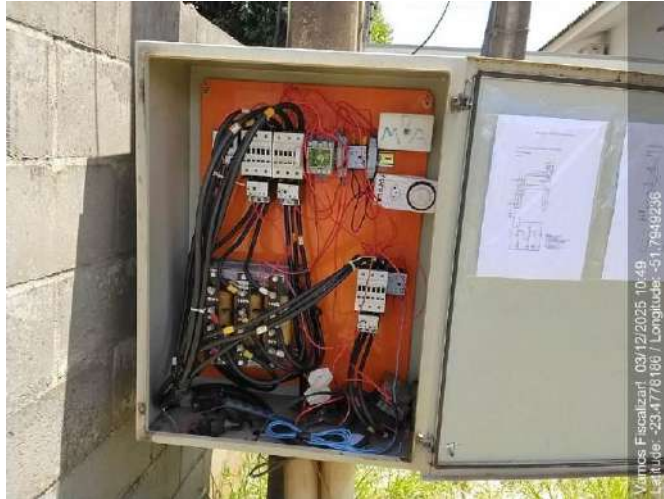
A estrutura da unidade está em bom estado de conservação	Não conforme
Formação de vórtice na tubulação de sucção em elevatórias padrão (não do tipo Booster)	Não se aplica
As instalações elétricas estão adequadas	Conforme

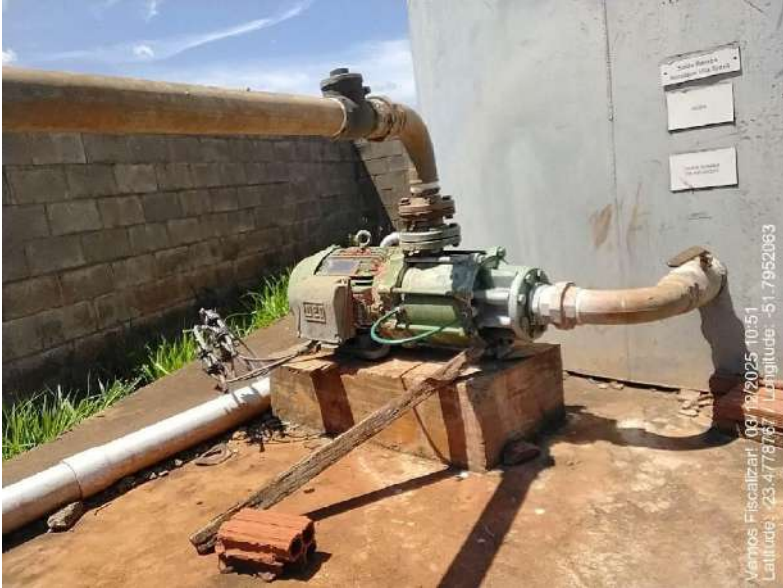
<b>Há dispositivos de proteção contragolpe de Ariete</b>	Não conforme

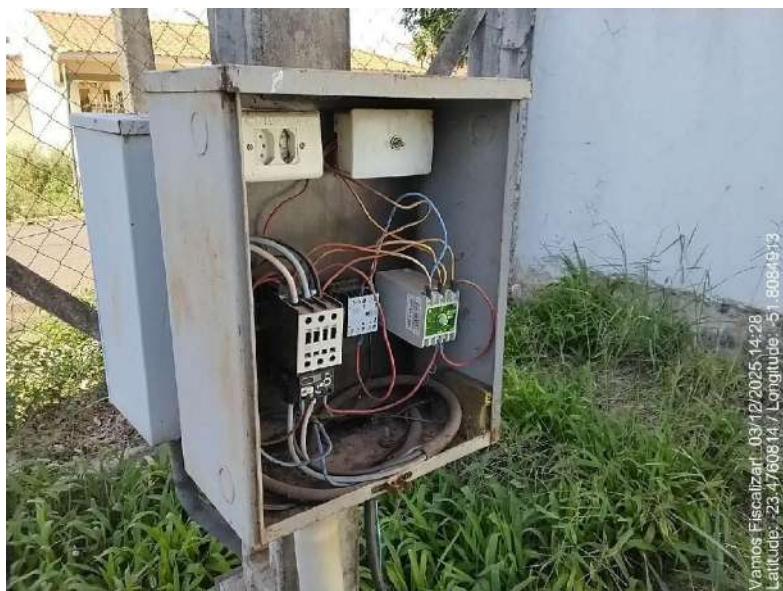
**As instalações elétricas estão adequadas**

Não conforme

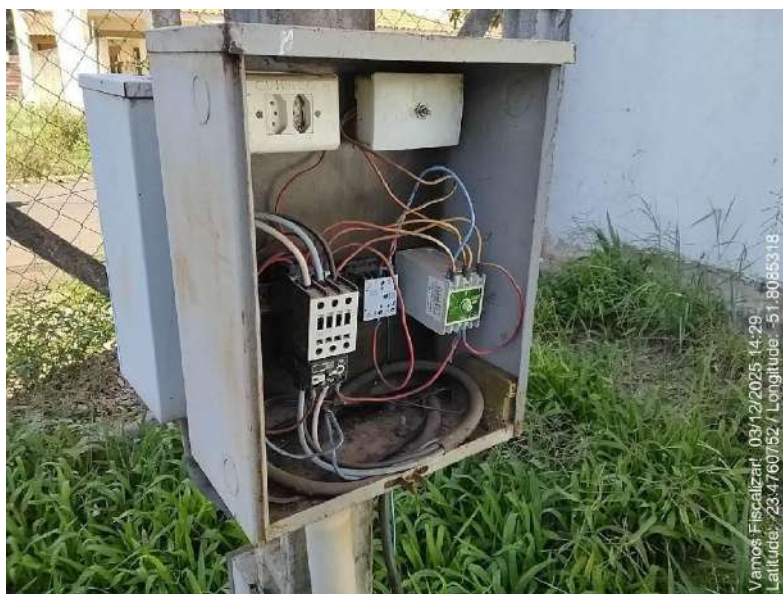
**As instalações elétricas estão em bom estado de conservação**

Não conforme

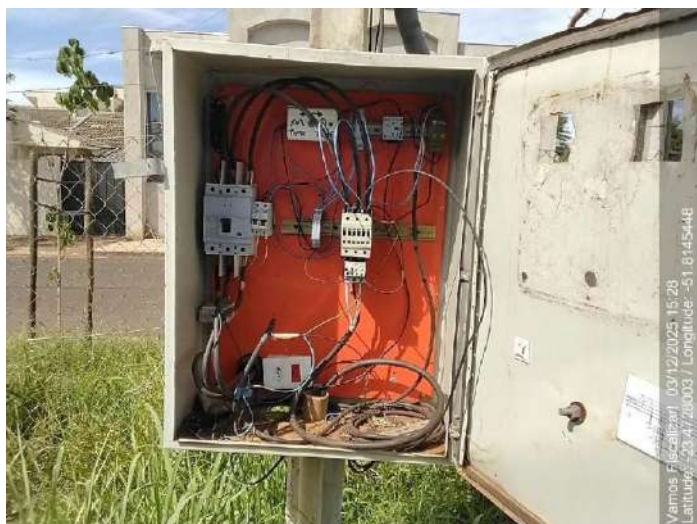
<b>Os equipamentos estão em bom estado de conservação</b>	Não conforme
<b>A estrutura da unidade está em bom estado de conservação</b>	Não conforme
<b>Formação de vórtice na tubulação de sucção em elevatórias padrão (não do tipo booster)</b>	Não se aplica
<b>As instalações elétricas estão adequadas</b>	Não conforme

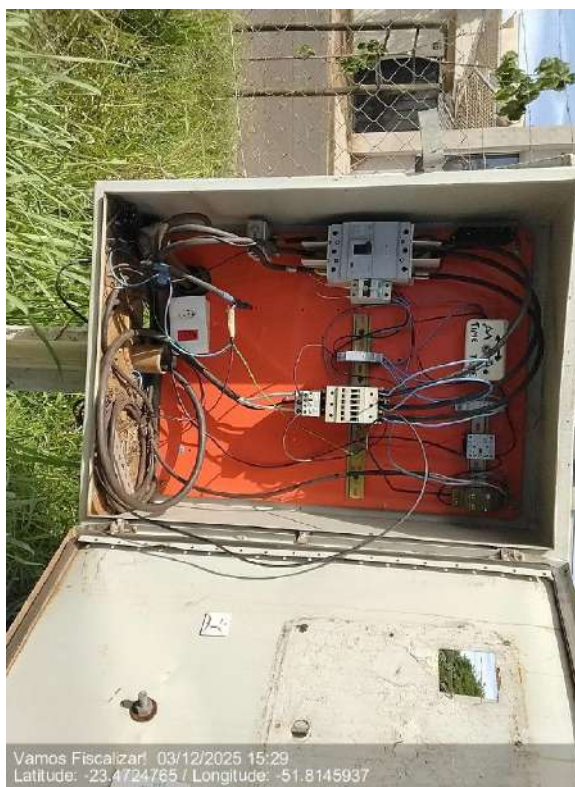
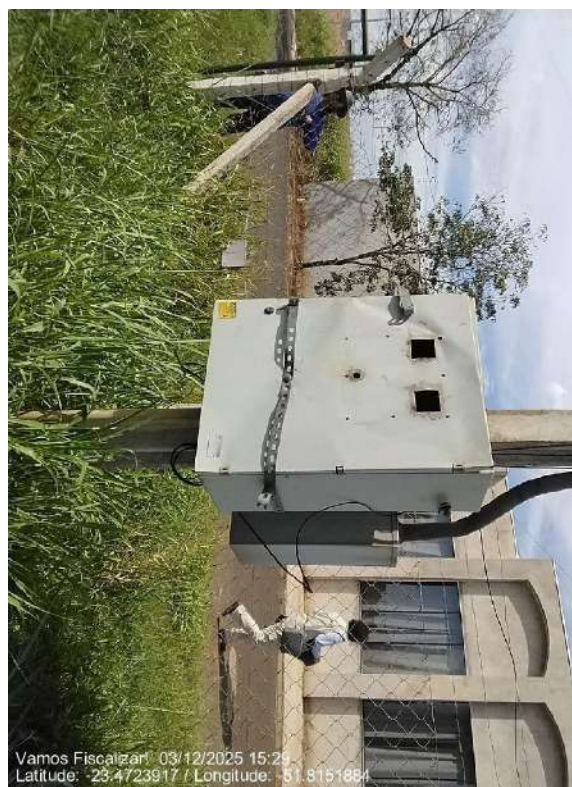
As instalações elétricas estão em bom estado de conservação

Não conforme

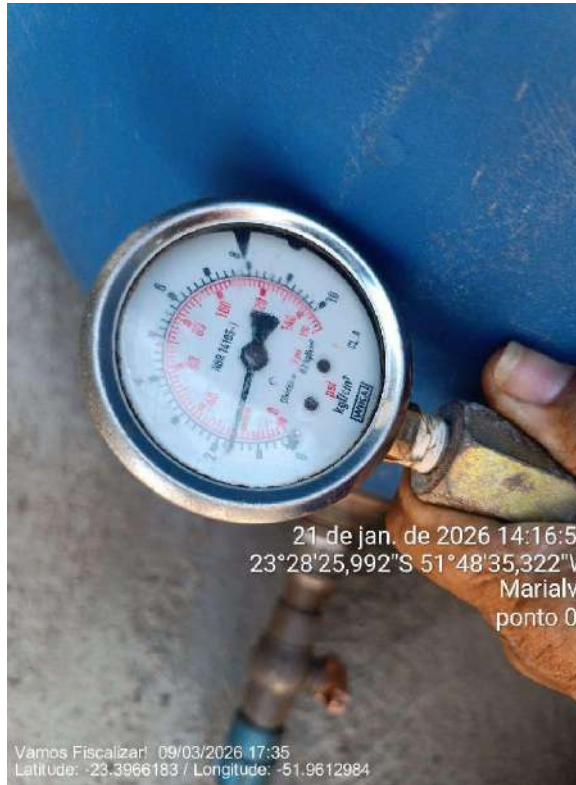
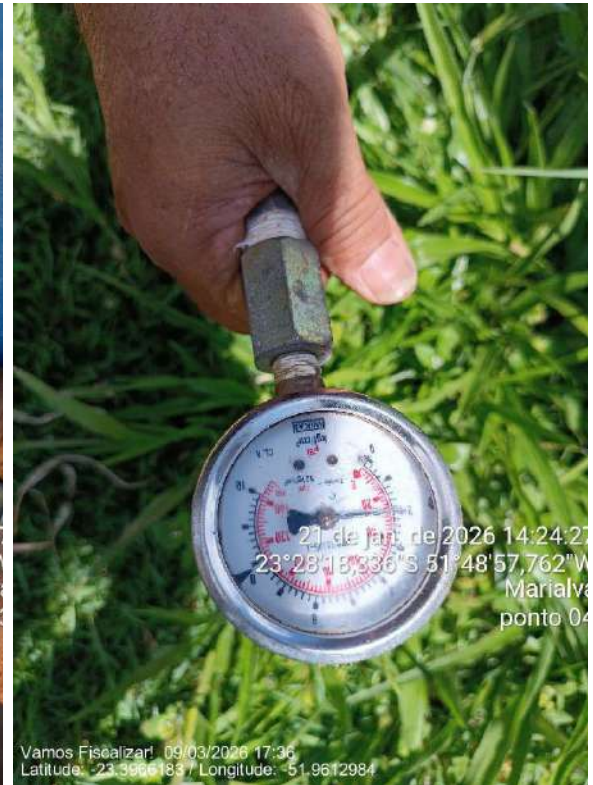
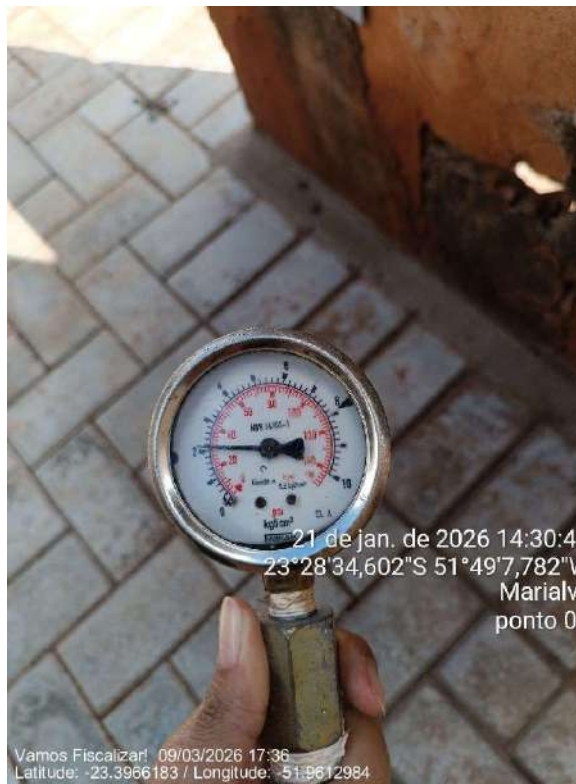
Rede de distribuição	
Há cadastro técnico / projeto	Conforme
<b>Observação:</b> Conforme anexo 08.	
Cadastro técnico/projeto atualizado	Não conforme
<b>Observação:</b> Conforme anexo 08, os projetos mais novos enviados são de 2012 e 2013.	
Há válvulas de manobra para setorização	Não verificado
Há válvulas de descarga nas pontas de rede	Não verificado
É feita a limpeza e desinfecção da rede (É obrigatória a apresentação de laudos)	Não conforme
Há controle de redução de perdas	Não conforme
A pressão no ponto de fornecimento de água em acordo com os limites mínimo dinâmico (10 m.c.a) e máximo estático (50 m.c.a)	Conforme
